东莞市沙田镇立沙岛东莞巨正源科技有限公司“7·30”一般泄漏起火事故调查报告

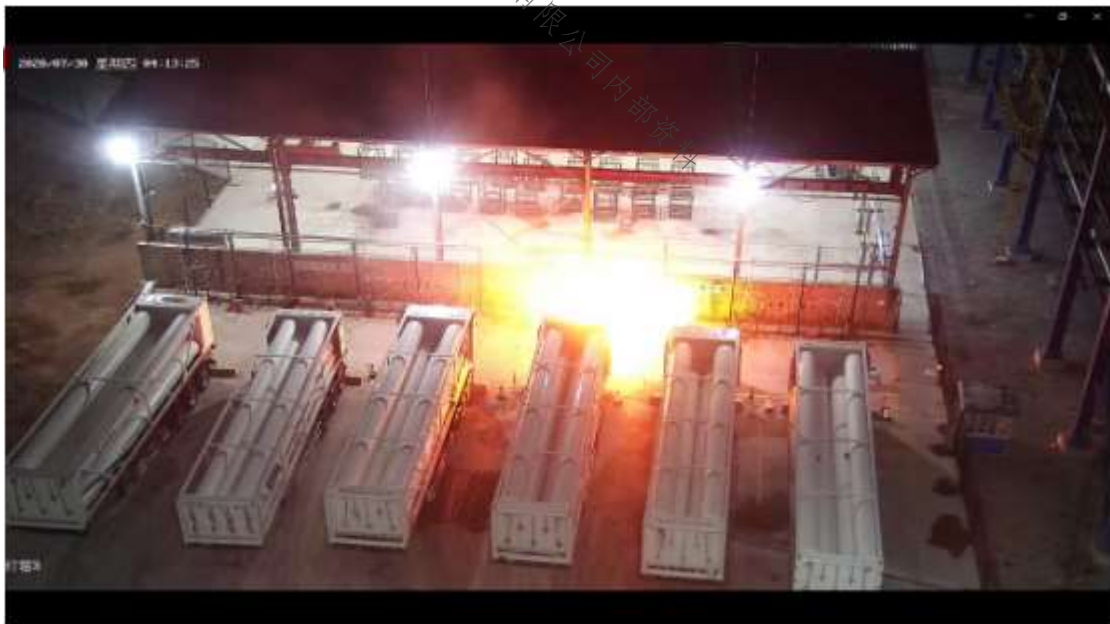
4 时 13 分 25 秒，断裂的软管在 4 号车操作箱前方甩动时，泄漏的氢气开始起火燃烧（如图 4）。

图 4 4 号车操作箱前方软管氢气泄漏处起火燃烧

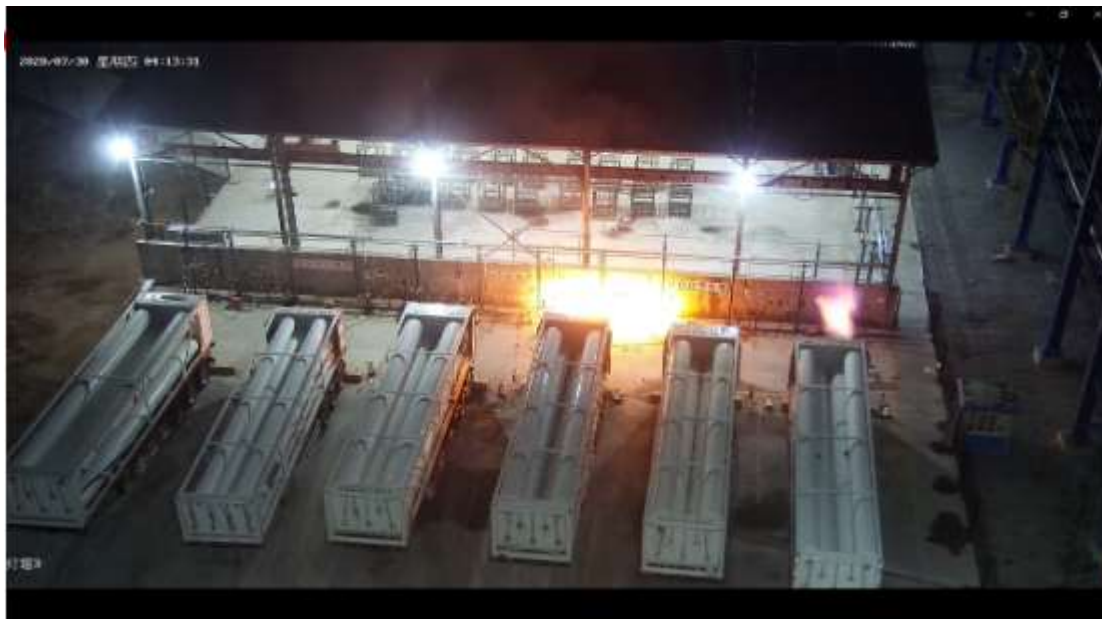
4 时 13 分 31 秒，6 号车上的装卸管口处泄漏的氢气起火燃烧（如图 5）。

图 5 6 号车上的装卸管口处泄漏的氢气起火燃烧

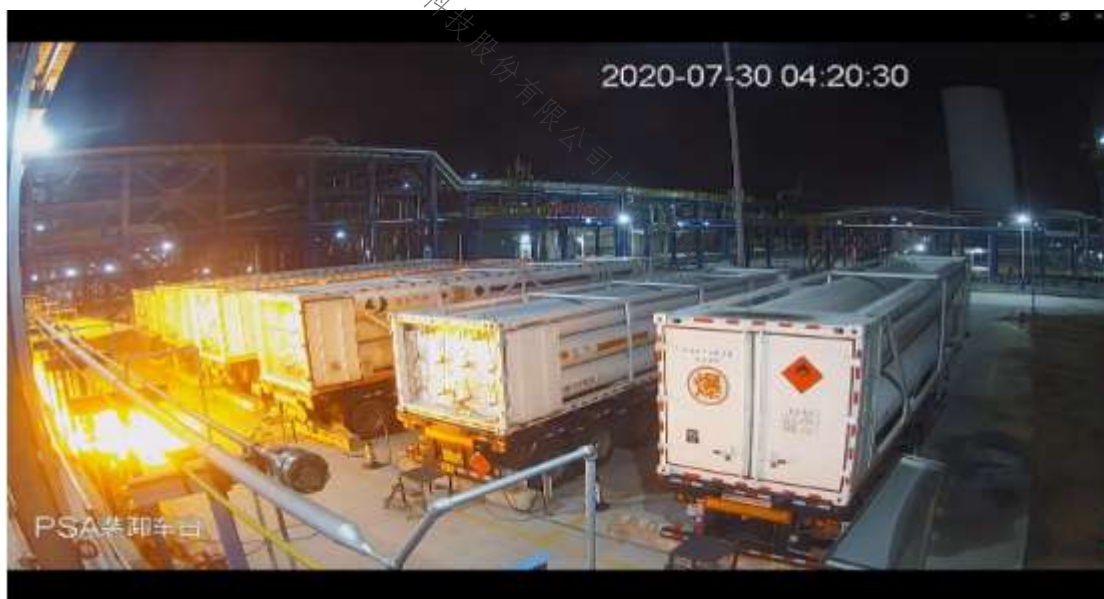
4 时 20 分 30 秒, 3 号车操作箱上单瓶控制阀处泄漏的氢气起火燃烧 (如图 6)。

图 6 3 号车操作箱上单瓶控制阀处泄漏的氢气起火燃烧

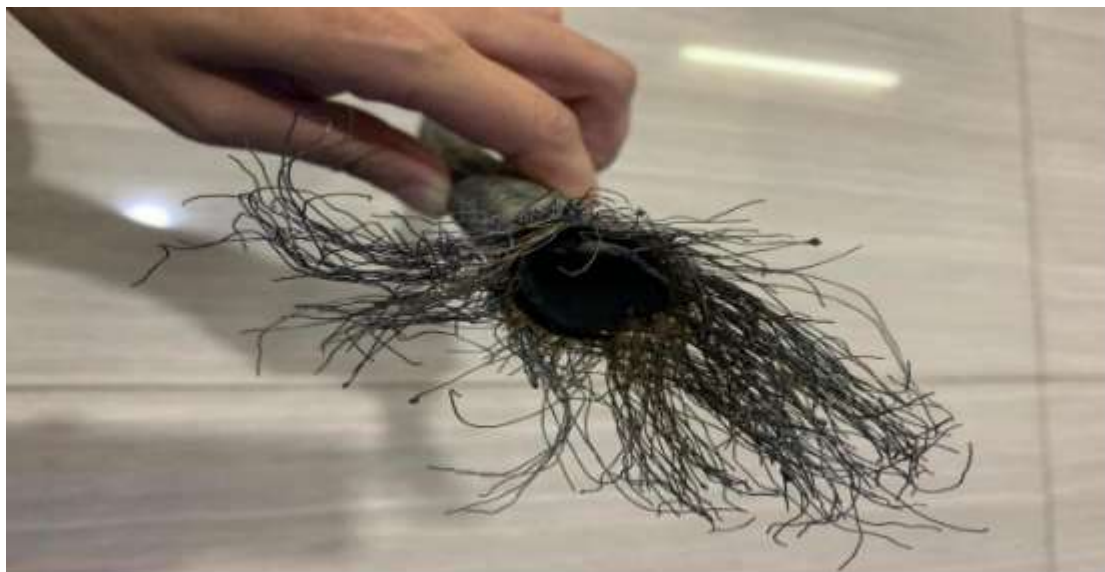
1.勘查事故现场，确认事故软管断裂，断裂口为软管与管接头连接处（软管与 6 号车操作箱装卸管口端，如图 8、图 9），软管长度为 12 米，软管表面无可追溯性标志。从断裂口形貌证实软管内层为橡胶软管层，外层为不锈钢钢丝编织层。

图8 事故软管断裂口

（3）送检的橡胶软管组合件按《橡胶和塑料软管及软管组合件静液压试验方法》（GB/T5563-2013）进行的验证压力试验（32.0MPa）、最小爆破压力试验（64.0MPa）、软管组合件的泄漏试验（44.8MPa）项目不合格，在 28.0MPa 时管头拔脱，显示软管组合件本身存在质量问题。

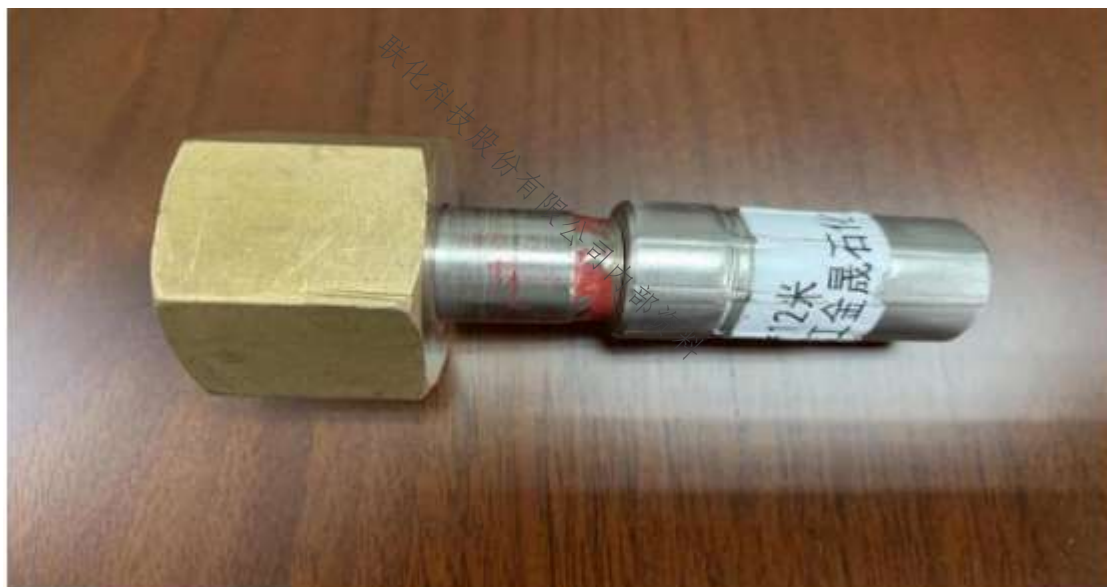
图9 事故软管管接头

4.金晟公司委托欧米茄公司生产该事故软管，欧米茄公司向衡水亚泰特胶制品有限公司采购橡胶软管作为内管，经加工制成该事故软管。事故软管设计、加工、检验工艺不合理。事故软管由欧米茄公司厂长刘湘进行设计，设计方法不安全，其设计基本思想是内胶管与外钢丝编织层共同承受内压，且使用液压油用胶管来输送氢气。对软管组合件的拔脱控制仅以内芯直径减少 0.2mm 作为加工合格标准；加工后未对软管组合件的拔脱可靠性进行验证。设计程序不合理，未见有效的设计、审核、审批环节见证文件；事故软管无可追溯性的检验标识，在出厂前未按照《橡胶软管及软管组合件油基或水基流体适用的钢丝编织增强液压型规范》（GB/T 3683-2011）中条款 7 以及附录 A 的规定进行型式检验（俗称型式试验）和例行检验（俗称出厂检验），未能验证此设计方法的合理性以及工艺的可靠性；欧米茄公司生产的软管防脱落防甩动绳功能不齐全。发现事故软管仅在两端栓挂防脱落防甩动钢丝绳，而非整条软管栓挂；在软管从连接头断裂的时候逐步丧失防脱

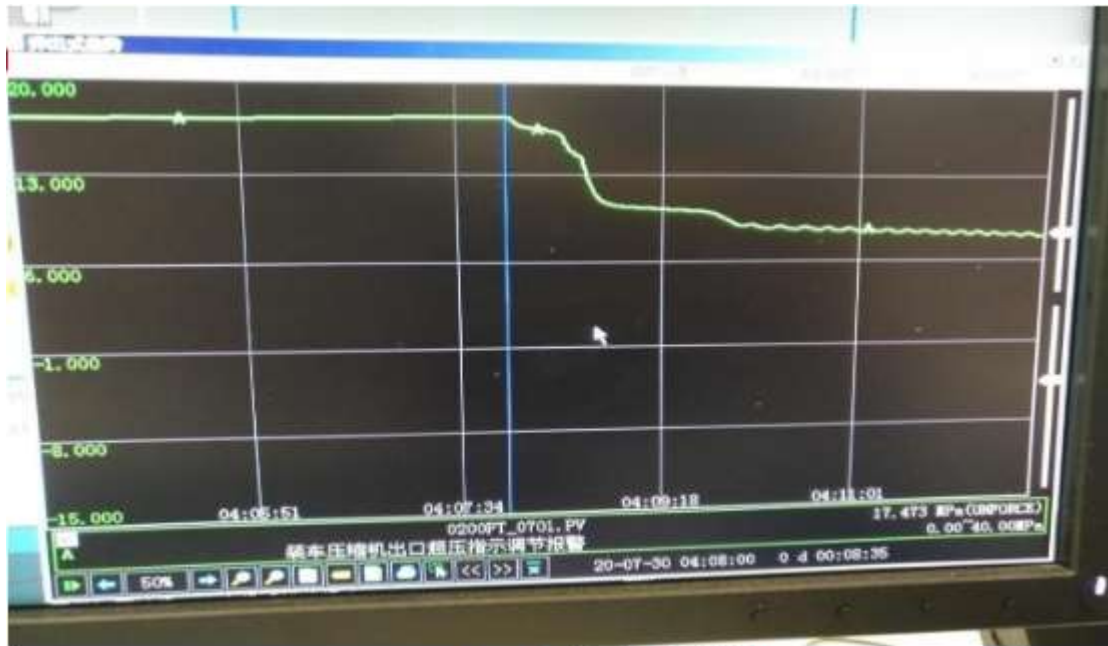
2.调看巨正源公司 PSA 制氢装置中控室系统中数据（如图 10）证实事故发生时间为 4 时 08 分；6 号车充

车软管断裂时承受的压力为 17.473MPa，与事故软管供货方最高使用保证值 22MPa 不相符。

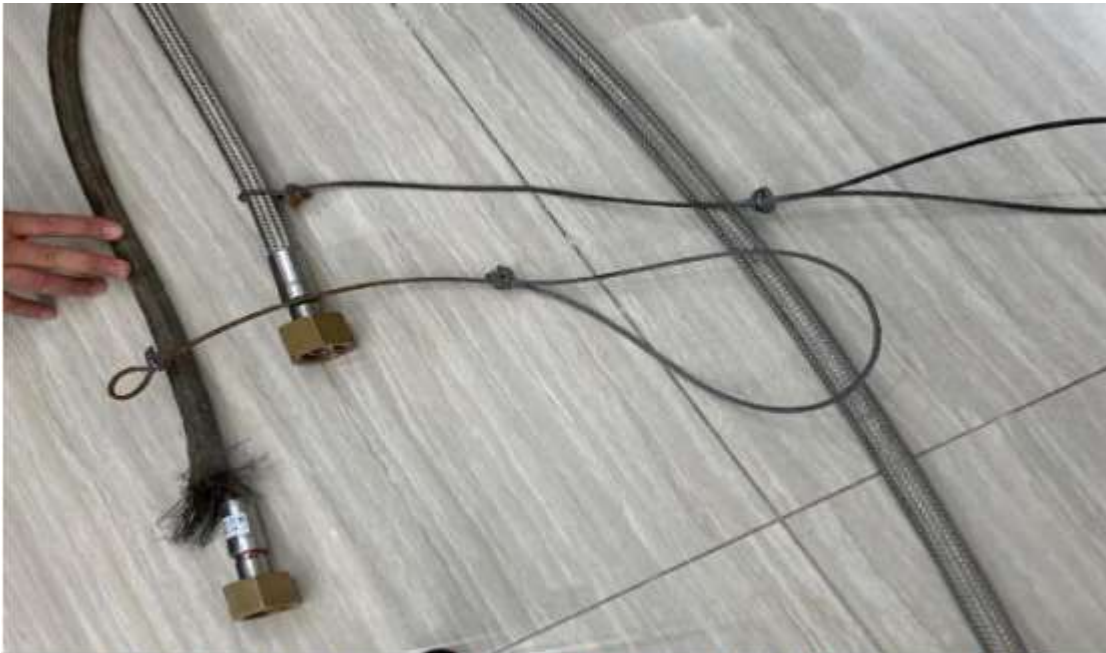
2.事故软管断裂后受压甩动，撞击装卸台管路产生点火源，引燃泄漏的氢气。事故软管两端栓挂防脱落防甩动钢丝绳，而非整条软管栓挂；在软管断裂的时候逐步丧失防脱落防甩功能，现场无法采取其他有效措施防止软管脱落、甩动，导致软管撞击装卸台管路产生点火源引发火灾事故。

落防甩功能，软管脱落、甩动无法避免（如图 11）。

图11 事故软管防脱落防甩动绳（断裂端防脱落防甩动绳已脱落）

严格管控氢气装卸环节安全风险。巨正源等氢气装卸企业要加强氢气充装风险隐患排查，加强管束式集装箱装卸环节管控，建立健全装卸操作规程、装卸设施设备检查校验管理制度，装卸前要严格执行“八个确认”，即：确认装卸用管完好无破损并在有效检测期间内；确认装卸用管设计压力高于实际操作压力；确认装卸用管接头连接紧固可靠；确认装卸用管落实可靠的防脱落甩动措施；确认装卸用管具有防拉脱的联锁保护装置或设施；确认车辆落实防止溜滑的固定措施；确认车辆停放装卸期间有效接地；确认装卸现场有紧急切断等应急处置措施。
