# 宁夏银川富洋烧烤店“6·21” 特别重大燃气爆炸事故调查报告

国务院事故调查组

2023 年 12 月

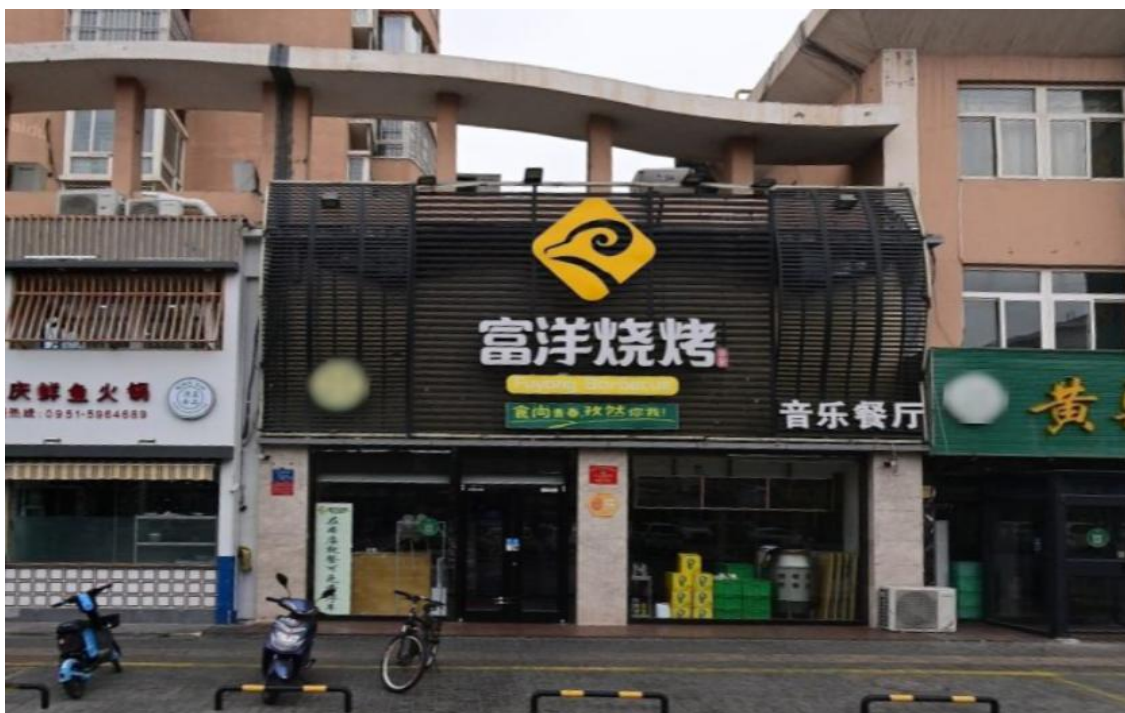
富洋烧烤店是以烧烤为主，具有卡拉 OK 功能的餐厅（见图 1），法定代表人马云林，实际控制人刘国、张洪显夫妻。该店位于银川市兴庆区民族南街新世纪花园二组团 13 号楼，由 17 号、18 号营业房连成一体，共两层，总建筑面积为 366.56 平方米。所在建筑物建成于 2004 年 3 月，该房屋自 2006 年投入使用，先后开设过 3 家餐厅。自 2011 年起，富洋烧烤店实际控制人开始承租该房屋营业；2015 年底进行了装修，一楼设有厨房（分烧烤区和热菜区）、收银台和 9 个卡座；二楼改造装修成 9 个具有卡拉 OK 功能的包间，每个包间设有卡拉 OK 设备设施；于 2016 年 4 月 29 日再次投入营业。

图 1 事发前富洋烧烤店照片

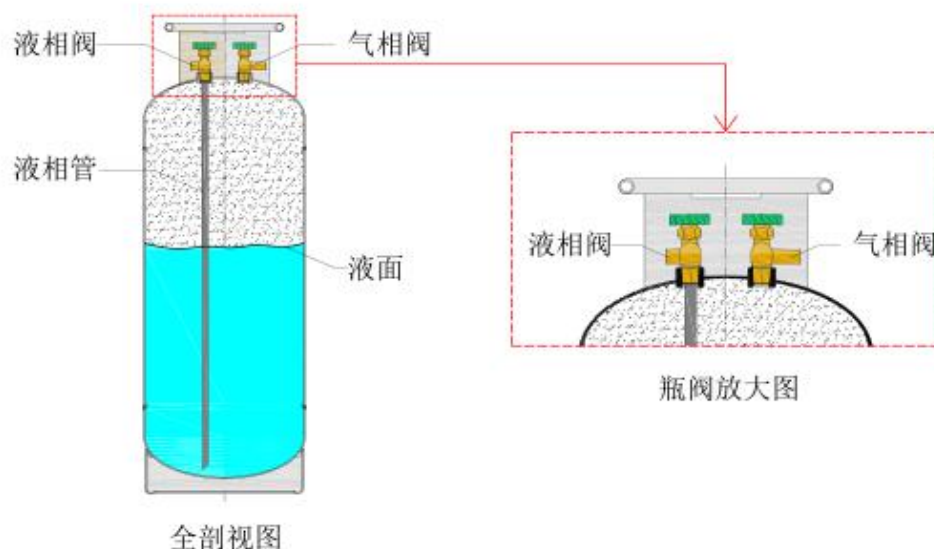
气液双相液化石油气钢瓶结构解剖图，该类气瓶是用于气化装置的液化石油气储存设备。瓶体内有液相管与液相阀门相连，液态石油气从气瓶底部经液相管、液相阀出口排出，通过气化装置气化后，再通过调压器通往用气设备。液面以上自然气化的气体自气相阀排出，通过调压器后通往用气设备。气相阀和液相阀出口处压印有明显的“气”、“液”标识。气相阀有自闭装置，液相阀没有自闭装置。

图 2 涉事气液双相液化石油气钢瓶剖视图

(一)送错气瓶。富洋烧烤店用气设施没有气化装置,按规定只能使用仅有气相阀的“单嘴瓶”,而配送公司却违规配送了“双嘴瓶”。此类“双嘴瓶”的液相阀、气相阀接口内径相同、外观极其相似,为避免接错,2017年出台的相关标准规定将液相阀更换为大口径的,以便与小口径的气相阀有所区别,但配送的涉事“双嘴瓶”液相阀并没有更换,埋下了接错隐患。

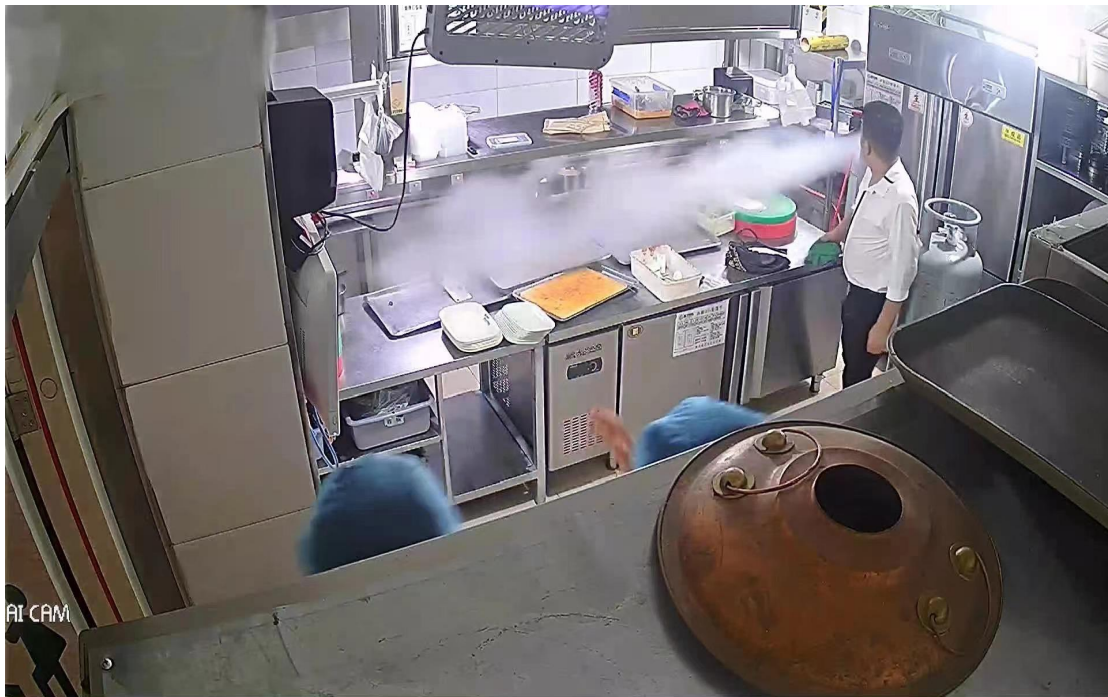
20 时 36 分 24 秒，海军让马虎山去搬另一只备用钢瓶，同时开始拆卸涉事钢瓶的调压器；36 分 42 秒，调压器与液相阀的接口处有少量“白雾”状液化石油气喷出（第一次喷射状泄漏），海军快速将调压器顶回后“白雾”消失；36 分 51 秒，李志祥在关闭液相阀时拧错了方向，由“关”为“开”，喷出长约 3 米的“白雾”（第二次喷射状泄漏）；37 分 19 秒，海军关闭液相阀未果，误拉动连接调压器的软管，导致泄漏量加大（见图 3）；37 分 54 秒，泄漏的液化石油气与空气混合达到爆炸极限，遇厨房内正在使用天然气的灶具明火发生爆炸。经模拟测算，参

与爆炸的液化石油气量为 4.85-6.06 公斤。

图 3 涉事气瓶泄漏时的厨房监控画面
