贵州红果经济开发区贵州万丰实业投资有限公司  
“12·20”设备爆炸一般事故

# 调 查 报 告

设备爆炸一般事故调查组

2025年4月11日

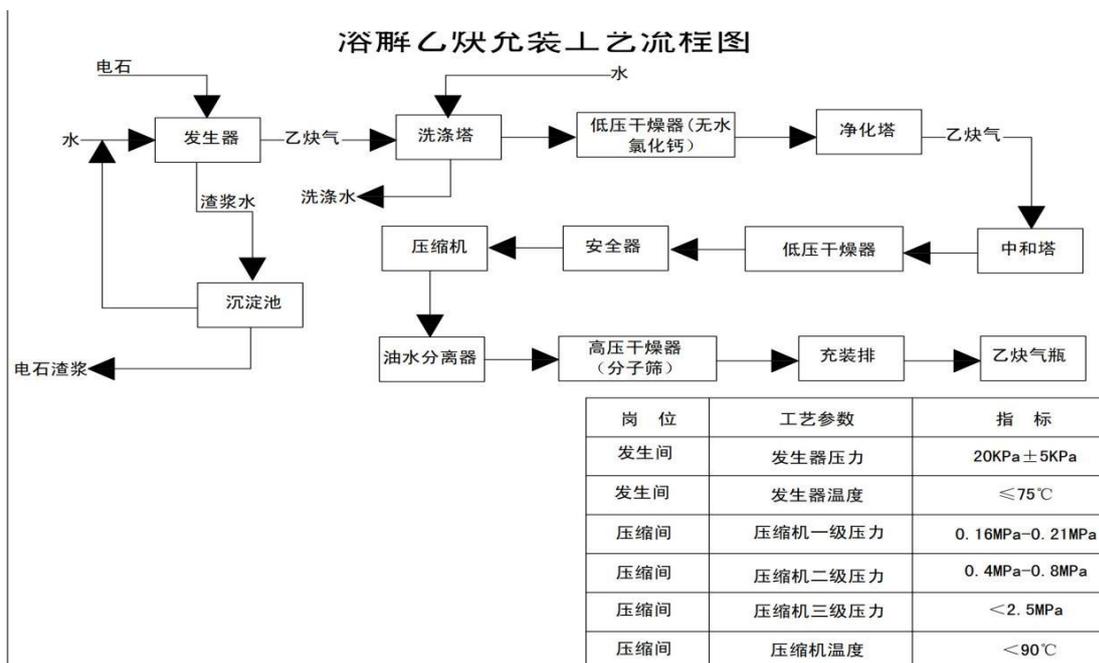
附图 2：溶解乙炔生产工艺流程图

溶解乙炔生产是订单式生产，工艺流程为：乙炔发生器装入电石（ $\text{CaC}_2$ ）——启动引风机将容器内的空气从乙炔发生器中排出——底部注水口注入自来水——中和塔洗涤（过滤磷化氢、硫化氢等有毒、有害物质）——低压干燥器（氯化钙）干燥——乙炔净化塔净化——压缩机加压、冷却、油水分离——高压干燥器（分子筛）干燥——充装排充装（详见附图 2）。主要设施设备包括乙炔发生器 1 台（内含 A、B 仓），乙炔净化塔 2 台，中和塔 1 台，低压干燥器 1 台，立式乙炔压缩机 2 台（S—1.25/25-102），分子筛高压干燥器 1 台，乙炔充装排 2 排，DCS 控制系统 1 套。

改造后，在集中控制室通过电控阀门操作乙炔发生器，实时监控管路压力和温度，并实现超压、超温报警和联锁停机功能。其压力探测点设置在总排气管上，通过一根长约4m、管道公称直径28mm的压力管道与三级压缩缸体相连，该管道上安设有单向阀、三级冷却器（内有乙炔盘管，盘管内置过滤器，过滤器中有滤芯），当管道堵塞时，压力探测点不能探测三级压缩缸体内真实压力，无法实现“超压联锁停机”。

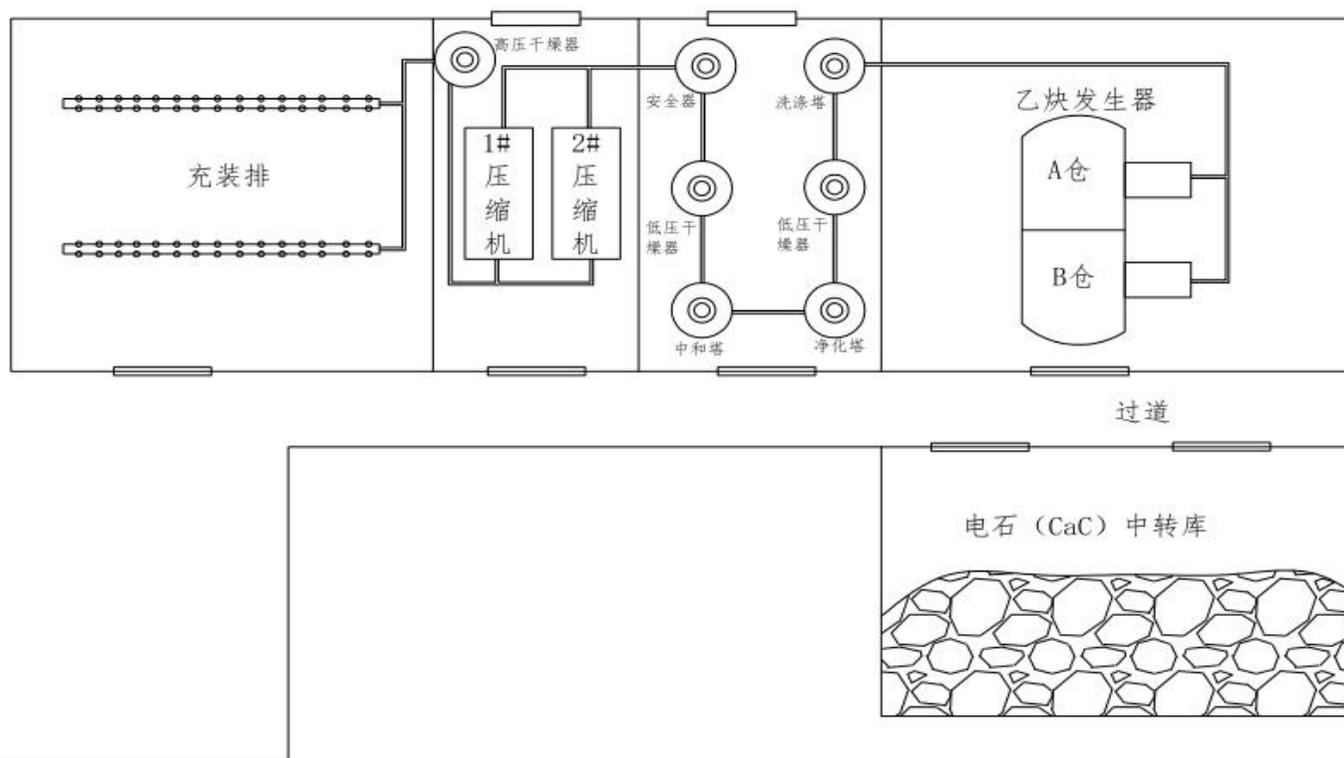
附件 1: 溶解乙炔生产车间平面布置图

贵州万丰实业投资有限公司设有两个生产区域，溶解乙炔生产区和氧气、氩气、二氧化碳充装区。乙炔生产线布置在厂区西南部，车间自北向南依次布置乙炔发生器、洗涤净化干燥装置、压缩、充装及瓶区（详见附图 1）。车间的集中控制室设在办公楼二楼。

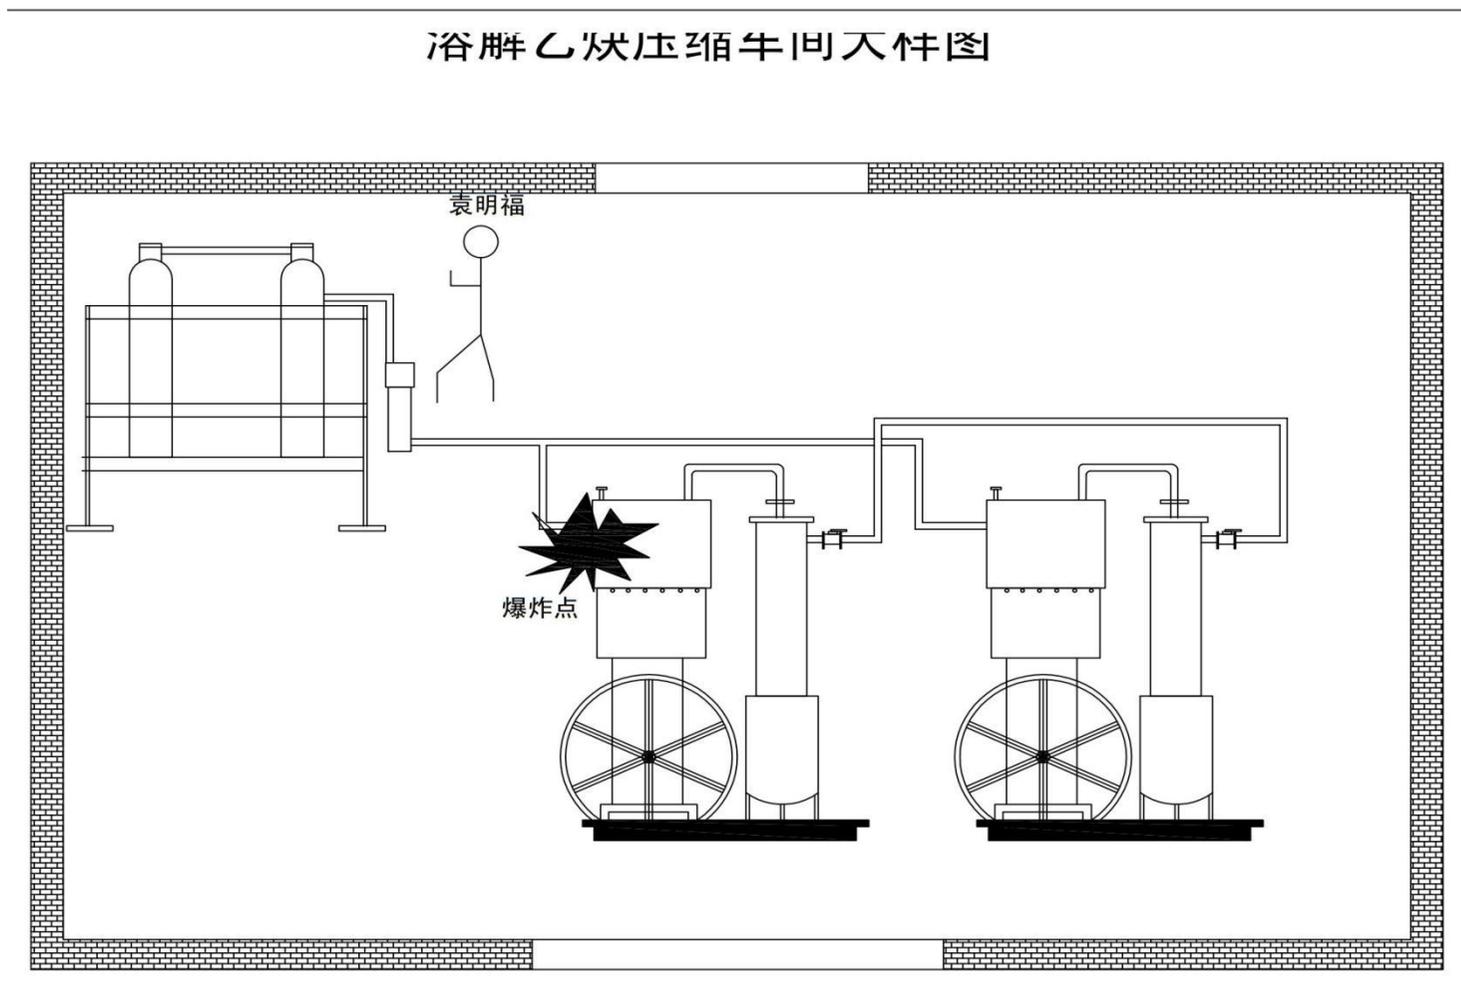
附图 3: 事故发生位置大样图

涤净化间，压缩间内沿中线横向并列布置立式乙炔压缩机 2 台，靠近充装间南侧布置有分子筛高压干燥器 1 台，为第三类压力容器<sup>[1]</sup>，配套设置有 1 个现场压力表。压缩机就地启停开关位于压缩间后墙；压缩机配套冷却器 1 台，冷却器内乙炔管路为盘管，运行压力均大于 0.1Mpa，管路直径 29mm，乙炔管道内设管道过滤器，冷却器后管路直径 26.5mm，2 台压缩机进气总管设置有 1 个压力远传仪表，压力远传仪表设有低压联锁停机装置；排气总管设有单向阀 1 个，单向阀后排气总管设置排气温度、压力远传仪表各 1 套，温度、压力远传仪表设有超温、超压联锁停机装置。乙炔压缩机（充装设备清单中称“活塞压缩机”）及配套冷却器是溶解乙炔气体充装设备。

9时22分，袁明福再次进入压缩车间排查异常情况，排查至高压干燥器旁时，乙炔车间1#压缩机发生爆炸，造成袁明福当场死亡。

1#压缩机三级压缩冷却器中乙炔管内滤芯堵塞，导致压缩机三级压缩缸体及附属管路持续憋压发生爆炸。
