# 经开区“6·3”亡人事故调查报告

2025年6月3日，北京经济技术开发区河西区泰河路6号的康龙化成（北京）新药技术股份有限公司发生一起亡人事件，造成2人死亡。该事件已按要求上报市应急管理部门。

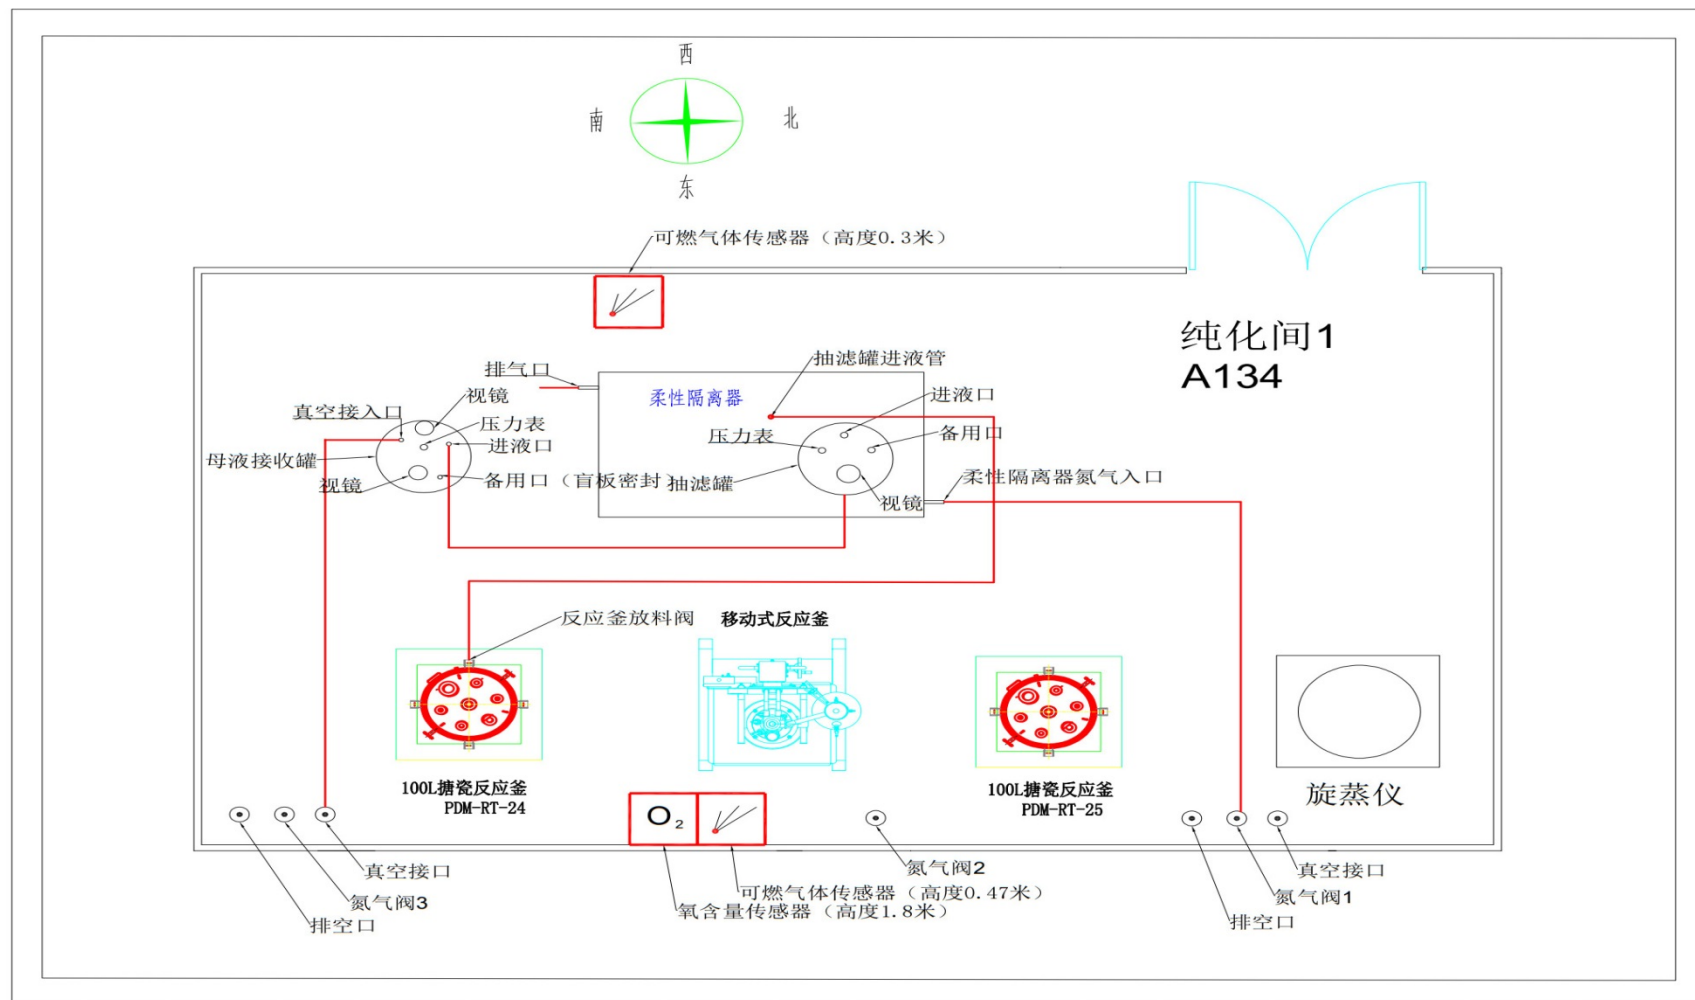
(1) 纯化间 1 整体图

事故发生地点位于北京经济技术开发区泰河路 6 号的康龙化成（北京）新药技术股份有限公司 12 号楼一层纯化间 1 内，纯化间 1 外部走廊有监控，进入更衣室后未安装摄像头。纯化间 1 为长方形布局（长 8.1 米 × 宽 4.15 米），内有三个氮气管路阀门，分别为氮气管 1、氮气管 2、氮气管 3 通过上锁的方式进行管理，钥匙放在纯化间更衣室旁的衣柜内，谁使用谁领取，没有领取记录。氮气管 1 通过管路直接连接柔性隔离器氮气管入口，未接入流量计，上锁装置在地上。氮气管 2 未连接设备。氮气管 3 通过管路直接连接 100L 搪瓷反应釜 PDM-RT-24，未接入流量计，未接排空口。事发时，100L 搪瓷反应釜 PDM-RT-24 内有搅拌，氮气管 3 为开启状态，事发后氮气管 3 被关闭。纯化间 1 内安装有氧含量报警器 1 台，位于东侧墙上，100L 搪瓷反应釜 PDM-RT-24 与移动式反应釜中间位置，离地 1.8m。纯化间 1 内安装了 2 个可燃气体探头，1 个安装在东侧墙上，移动式反应釜附近，离地 0.47m，另一个安装在西侧墙上，柔性隔离器附近，离地 0.3m。

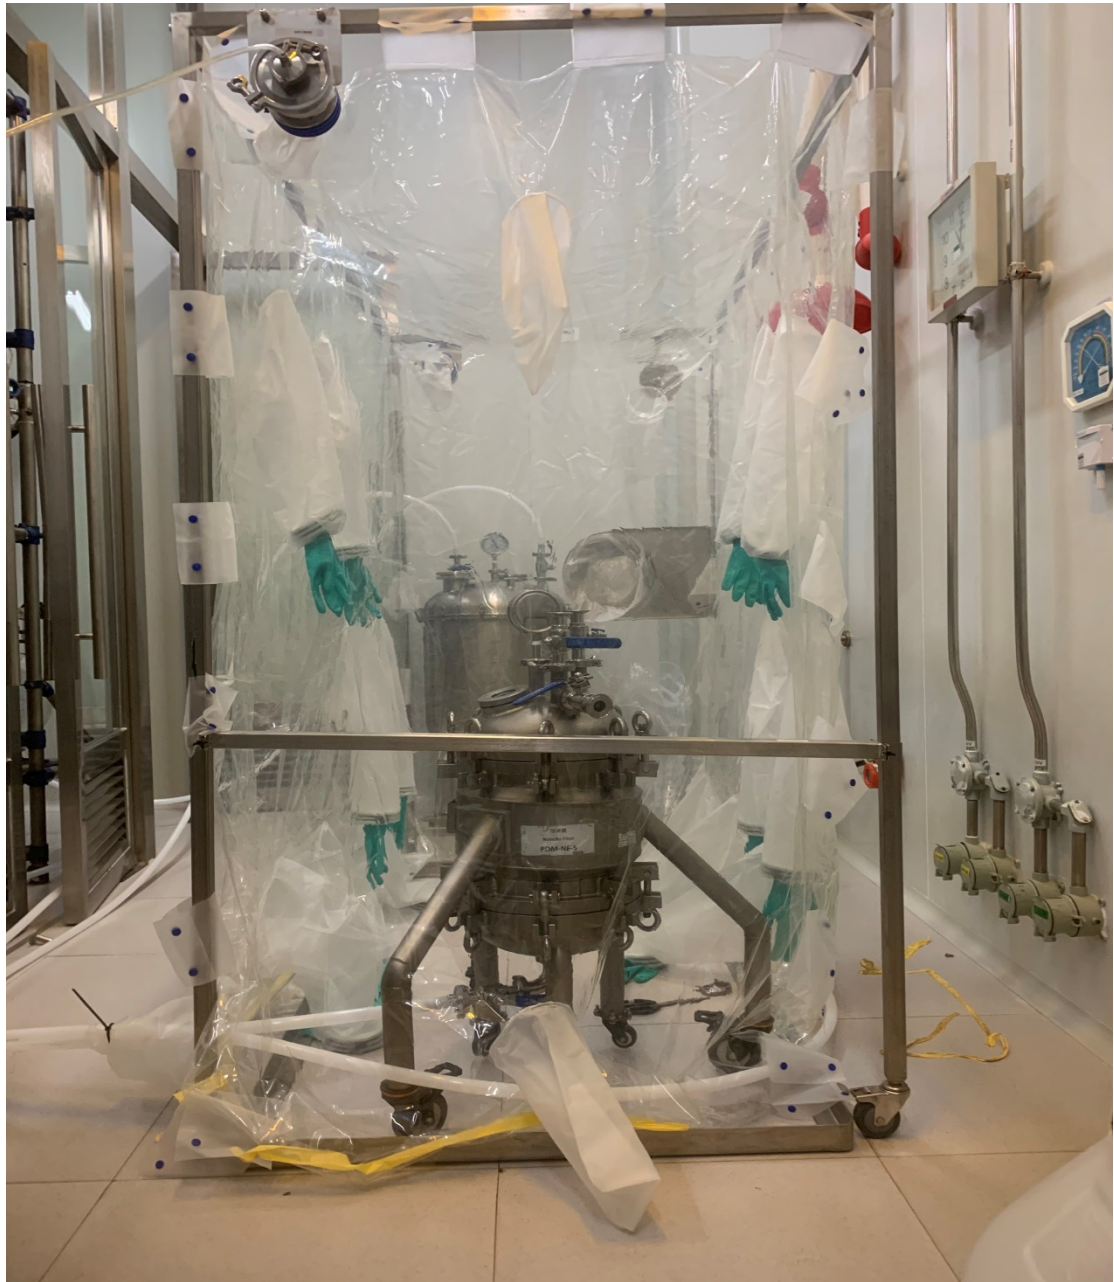
(2) 柔性隔离器图 1

柔性隔离器位于纯化间 1 内西南侧，属于临时搭建设施。柔性隔离器，袋子采用 TPU（聚氨酯）透明膜制作，架子采用不锈钢 304 搭建。隔离器主要用于创造局部无菌环境（C 级）及氮气环境，避免产品被房间环境及人员微生物污染，同时避免产品暴露在空气中变质。柔性隔离器内放有抽滤罐

一台，属于压力容器，用于反应釜体系过滤，实现固液分离，固体（产品）在隔离器进行收集包装。抽滤罐分上下两层，分别用长螺丝进行固定，现场发现多数螺丝扣未按要求扣紧。柔性隔离器内地面放有一把剪刀，剪刀两侧均有划痕和豁口、一个酒精喷壶、几块擦拭白布。柔性隔离器外摆放一台母液接收罐，用于过滤母液的收集，管路未完全连接完毕。

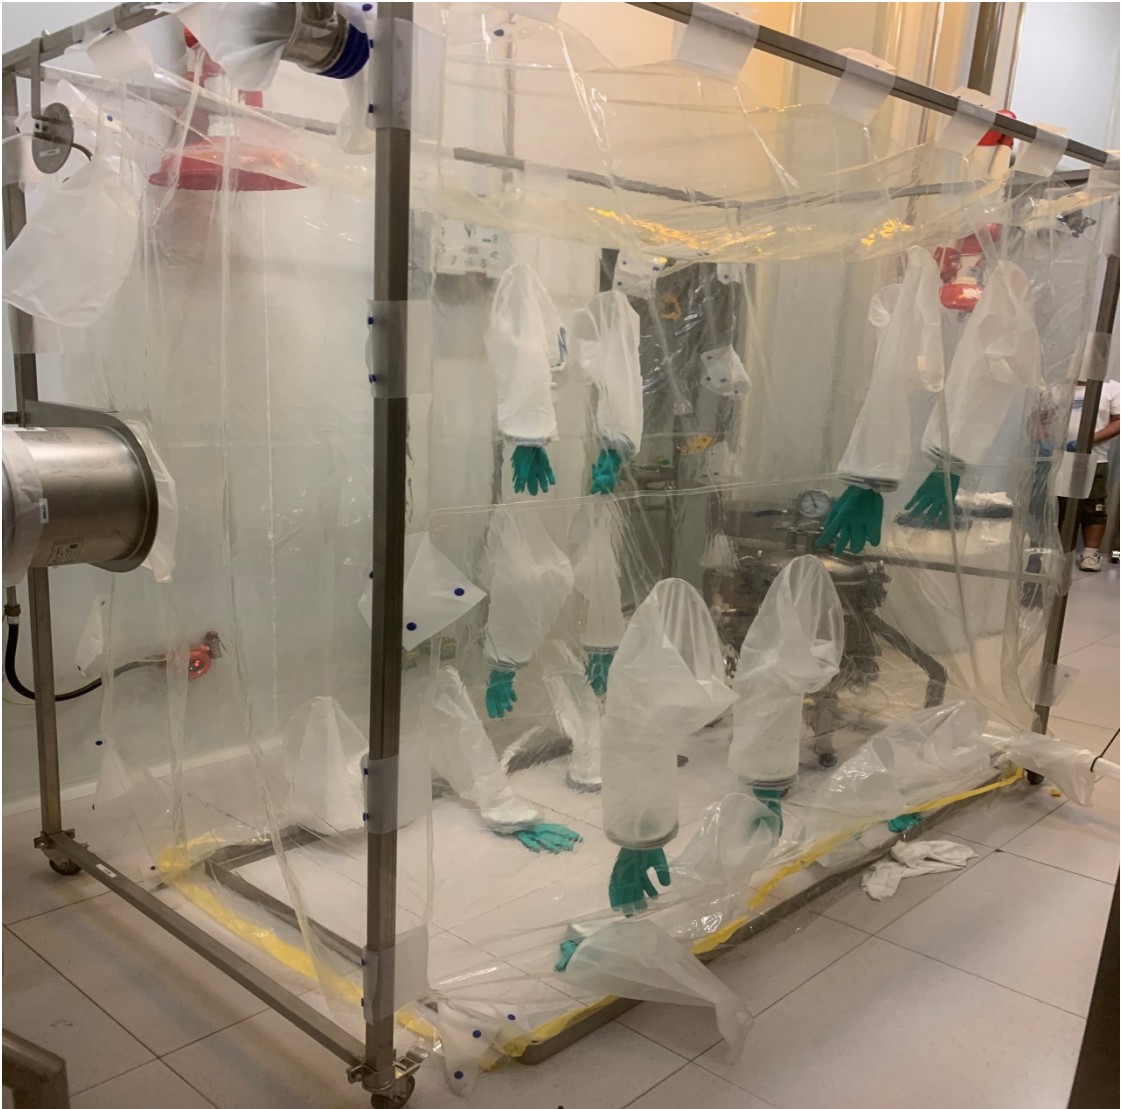
(3) 柔性隔离器图 2

放大实验室白班生产操作员刘某伟发现死者井某学、郭某时，二人位于柔性隔离器内，身穿隔离服。身体处于平躺状态，头朝南侧，脚朝北侧。井某学平躺，面部朝上，双手位于身体两侧。郭某在井某学身旁平躺，头部微靠井某学身体，左手搭在井某学上半身。
