CSB 经典案例分析—Isotec 公司生化工厂低温一氧化氮蒸馏装置爆炸事故

唐彬 天津市居安企业管理咨询有限公司

摘要

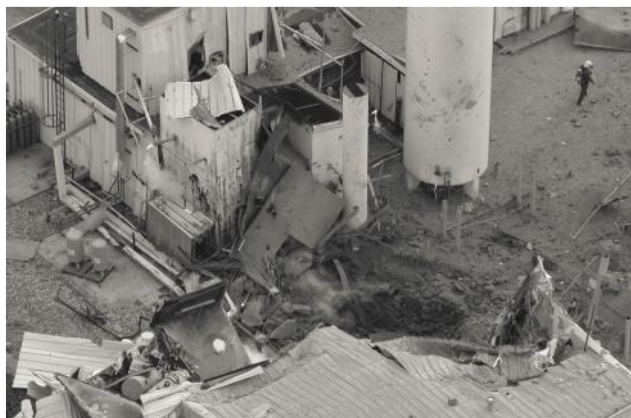
2003 年 9 月 21 日上午，位于俄亥俄州迈阿密镇的 Isotec 公司（西格玛奥尔德里奇公司（Sigma-Aldrich）的全资子公司）的生化工厂内，一组低温一氧化氮蒸馏装置发生爆炸，造成一名员工受伤，当地超过 2000 名居民紧急撤离 24 小时。

图 1：事故现场

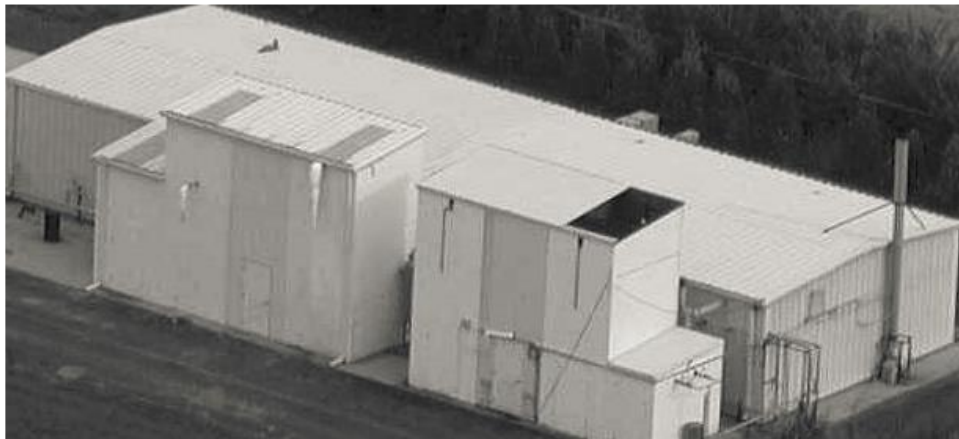
图 4：N6 单元的外部爆炸防护建筑（与 N3 单元相似）

外部防爆建筑是一种敞开的矩形碳钢结构，每面墙都采用 2 层间隔 4 英寸的 0.5 英寸厚的板，间隔中采用沙子填充。尽管 Isotec 公司的管理人员报告说这种防护结构是采用了 LANL 设计，但其构造还是忽略了两个非常关键的安全因素：

- ◆ 重型钢丝网捕捉碎片；
- ◆ 在每面墙上都要有一个从顶部到底部的迷宫式的开口，以防止压力剧增，如图 5 所示。

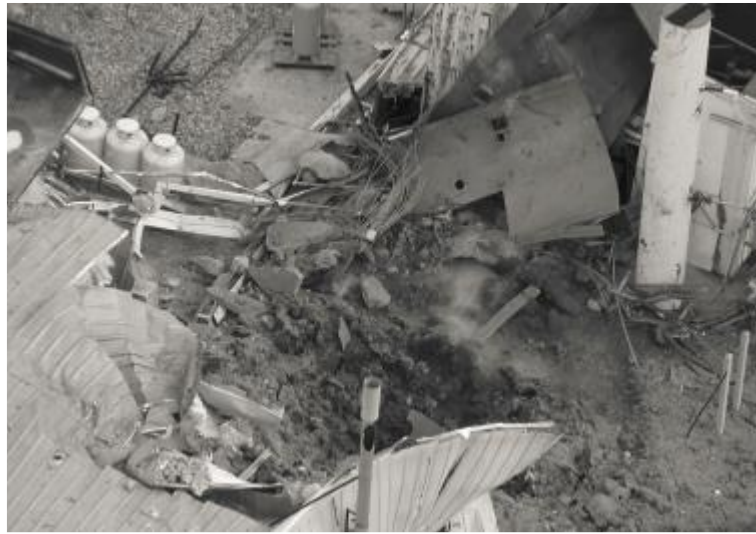
大约上午 10：15，在无任何预兆的情况下，发生剧烈爆炸，导致蒸馏塔、爆炸防护建筑以及周边的建筑毁坏严重（见图 6）。位于爆炸点 140 英尺外的主办公楼的窗户被冲击波冲毁，玻璃碎片划伤了 Isotec 公司一个员工的手，但没有其他员工受伤的报告。

图 6：一氧化氮处理单元爆炸造成的直径达 20 英尺、8 英尺深的弹坑和建筑损坏

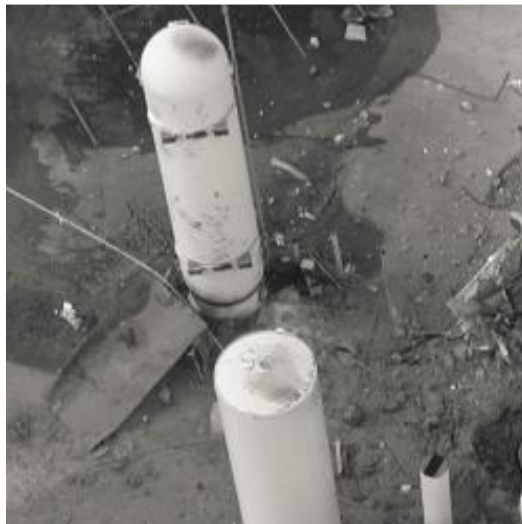
小块的混凝土和金属碎片被冲到 1000 英尺之外的，落到了附近的建筑。该厂区以北的三处房屋被碎片击中，造成两处屋顶和一处落地玻璃损毁。爆炸防护建筑弹出的一块大钢板把一个 52,000 磅、高 42 英尺的一氧化碳容器被推出 10 英尺远。

图 7：52,000 磅、高 42 英尺的一氧化碳容器被防护钢板推出 10 英尺远

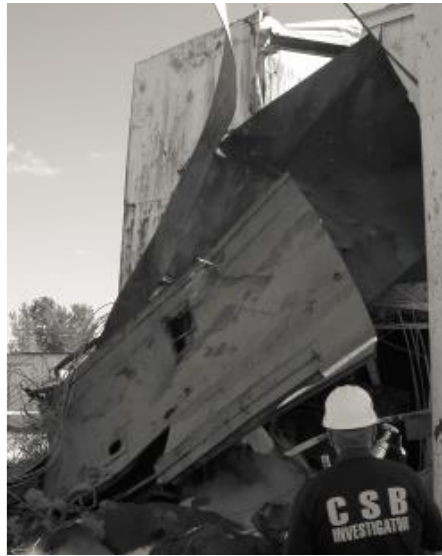
图 8：爆炸防护建筑受损严重

另外，现场矩形爆炸防护屏障可以阻止大量碎片的冲击，使员工和附近的应急救援人员免受伤害。但一旦该屏障结构彻底被破坏后，屏障结构本身会对周边的设施造成严重损坏，包括冲击一氧化氮容器，造成一氧化碳管线破碎，导致社区紧急撤离。

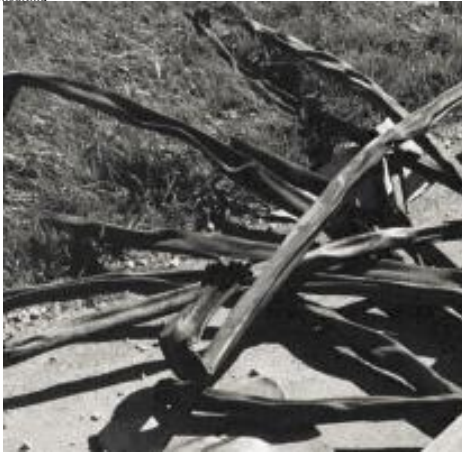
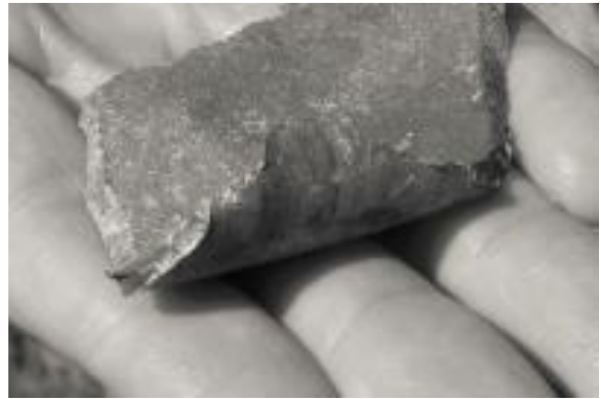
由于井壁上部坍塌，造成处于地下的蒸馏塔和真空夹套部分无法获得用于事故后分析，因此 CSB 也不能确定蒸馏塔管道发生泄漏的精确位置或造成泄漏的确切失效机理。可能的原因包括腐蚀、疲劳裂缝或材质退化。同样，也无法确定爆炸源是否在真空夹套内，或是否因冲击负荷造成爆炸。

从井套管顶部喷射出的蒸馏塔组件可以证实真空夹套内的塔管道经历了高温和极端破碎压力的冲击，而真空夹套的小金属碎片则表明爆炸威力之强。

图 9：事故现场破裂的不锈钢管道的以及真空夹套不锈钢碎片
