CSB 经典案例分析—NDK 公司晶体工厂高压容器破裂爆炸事故

唐彬 天津市居安企业管理咨询有限公司

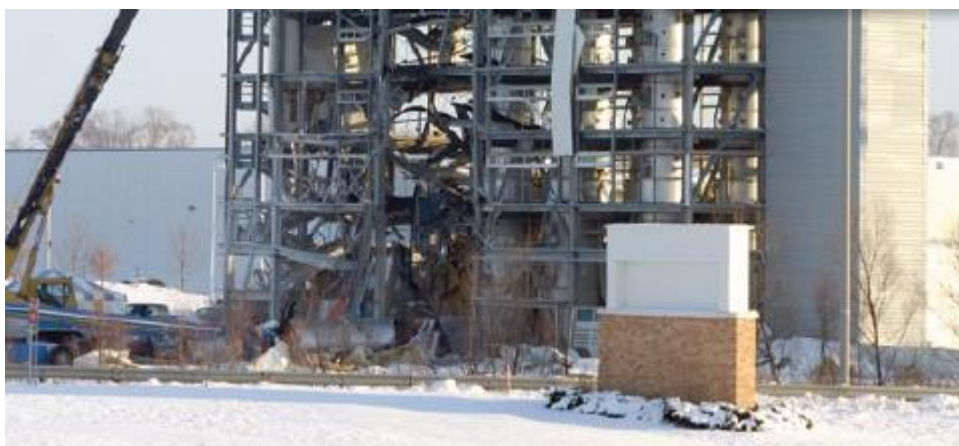
图 1 事故现场

2009 年 12 月 7 日，位于伊利诺伊州贝尔维迪尔镇的 NDK 公司晶体工厂内一个用于生产合成晶体的 50 英尺的压力容器发生严重破裂，爆炸过程中产生的碎片造成工厂内 1 人死亡，1 人受伤，工厂和周边企业遭受严重的财产损坏（如图 1）。

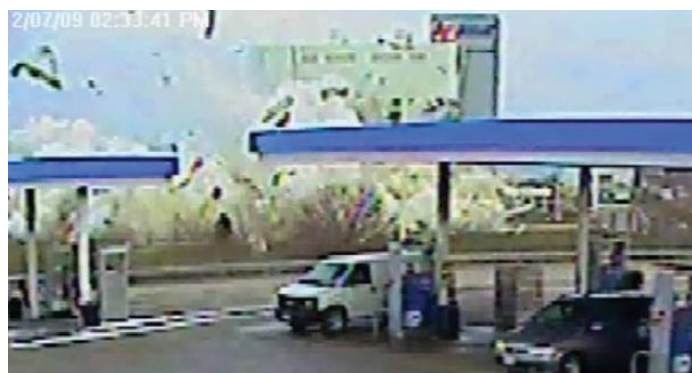
图 6 安保视频显示事故现场腾出的蒸汽云和碎片

2009 年 12 月 7 日下午 2:30 左右，NDK 公司伊利诺伊州贝尔维迪尔工厂的 2 号特种容器在以 29000psig 的压力运行时，突然发生爆裂，当时该容器在 150 天的运行周期中刚刚运行了 120 天。一团白色的蒸气云夹杂着碎屑迅速向容器外扩散，飘到州际公路后很快消散了（见图 6）。

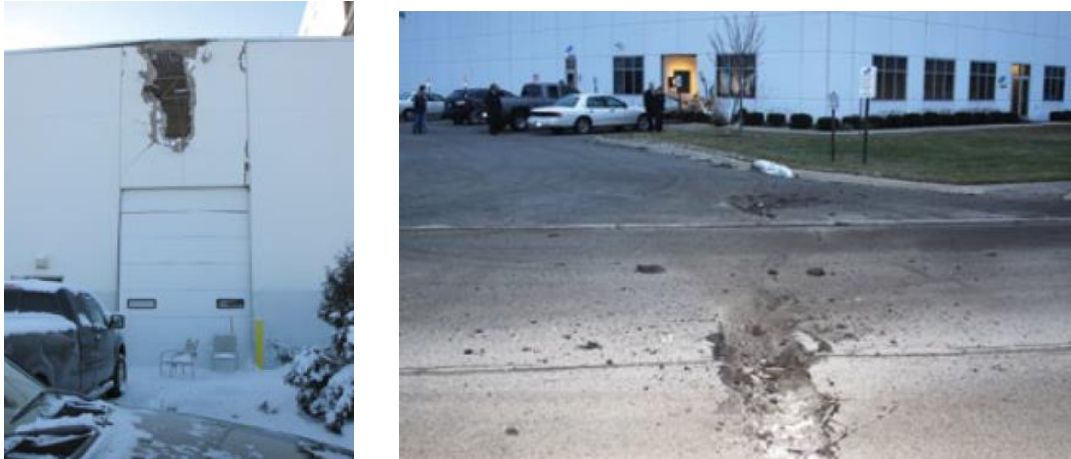
图 7 容器碎片从墙体飞出

突然泄漏的过热液体导致一个高 8 英尺，宽 4 英尺，重约 8600 磅的容器碎片从 2 层混凝土墙壁中飞出，落在距厂房约 435 英尺外（图 7）。该碎片飞过附近的一个停车场后砸到附近的一个办公楼。碎片的冲击力使办公楼的墙壁内陷，家具发生摇晃，天花板的瓷砖也被震落，导致在墙壁附近工作的一名工作人员受伤。

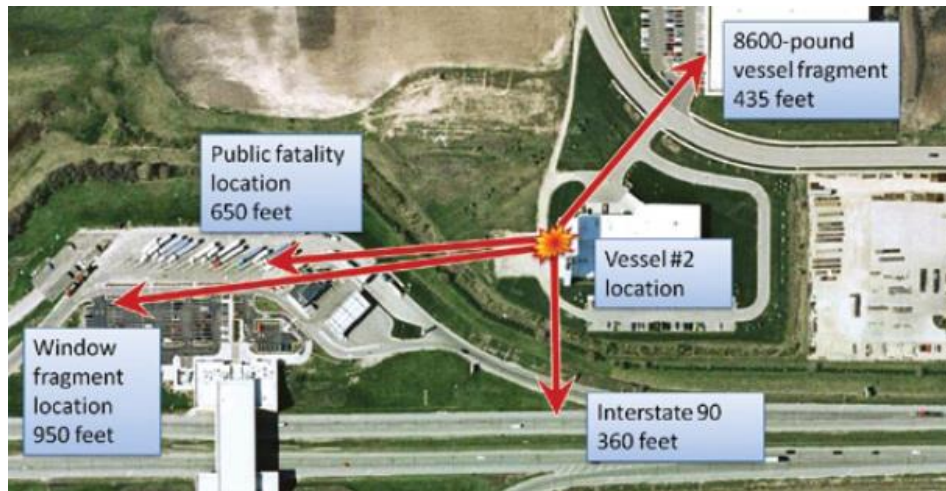
图 8 爆炸碎片位置和距离的俯视图

一个 38600 磅重的容器碎片落到附近的安托林集团，导致一面墙被毁，多块顶棚瓷砖和灯等损坏。强大的爆炸力和爆炸碎片使停车场内的多辆汽车被损毁。一个 2 英尺见方的窗户被炸落在 950 英尺开外的绿洲停车场。

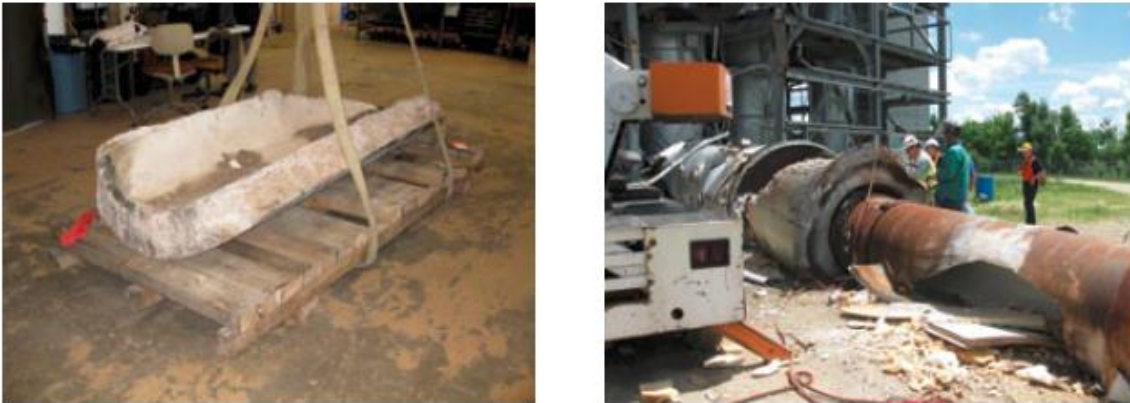
图 9 容器碎片进行冶金测试和除去隔绝层

CSB 的调查者们跟踪观测了对 8600 磅的容器碎片的无损评价及破坏性试验情况。在向各个机构的工程师和冶金师进行咨询后，金相实验室从容器碎片的内径、壁厚、外径、破裂面上取下多个样品进行显微镜检验和测试。对容器碎片进行检查的金相实验室给所有参与调查的机构都提供了检验数据及检验期间收到的照片。CSB 组织冶金专家在美国国家标准和技术研究院（NIST）的材料可靠性研究所对这些检验数据进行了独立的审查，以找到真正的失效机理。

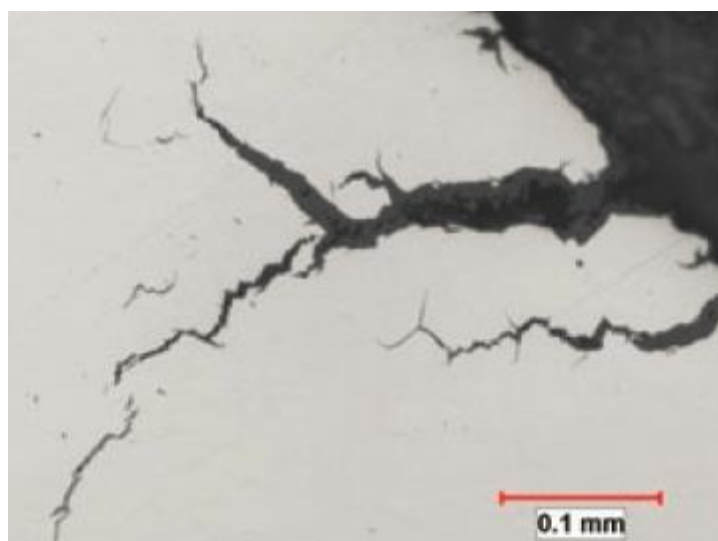
图 10 距容器碎片内径表面的断裂面 0.75 英寸处发现的裂缝显微照片

在对金相检测数据进行审查后，CSB 发现了在容器碎片内径附近出现开裂的有利证据。这些开裂点降低了容器材质的强度，最终导致引起容器发生故障的大开裂的出现。应力腐蚀开裂（SCC）很可能就是引起容器开裂的原因。应力腐蚀开裂是在应力和腐蚀同时的作用下形成的开裂。对钢材进行显微镜检测的结果显示，容器碎片上有很多地方都存在着应力腐蚀开裂（图 4）。众所周知，NDK 公司工厂容器内的碱液，或氢氧化钠水溶液会对钢材造成破坏。碱液会在容器内，尤其是在小的表面划痕内建立一个降解环境，从而导致应力腐蚀开裂的发生。断裂处起源于容器底部附近内径中的一个表面破损的小开裂处。

EPSI 设计容器时使用的材质是 NDK 公司选择的，NDK 公司认为容器内形成的锥辉石层会防止应力腐蚀开裂在容器壁上形成。但在容器碎片上出现的应力腐蚀开裂说明锥辉石并无法

对容器进行适当的保护，或者因某些机械过程如擦或磨等把部分锥辉石去掉了，如在产品取出作业时或各个生产周期间的容器清洗作业都可能会除去锥辉石。

在对碎片进行检测的过程中，冶金师进行了能谱分析以确定容器内表面上的涂层性质。检测结果表明涂层上含有大量的硅、钛和铝，还有少量的硫和氯。这些都是拉斯卡（晶体生长原料）中的杂质。这些证据表明，过程流体有可能会穿透容器内表面的开裂处，说明锥辉石涂层并未起到应有的作用。
