## CSB 经典案例分析—米勒德冷藏服务公司制冷系统水击导致液氨泄漏事故

唐彬<sup>1</sup> 天津市居安企业管理咨询有限公司  
网站：www.justsafety.com.cn  
电话：13802084672  
邮箱：tangbin@justsafety.com.cn  
何琛<sup>2</sup> 上海于睿商务咨询有限公司

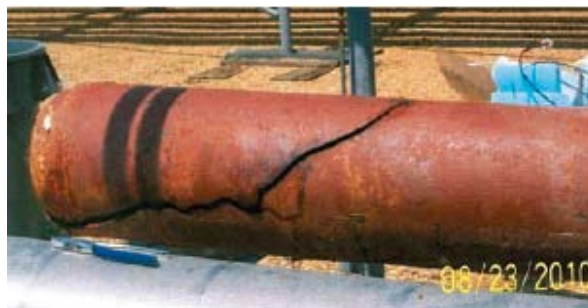
2010年8月23日早上9:00左右，位于美国阿拉巴马州的米勒德冷藏服务公司（以下简称“米勒德公司”）正在对装有冷冻家禽肉的两艘国际船舶进行装载作业。此前米勒德公司发生电力故障持续了7小时，在制冷系统重启过程中发生严重的水击事件，造成制冷管线系统发生灾难性失效，约14.6t的无水氨泄漏。泄漏的大部分氨源于安装在制冷系统顶部的直径约300mm的低温吸入管线破损处，如图1所示。大约同一时间，水击形成的高压还造成系统内部气流冷冻器的蒸发器盘管破裂，如图2所示。空气监测设备检测到高浓度氨气启动报警，3名米勒德公司人员立即找到泄漏地点，试图关闭向气流冷冻器输送氨的手阀来控制泄漏。下午1:20左右泄漏得到控制，此时距离泄漏发生时已4小时。

图1：直径约300mm的低温管线破裂

这一设计方法减少了蒸发器需要安装的控制阀的总体数量，降低了系统成本。但是当吸入截止阀突然打开时，4组蒸发器盘管内的物料总量（热气体积为 $1.70\text{m}^3$ ，压力为 $483\text{kPa}$ ）进入低温吸入管线，4组蒸发器盘管内储存的大量能量在吸入管线内迅速液化，形成水击现象，巨大冲击力造成蒸发器管线网和顶部管线破损。因此，考虑到较差的控制能力和较大的内部盘管体积，应避免采用这种将多个蒸发器组连接到同一控制阀组的做法。

- (1) 关于液氨制冷系统的设计，应避免多个蒸发器组与同一组控制阀相连，特别是对于容量超过20t的大型蒸发器，这一点尤为重要。配备热气除霜系统的蒸发器应通过与每个蒸发器盘管配对的单一控制阀组进行控制。
- (2) 除霜控制系统应设置联锁保护，确保在出现电力故障、循环中断或其他异常情况时，热气除霜循环启动和结束过程中低温液氨供给和热气保持隔离状态。
- (3) 应避免除霜循环过程中出现人为手动干扰情况，控制系统设置密码保护，确保只有经过培训和被授权的人员才有权限手动重置系统程序。
- (4) 对于以时间为基准的热气除霜系统，应确保足够长的泵出时间，在通入热气前（特别是经过低负荷运行或电力中断后）把蒸发器盘管内残留的液态制冷剂抽出。
- (5) 氨泄漏事故中，如果不能迅速隔离泄漏设备，应及时启动紧急停车开关，关停机泵、压缩机和相关阀门，不要在制冷系统仍然运行状态下试图隔离泄漏设备。关停设备能够停止氨液的循环，有效限制从失效设备或管线中泄漏的物料量。

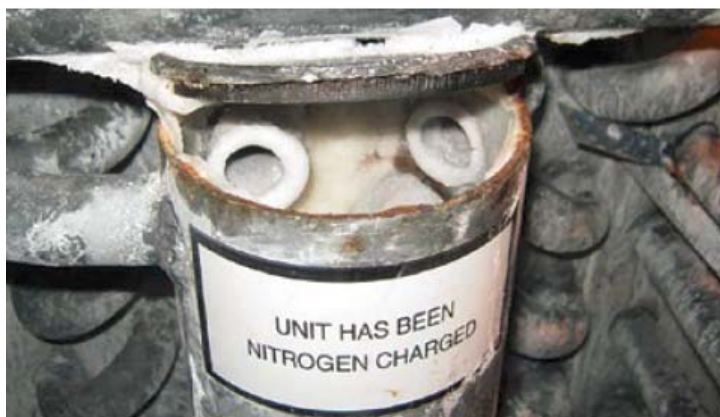
图2：蒸发器盘管焊接位置失效

蒸发器盘管失效泄漏的氨造成约3629t的冷冻家禽肉和包装材料受到污染。泄漏形成的无水氨蒸气云随风向南扩散穿过厂区旁边的西奥多工业运河，扩散到下风向400m处，如图3所示。氨泄漏事故造成1名米勒德公司员工由于吸入氨气短时间失去意识，位于泄漏地点下风向的9名船舶机组人员和143名在“深水地平线”溢油事故清理场地作业的户外人员遭受不同程度的氨气暴露。其中，32人需要住院治疗，4人情况严重，进入重症监护室。

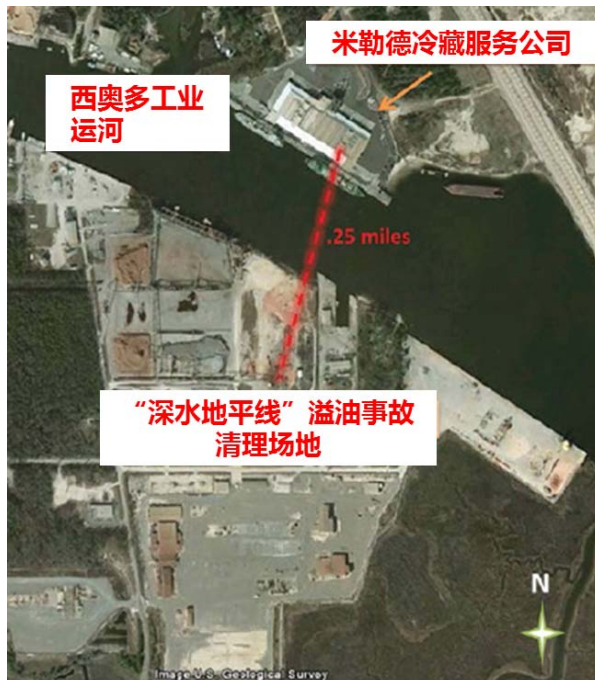
图3：事故发生区域平面布置
