## 典型事故五：内蒙古泰和煤焦化集团有限公司“4.8”爆炸事故

### 一、事故调查分析

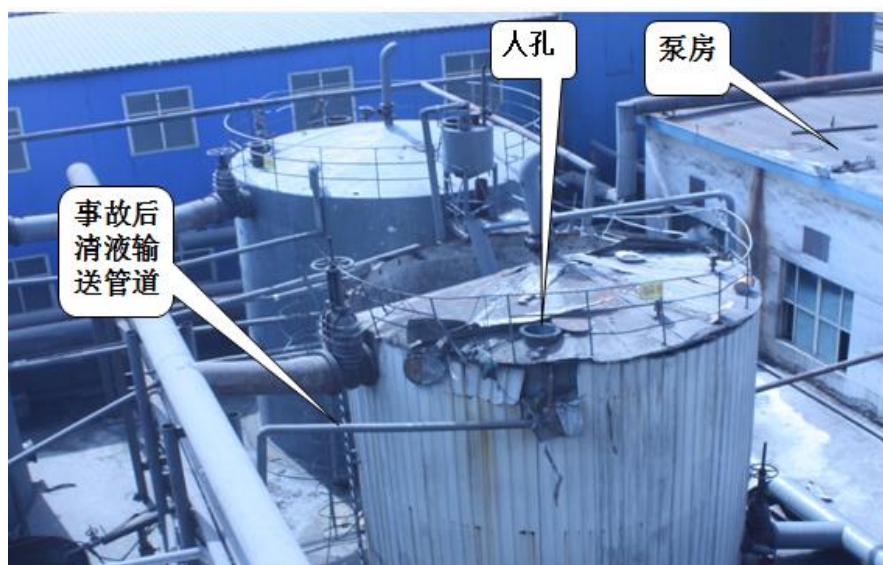
图 1 事故后循环槽顶部

此次管道变更改造是在生产系统运行状态下，违反《化学品生产单位动火作业安全规程》和公司《动火安全管理制度》的规定，在未与生产系统隔绝、未进行吹扫、置换，动火点未隔离，未进行气体分析确认，违章用电焊明火作业，致使电焊火花通过未封死的人孔，引爆被脱硫液夹带并进入循环槽

内的煤气。
