## 典型事故八：山西永鑫煤焦化有限责任公司“4·26”爆炸事故

### 一、事故调查分析

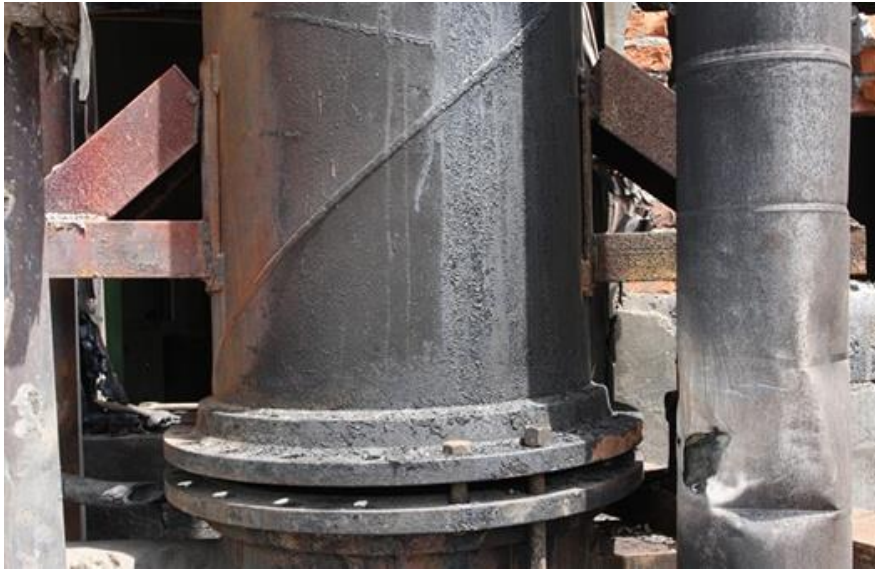
图 1 煤气管道装盲板处

副厂长张某组织盲板安装时因盲板尺寸和安装位置不符合安全要求，使得煤气没有完全隔绝，造成煤气通过盲板和法兰之间的缝隙进入应隔绝的煤气主管，并从拆除的 1#炉流量计接口处泄漏，泄漏的煤气通过门窗进入加热

值班室、交换机室、焦炉中间通廊遇火源发生爆炸。

(1) 现场检修作业安全措施落实不到位。煤气总管盲板安装完毕后，未根据国家《盲板抽堵作业安全规程》的要求组织有关人员检查、确认。

4、企业要加强检维修期间的安全管理。严格执行《工业企业煤气安全规程》等规定，强化检维修过程的管理。细化、完善检维修作业规程，进一步完善检维修过程中的风险评价，规范作业票证的管理，切实落实现场安全措施，确保检维修工作安全顺利进行。

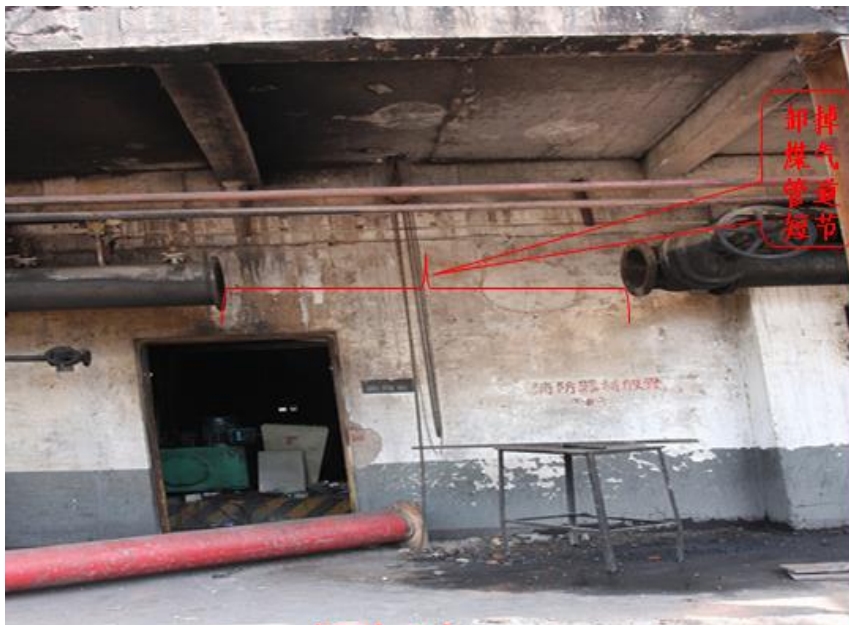
| 4 月 26<br>日 | 近 11:00 | 副厂长张某在焦炉中部机侧通廊组织拆卸了 1#焦炉回炉煤气流量计短节后，带领职工李某等人用耙子清理管道中的焦油渣沉积物，清理过程中感觉气味呛人、身上软、头痛，开始人员轮换作业。近 11 时安全环保部负责现场监护的安全员赵某携带的便携式可燃气体报警仪发出警报，随后要求增调风机。 |

图 2 煤气管道清扫作业处
