## 典型事故十四

### 湖北黄冈浠水蓝天联合气体有限公司“10•13”窒息事故

2015 年 10 月 13 日下午，位于湖北省浠水县经济开发区的湖北浠水蓝天联合气体有限公司先后发生 2 起事故，死亡 3 人。其中一起为窒息事故，死亡 2 人，直接经济损失约 160 万元；一起为意外溺水事故，死亡 1 人。

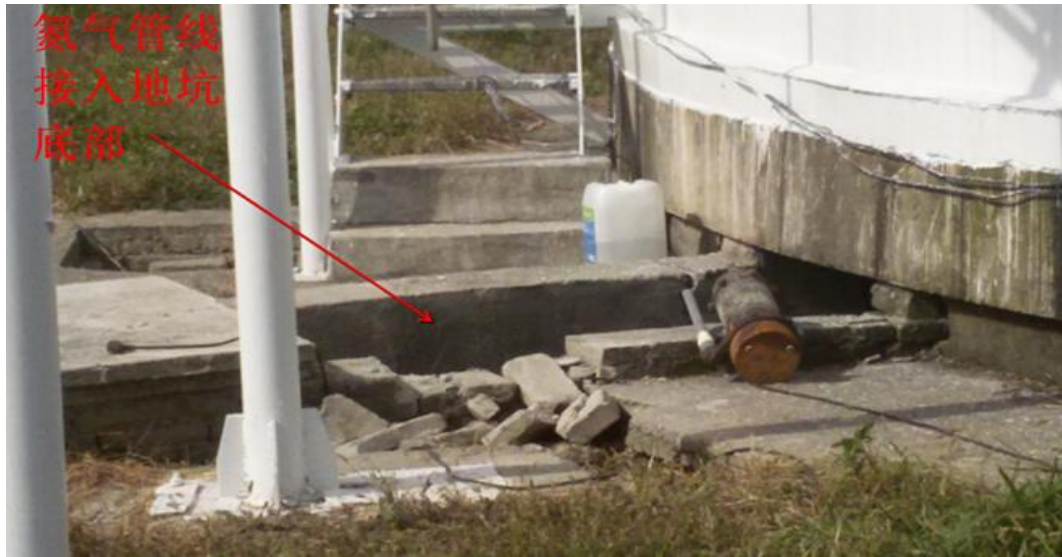
该公司氮气排放原设计为直接经消音器对空排放，离排放口约 15 米处有一个液氧储罐，其底部有深约 4 米，直径约 13 米的圆形基础槽，槽内由于自然降雨流入的积水及地下渗水，形成了一个水深约为 2.1 米的水坑。2011 年 12 月 11 日，该公司进行试生产，由于生产过程中设备产生的噪声过大，周边居民为此多次到县委、县政府上访，要求解决噪声的问题。为此，2012 年 6 月该公司当时项目建设负责人，在未向公司主要负责人报告，且未履行安全生产相关规定的情况下，自行设计消音系统改造，在氮气排放口前挖了一条暗沟，将氮气排放管道与液氧储罐基础槽对接，氮气通过暗沟排放至液氧储罐基础槽，消除一定压力后重新回放到消音器排空，以此达到吸声及消音效果。项目改造完工后，企业用水泥板密封了液氧储罐基础槽入口，设置了安全警示标志，但未设置警戒线，也未按规定进行安全风险评估和申请安全设施设计审查。

液氧储罐底部地坑

外包施工人员违规操作。民工甲为图方便，不在公司指定处取水而是擅自带来抽水泵，邀约民工乙抬开用于密封储罐水坑入口处的水泥盖板，准备到储罐底部水坑内取水。此时，该公司正在生产，设备运行排放出大量氮气，通过暗沟到达液氧储罐基础槽，致使液氧储罐基础槽集聚大量氮气，含量达95%，氧气含量只有5%。二人吸入高浓度氮气，很快晕倒，跌落在基础槽入口处窒息。
