# 河北省邯郸市大名县福泰生物科技有限公司

## “4·1”中毒事故

2016年4月1日，河北省邯郸市大名县城西工业园区的福泰生物科技有限公司发生一起硫化氢中毒事故，造成3人死亡、3人受伤。

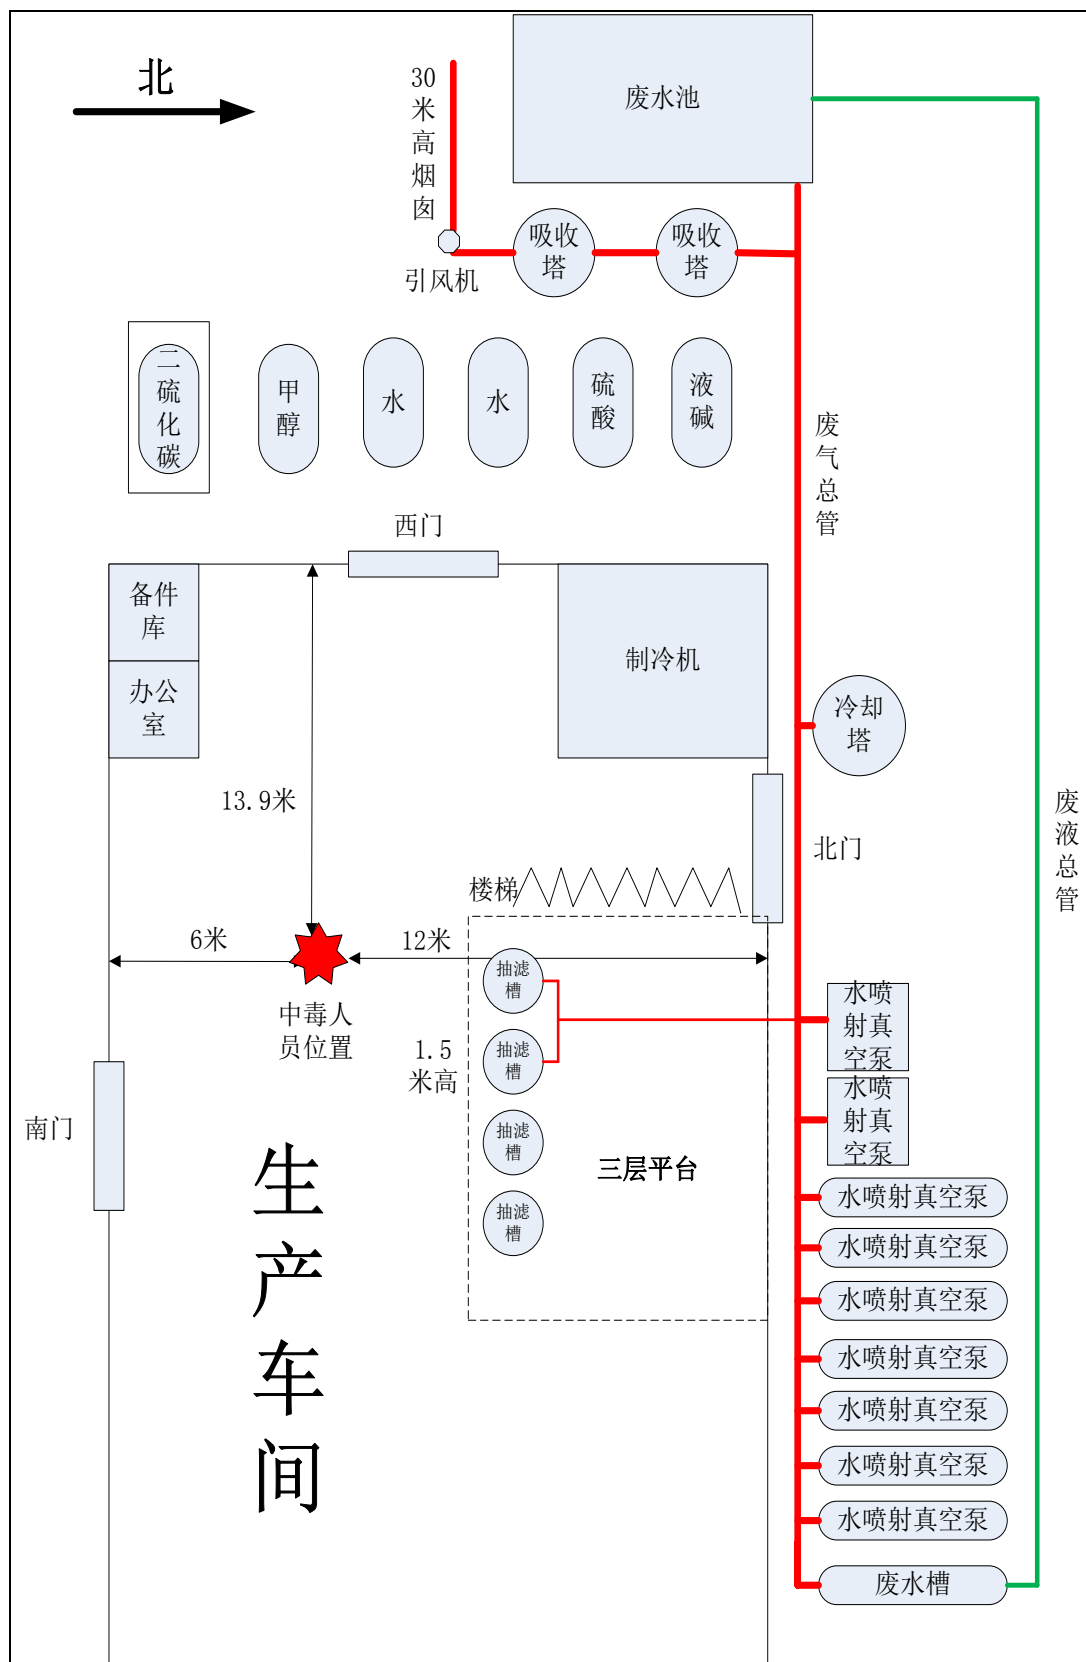
图 1 福泰公司厂区布置图

生产车间西侧的废水池顶部为封闭塑料板屋顶，设有气相管线并与车间废气管线联通，废气经吸收塔吸收后排入大气。图 1 为公司厂区平面布置图。

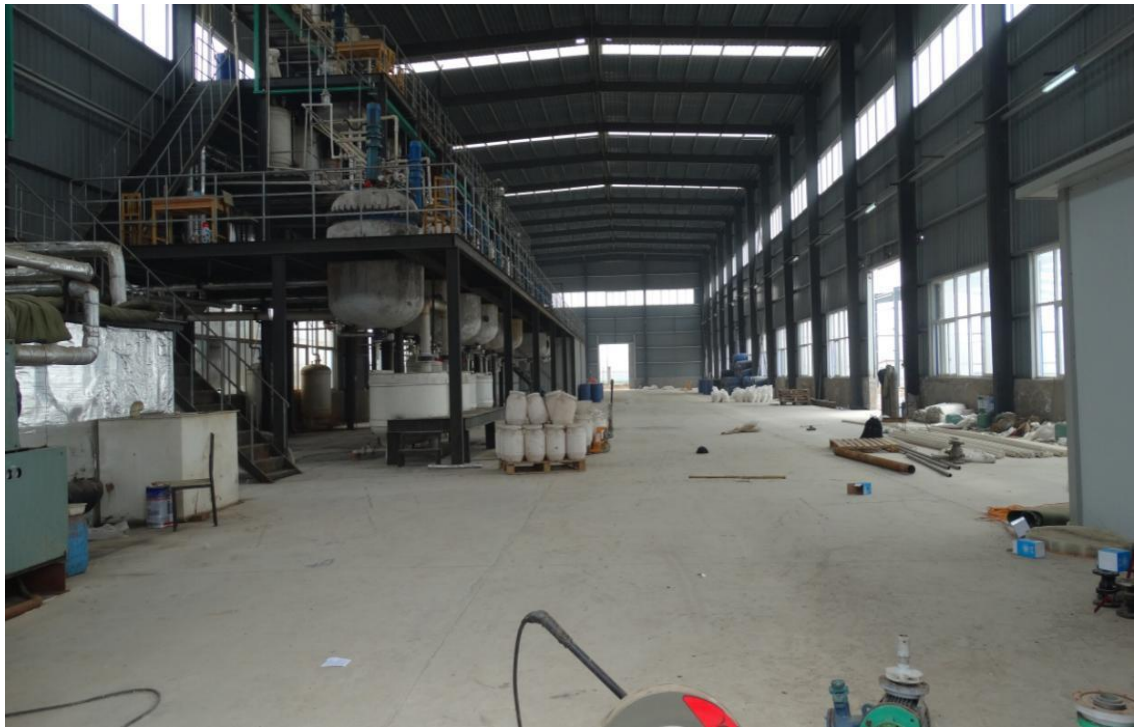
图 2 发生事故车间

含有硫化钠的碱性废水打入存有酸性废水的废水池中，反应释放出硫化氢气体经废气总管回窜至车间抽滤槽，从抽滤槽逸出，致使在附近作业的 1 名人员中毒；施救人员在未采取任何防护措施的情况下盲目施救，导致事故扩大。

2. 工艺设计不合理，存有严重缺陷，废水池废气与装置废气共用吸收塔，埋下事故隐患。含硫化钠废碱水与水洗废酸水经同一废水罐、排水泵、管道，排入同一废水池，一旦两种废水相混，必然产生硫化氢。

2. 涉硫化氢企业应按照《石油化工可燃和有毒气体检测报警设计规范》（GB 50493）要求，在生产现场设置硫化氢泄漏检测器，将报警信号发送至现场报警器和有人值守的控制室或现场操作室的指示报警设备，并且进行声光报警，以便从业人员及时发现危险并采取相应措施。
