# 兴隆县天利海香精香料有限公司“4·9”火灾事故

2016年4月9日21时15分，河北省承德市兴隆县天利海香精香料有限公司化二车间4#水解反应釜生产过程中发生火灾，造成4人死亡、3人烧伤，直接经济损失约500万元。

## 典型事故七

#### “6·5”较大淹溺窒息事故

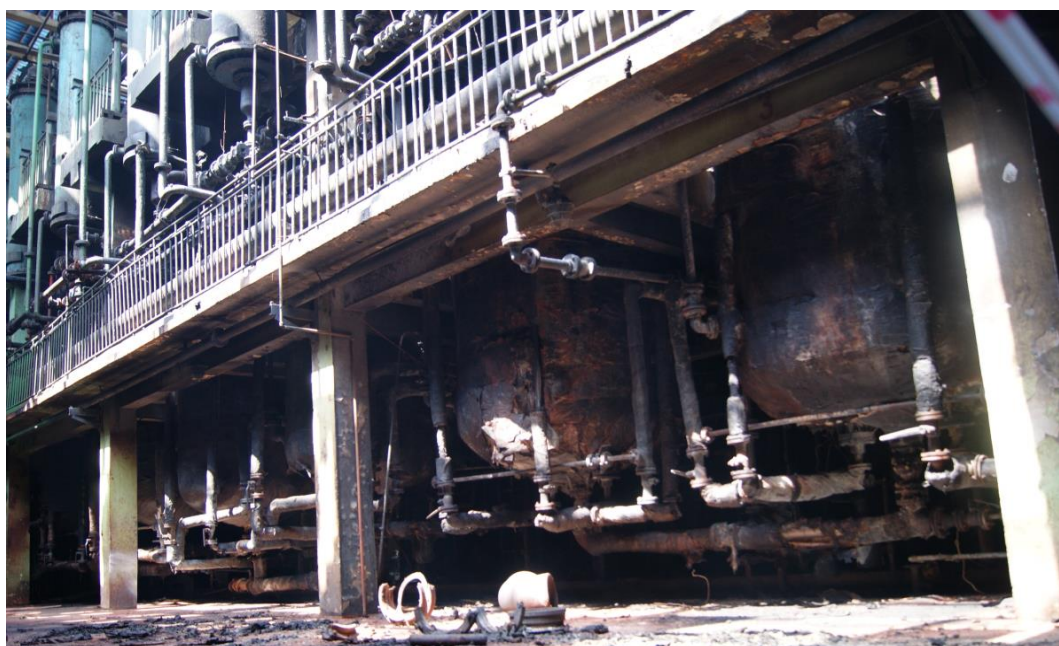
图1 事故水解釜底端

水解岗位操作工对 4#水解釜加热过快，釜内物料暴沸，产生大量的甲醇、氯甲烷、氯化氢、水蒸汽等气体，造成釜内压力急剧升高，导致釜内物料喷出，将水解釜上封头及附带的电机、减速机等冲起，撞击车间三层钢筋砼构件产生火花，甲醇、氯甲烷等被引燃，造成现场人员伤亡并引发次生火灾。

1. 通过采用自动控制技术，应用 DCS、PLC 等控制系统，代替间歇化工生产过程中的进料、配比、反应、放料等岗位的人工操作，实现间歇式化工生产机械化、自动化，一方面稳定工艺操作，降低人员失控率，另一方面减少间歇式化工生产过程中的操作人员数量。

2. 对于超温、超压风险大的反应系统，应对关键参数设置报警，提示操作人员尽早采取措施调整异常工况；应配置泄放设施和紧急冷却降温等设施，并设置紧急切断、紧急终止反应等联锁控制措施。

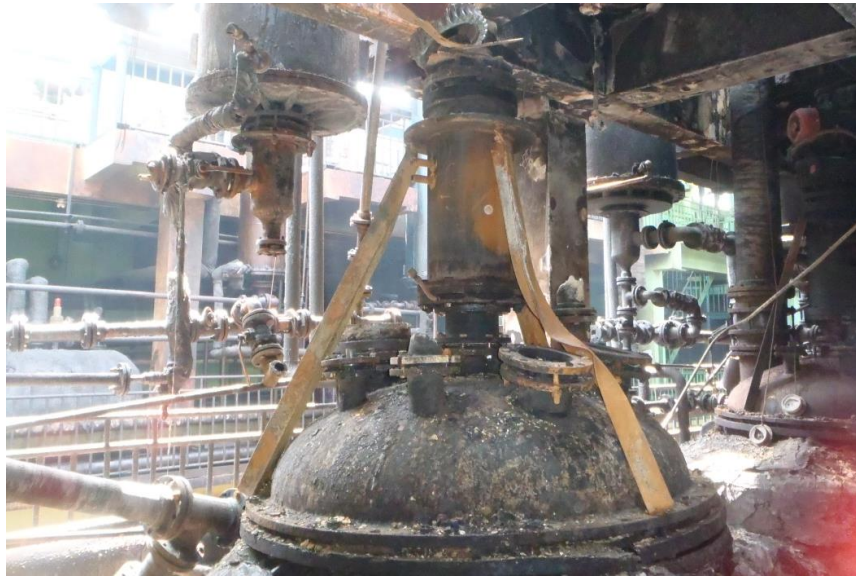
图2 事故水解釜顶端

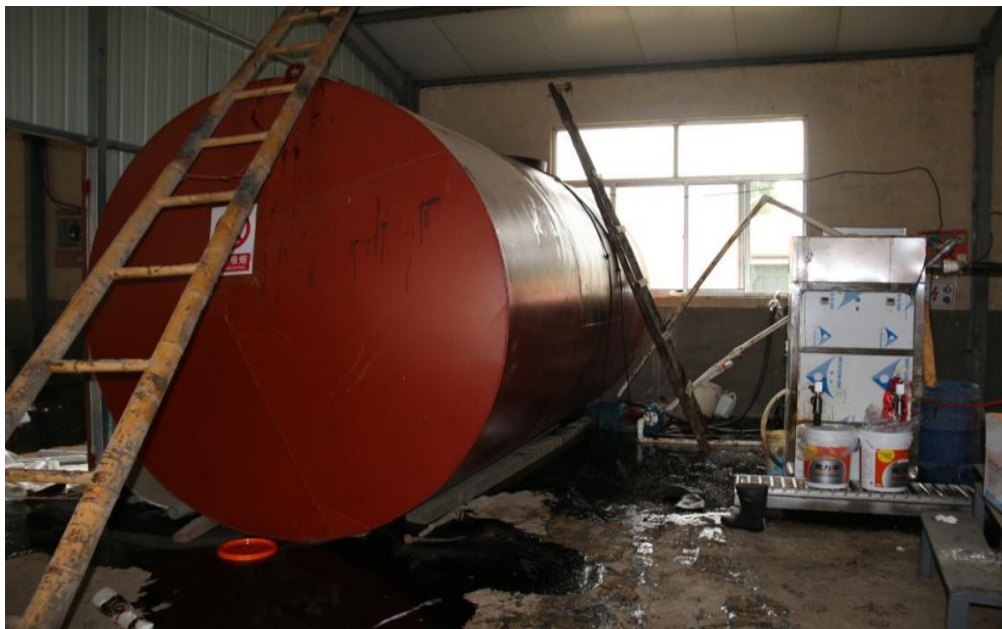
发生事故的装置是水溶肥生产车间的原料罐，为卧式储罐，于 2016 年 3 月安装，直径 2.7m，长 4.5m，容积约  $26\text{ m}^3$ ，上部有一直径为 0.6m 的人孔，底部有物料排空法兰。该罐没有设置任何液位、温度等监测仪器。事故发生时，原料罐氨基酸原液高度约 40cm。

图 1 发生事故的原料罐

原料罐内缺氧,存在一氧化碳气体(6月6日监测罐内氧浓度为13%,一氧化碳浓度为56ppm),罐内存有高约0.4m粘稠状液体物料,罐体发滑;操作工甲未进行氧浓度及有毒气体浓度检测,未佩戴个体防护用品,贸然探入原料罐,因缺氧晕倒,滑落入氨基酸原液中吸入过量液体窒息死亡;操作工乙、丙未佩戴个体防护用品,盲目进入罐内施救,因缺氧晕倒,滑落入氨基酸原液中吸入过量液体窒息死亡,导致事故后果扩大。

2. 提高企业的本质安全水平。经过多年整治，化工企业的储罐基本都安装了液位计，而该企业竟然还用人拿竹竿去测量液位，可见安全投入严重不足。事实上，这也是一些中小企业的普遍现象。建议有关监管部门加强监管，督促企业配备、完善安全设施，提高企业的本质安全水平，使其在具备安全生产条件的前提下组织生产。

3. 加强受限空间作业管理。各企业应按照《化学品生产单位特殊作业安全规范》（GB 30871-2014）要求，对受限空间作业进行严格管

理，做到先办证、后作业；对受限空间进行安全隔绝并进行充分地清洗、置换，对氧含量、有毒有害气体含量、可燃气体含量分析合格后方能进行作业。作业过程中应保持受限空间空气流通良好，设专人监护，配备空气呼吸器或其他隔绝式呼吸器等应急用品，严禁救援人员盲目施救。
