# 江苏德桥仓储有限公司“4·22”较大火灾事故

2016年4月22日9时13分左右，江苏德桥仓储有限公司储罐区2号交换站发生火灾，事故导致1人死亡(消防员)，直接经济损失2532.14万元人民币。

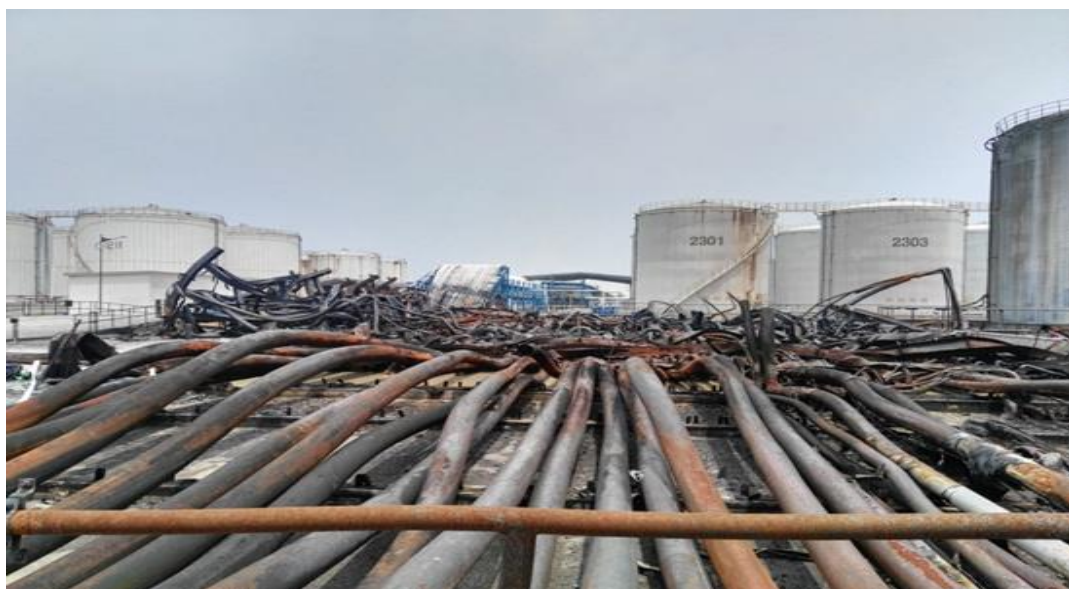
图 2 事故现场

4 月 22 日 9 时 13 分左右，装配工甲继续对 1302 管道开口时，立即引燃地沟内可燃物，火势在地沟内迅速蔓延，瞬间烧裂相邻管道，可燃液体外泄，2 号交换站全部过火。10 时 30 分左右，2 号交换站上方管廊起火燃烧。10 时 40 分左右，交换站再次发生爆管，大量汽油向东西两侧道路迅速流淌，瞬间形成全路面的流淌火。12 时 30 分左右，2 号交换站上方的管廊坍塌，火势加剧。

德桥公司组织承包商在 2 号交换站管道进行动火作业前，在未清理作业现场地沟内油品、未进行可燃气体分析、未对动火点下方的地沟采取覆盖、铺沙等措施进行隔离的情况下，违章动火作业，切割时产生火花引燃地沟内的可燃物，是此次事故发生的直接原因。

2. 完善特殊作业管理制度。加强现场作业管理，动火作业前进行可燃气体分析、及时清理作业现场易燃易爆品，安排动火作业监护人进行监护，杜绝擅自动火作业的行为。
