## 典型事故四

### 安徽安庆万华油品有限公司“4·2”较大爆燃事故

2017年4月2日17时18分，位于安徽省安庆市大观经济开发区的安庆万华油品有限公司（以下简称“万华公司”）烘干粉碎分装车间发生较大爆燃事故，造成5人死亡、3人受伤，直接经济损失786.6万元。

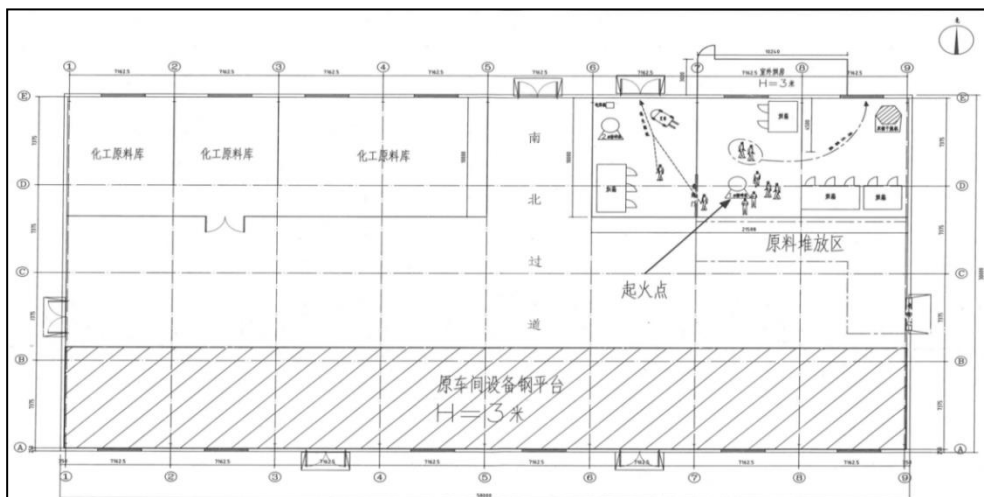
图 1 万华公司北厂房的烘干粉碎分装车间

车间房顶为两层，上层为厂房屋轻质彩钢泄压吊顶，下层为改造时增装的塑料扣板吊顶。该车间呈东西向三间并排布置，相互连通，对外只有一个出入口。车间东第一间设 2 台烘箱（热源为园区蒸汽，下同）和 1 台双锥干燥机，北墙有窗户；东第二间设万能粉碎机 1 台，烘箱 1 台，北墙窗户被室内加装的烘箱和室外加砌的砖混烘房挡住；东第三间设烘箱 1 台、万能粉碎机 1 台，放置叉车 1 辆、北墙有唯一对外出口；

第二间与第三间之间设一个二道卷闸门（常开），事故发生时，靠近卷闸门堆放大量待粉碎和已粉碎的物料约 2 吨。车间西侧为厂房南北向过道，过道西面为化工原料库，存放大量茶碱、固体氢氧化钠、酒精、花生油、罂粟油、氯化亚砷、亚硝酸钠、二羟基氯丙醇等物料。

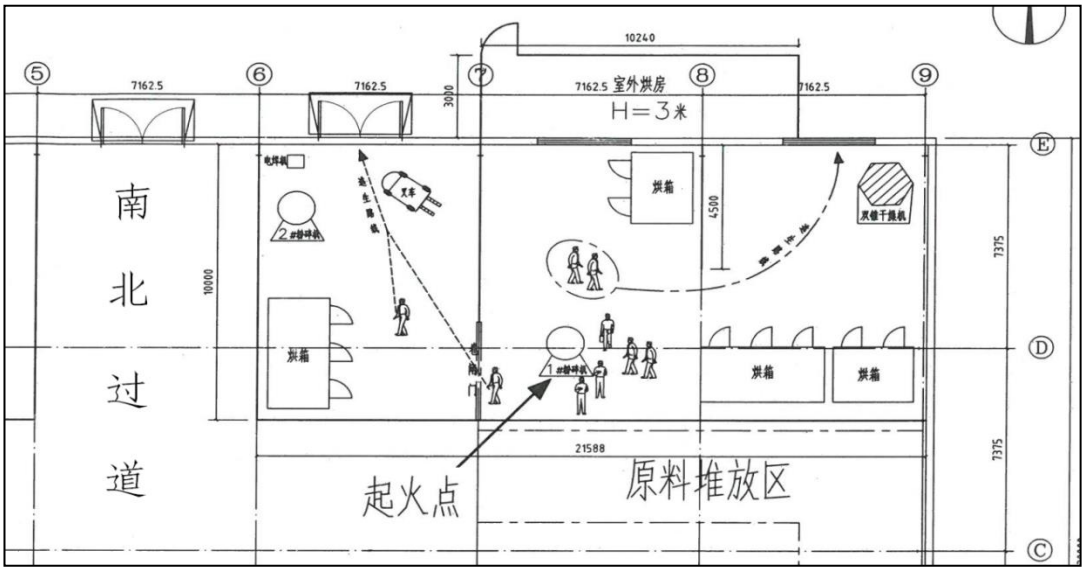
图 2 事故发生时烘干粉碎分装车间人员逃生路线

事故发生后，盛铭公司安庆负责人与 3 名操作工分别从东第一间北侧窗户和东第三间北侧门口逃生，其余 5 人未能逃生（见图 2）。4 月 3 日 1 时 55 分，5 名遇难者遗体全部找到。

2.车间布置不合规。车间东第二间北侧窗户被封堵、唯一出口被堆放的大量易燃物料阻挡,造成二道门内人员无法从二道门快速逃生;盛铭公司事发时突击组织生产,现场粉碎分装作业人数由平时的4人增加到8人;万华公司不具备事故应急自救条件、未采取任何紧急处置措施,导致事故扩大。

3. 提高企业应急能力建设。企业应在基于风险评估的基础上及时修订本单位的生产安全事故应急预案，健全生产安全事故应急处置机制，制定年度演练计划，尤其是现场处置方案的演练。通过演练，提高应急实战能力和应急预案的操作性 and 针对性，使每一个员工熟练掌握救生器材使用，熟悉紧急逃生路线，落实出现事故征兆紧急撤人措施，有效提升应对突发事件处置能力。

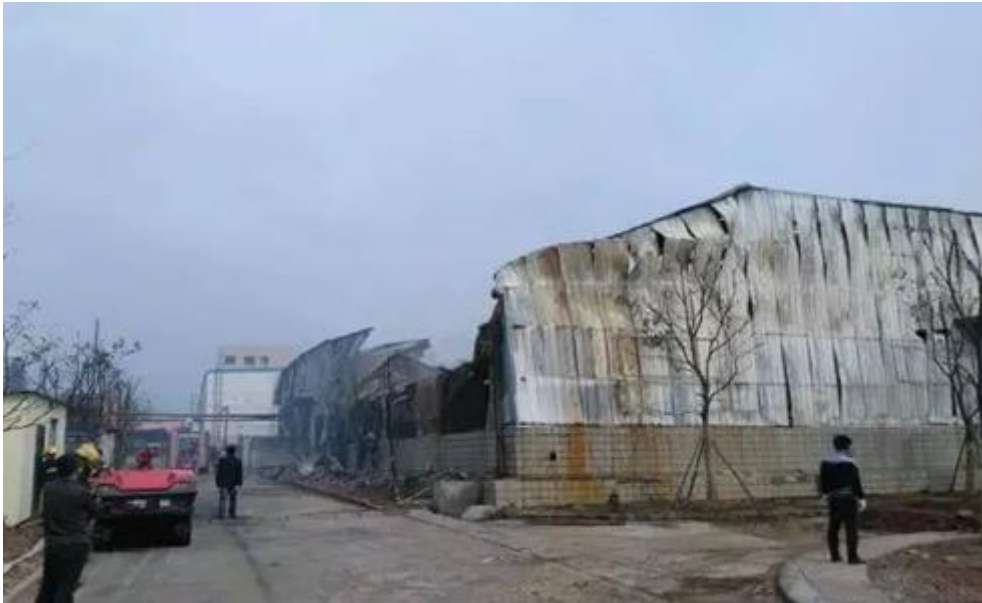
图 3 事故发生现场

2017 年 4 月 2 日 13 时许，盛铭公司安庆负责人突击组织 8 名工人在烘干粉碎分装车间的东第二间粉碎分装一黑色物料。17 时许，在作业人员停机休整一段时间后，重新启动位于粉碎机体侧，距地面约 30 厘米高处的粉碎机倒顺开关时，产生的电火花迅速引发粉碎机下部粉尘爆燃，并引燃车间东第二间、第三间操作面现场大量堆积的物料，随后火势迅速蔓延，引燃厂房西侧的化工原料库物料。

1. 粉碎、收集、分装作业现场不具备安全生产条件。未安装除尘设施，导致可燃性粉尘积聚，形成粉尘爆炸环境；作业过程中使用非防爆电器和倒顺开关产生电火花，引发可燃性粉尘爆燃。气象条件助推火势扩散引燃西面化工原料库物料。

采用本质安全的防爆设计。在设计处理可燃粉料的工艺时，一是要采用密闭性能良好的设备，尽量减少粉尘飞散逸出，安装有效的通风除尘设备，减少粉尘在空气中的浓度；二是依据《可燃性粉尘环境用电气设备第 3 部分：存在或可能存在可燃性粉尘的场所分类》（GB 12476.3）进行生产场所危险区域划分、生产工艺防静电设计，采用防爆电机、防爆电灯、防爆开关等粉尘防爆电气设备；三是要通过对粉尘沉积的容器采取降温措施、提高环境的湿度，控制室内的温度、湿度，减小粉尘飞扬、降低粉尘的分散度、提高粉尘的沉降速度，避免粉尘积聚达到爆炸浓度极限。
