# 阜阳欣奕华材料科技有限公司 “2019·3·15”氮气窒息事故调查报告

省事故调查组

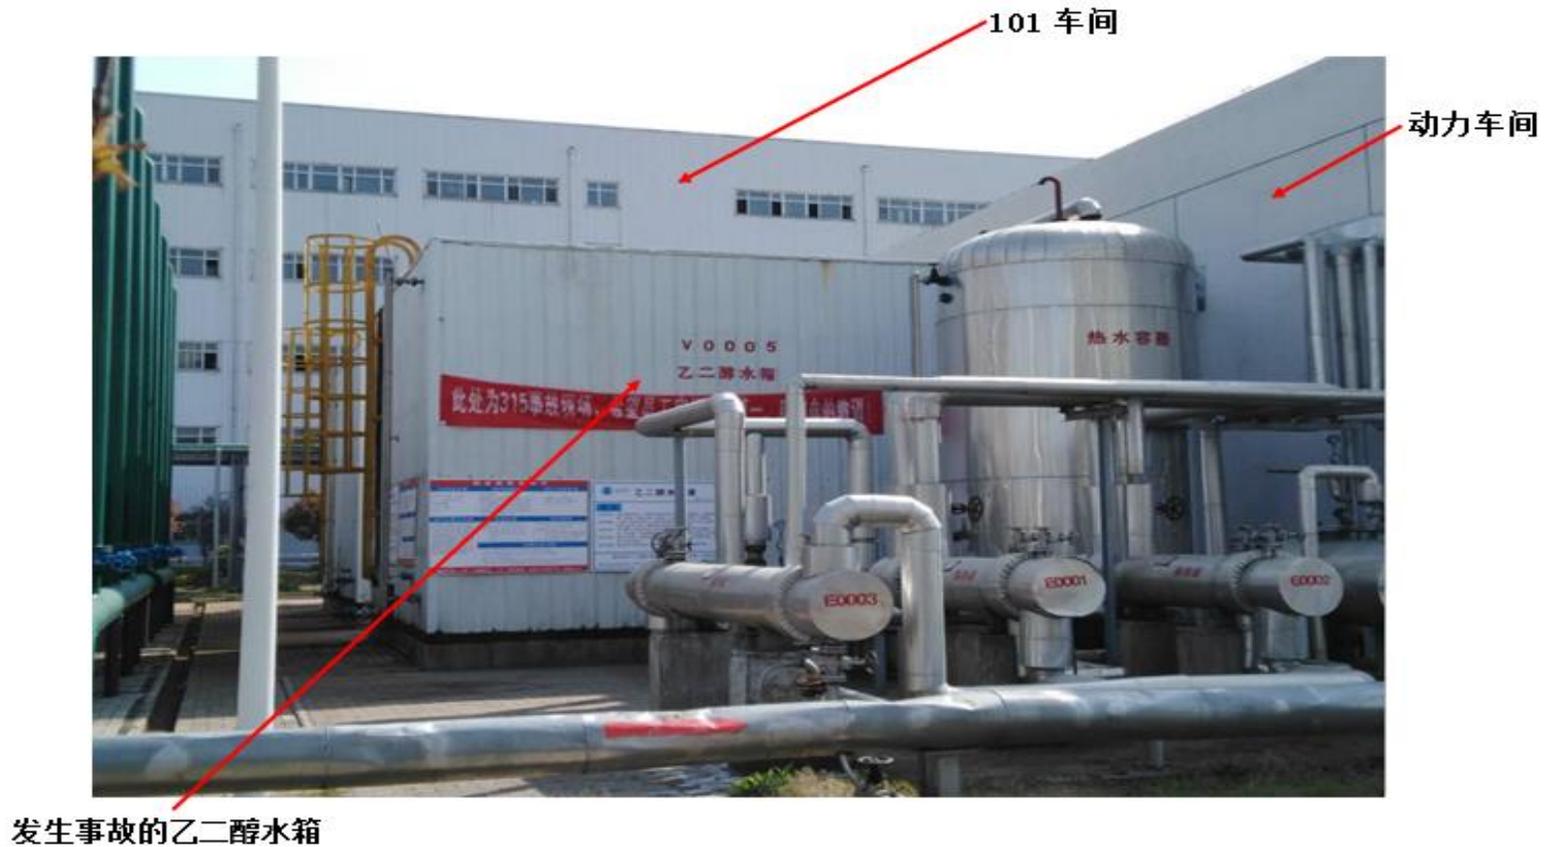
图 1：乙二醇水箱现场照片

该起事故发生在欣奕华公司编号为 V0005 的乙二醇水箱内（以下简称乙二醇水箱，图 1），该水箱为长方体结构，尺寸为 600cm×550cm×500cm，主体材质为 16Mndr，外层为低温橡塑板保温层，工作介质为 30~40%的乙二醇水溶液，主要功能是为显

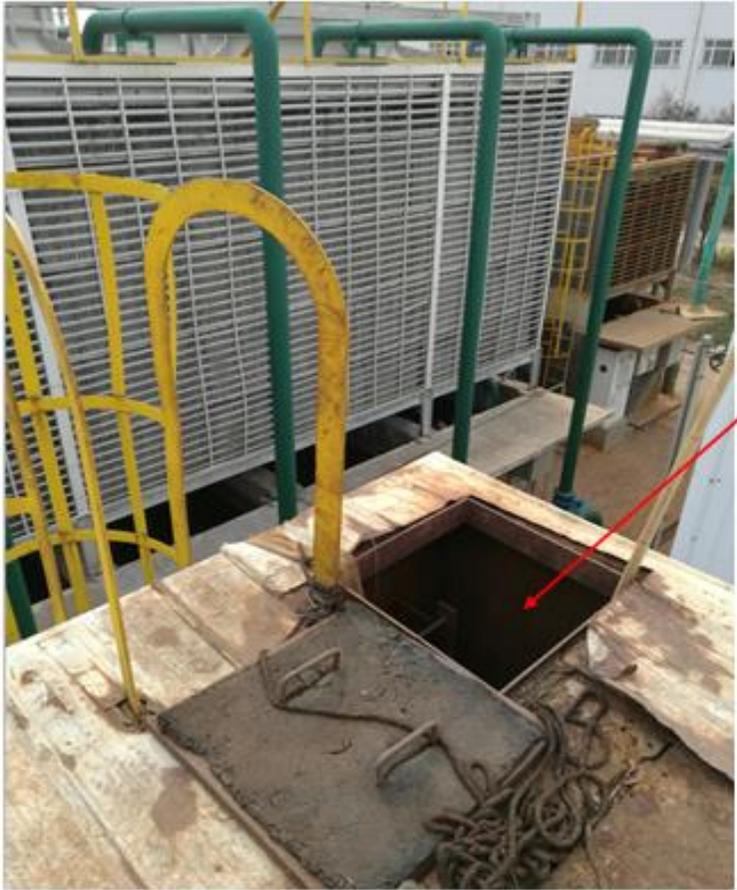
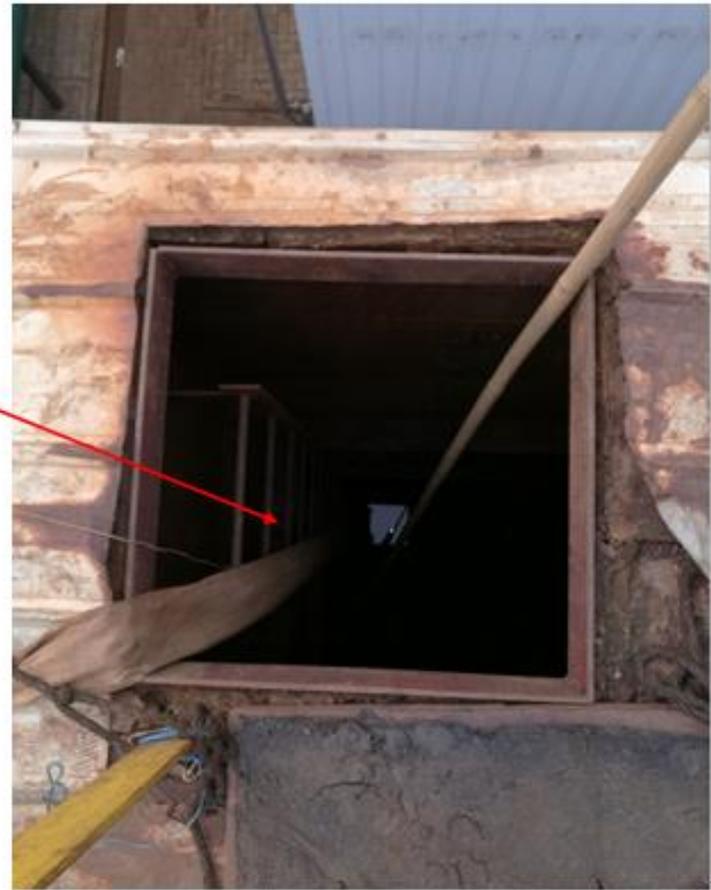
图 3：乙二醇水箱顶部人孔照片

乙二醇水箱北面紧邻一圆柱体热水容器,南面紧邻长方体 7℃水箱,西面为动力车间、东面为水冷系统(图 2)。水箱底部坐落于高度约 30cm 的水泥基座上;顶部设有尺寸为 60cm×60cm 的方形人孔(图 3),人孔下方水箱内壁设有无护栏钢制竖梯;水箱东侧外壁设有带护笼的钢制竖梯,距地面约 40cm 处设有一个排污阀;靠近动力车间一侧距顶部约 15cm 处有两根乙二醇水溶液进料管道,距地面约 40cm 处有两根乙二醇水溶液出料管道。进、出料管道均设有开关阀门,通过动力车间与 101 车间合成反应釜夹套、重结晶釜夹套相连(图 4)。

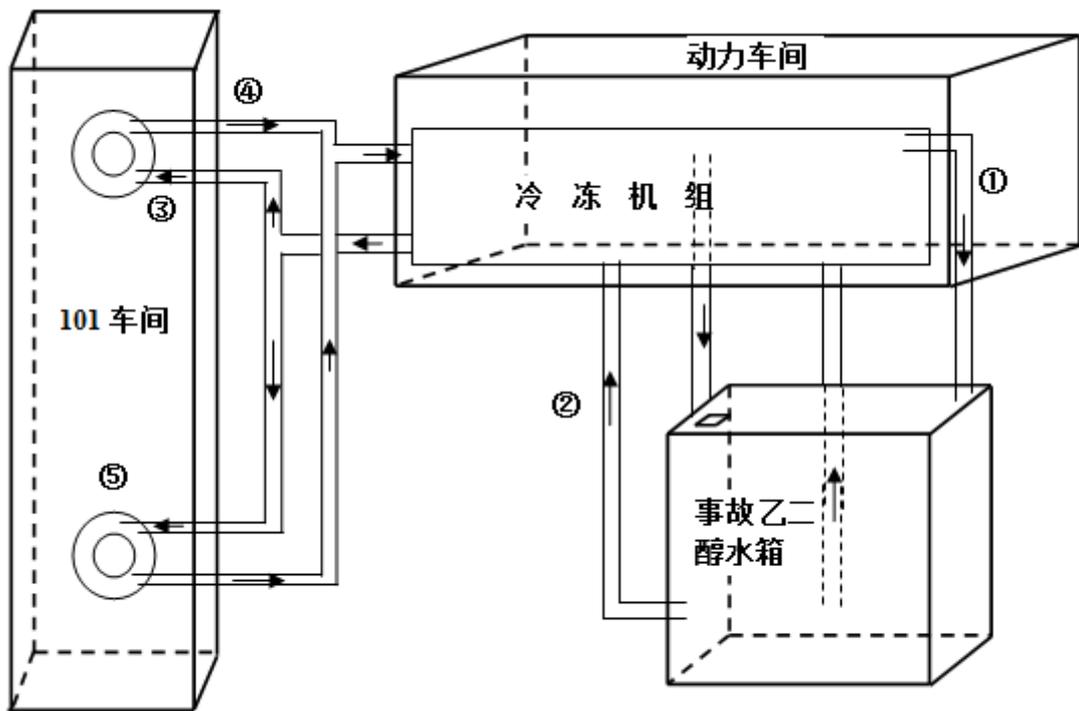
图 4：乙二醇水箱内介质流向关系示意图

(1) 3月14日19时14分至3月15日8时06分，101车间一直对26号乙二醇管线进行氮气吹扫，未关闭与乙二醇水箱相连的管道阀门，未采取其他隔离措施。乙二醇管线通过动力车间与乙二醇水箱连通，导致氮气持续进入乙二醇水箱，形成氮气窒息性有限空间。3月15日7时42分，在未经进入受限空间作业许可、未进行气体检测分析情况下，田虎未佩戴任何个人防护装备进入乙二醇水箱作业，张文山、孙多奎等人盲目施救，发生氮气窒息。

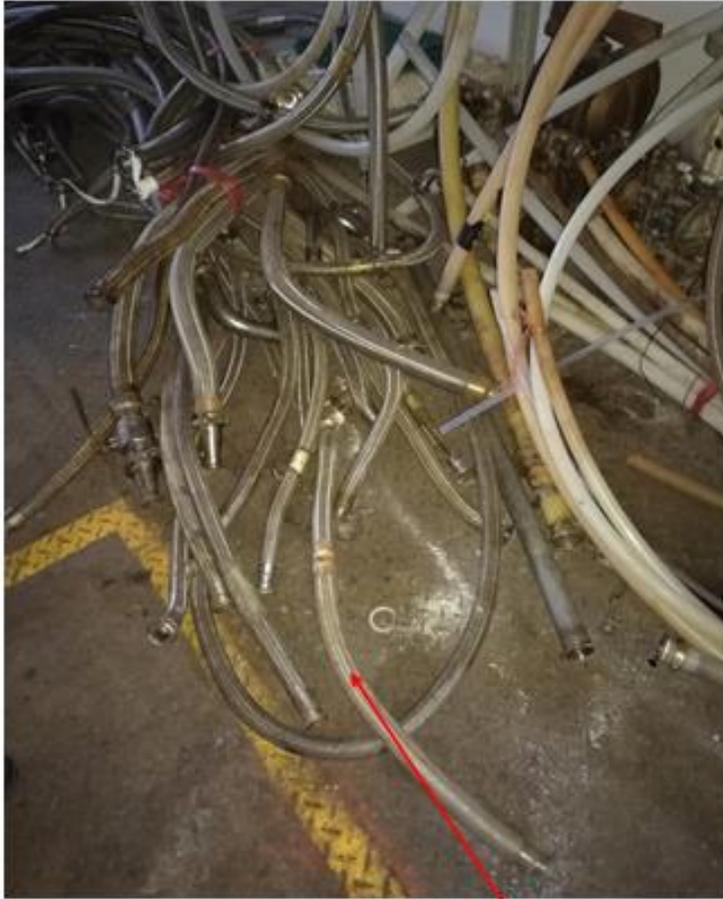
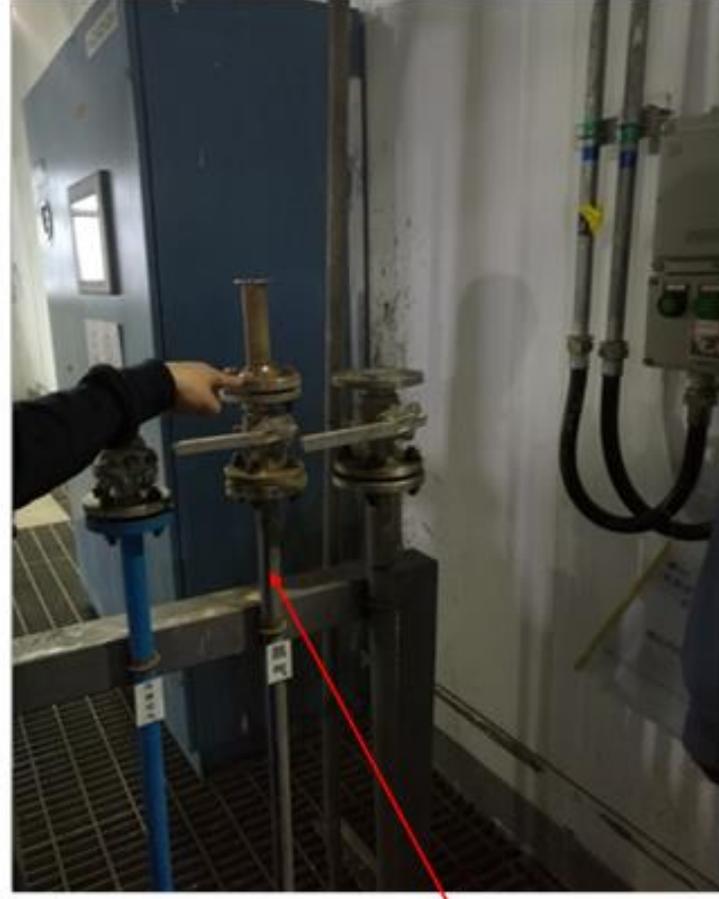
图 6: 101 车间氮气吹扫所用管道图

3 月 14 日，101 车间工艺设备科科长蒋春鹏检查设备时，发现与重结晶釜夹套相连的 101 车间四楼 26 号乙二醇管线存在跑冒滴漏，及时向合成制造部副部长贺美、动力技术部部长王军汇报，会商决定 3 月 15 日进行补焊动火作业。当天 18 时许，101 车间工艺设备科工程师鲍佳诚开始用压缩空气对 26 号乙二醇管线进行吹扫；18 时 23 分，朱志光在微信群发布“乙二醇管路药洗结束，开始排空，请把釜内物料压回”；19 时 14 分，鲍佳诚将空气吹扫改为氮气吹扫，并在微信群发布“在用氮气压四楼管廊乙二醇”，19 时 24 分再次在微信群发布“我压的 26 号线的乙二醇”，均未收到相关人员回应。氮气吹扫一直持续到 3 月 15 日 8 时 06 分，直到蒋春鹏接到朱志光电话通知后才关闭氮气阀门，停止吹扫（图 6）。

(2) 未制定氮气吹扫（置换）操作规程。经查，欣奕华公司没有制定氮气吹扫（置换）操作规程。3月14日晚，101车间工艺设备科作业人员进行氮气吹扫作业，未采取分层关闭阀门或其他有效隔离措施，使用氮气对乙二醇管线进行吹扫，导致氮气通过乙二醇管线经动力车间进入乙二醇水箱。

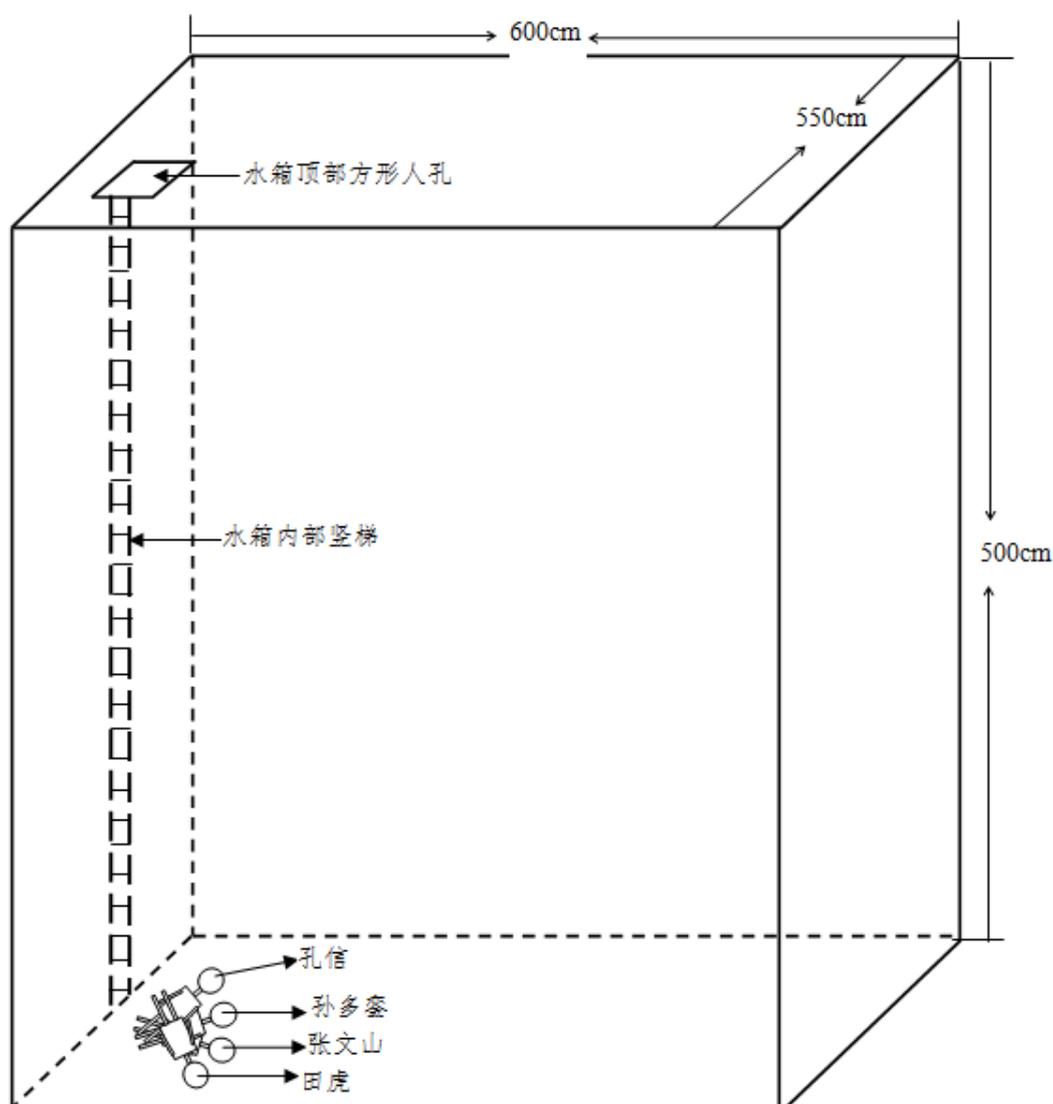
图 7：事故伤亡人员位置示意图

7时42分，田虎在未获得进入受限空间作业许可情况下，从乙二醇水箱顶部人孔处进入水箱内清淤，在接近水箱底部时摔落。张文山见状大声呼救并随即进入水箱救人，张秀侠听到摔落声和喊声后，立即跑去找孔信，同时电话报秦保绪。

7时48分，孔信带领孙多奎、张玉龙和动力车间夜班值班员徐方赶到水箱顶部，看到张文山已倒在田虎身上。孔信立即电话报朱志光帮助救人，后又电话报王军，同时找安全绳准备救人。此时孙多奎已进入水箱施救，又摔落在张文山身上。

7 时 50 分，朱志光接报后，立即电话通知值班员徐方（此时已在事故现场）、高修远赶往事发现场。孔信系好安全绳、佩戴过滤式防毒面具进入水箱后晕倒（图 7）。张玉龙、徐方见状，立即将孔信往上拉，在随后赶到的秦保绪协助下一同将孔信拉出水箱。孔信当时呼吸困难，随即被送往安徽医科大学附属阜阳医院（以下简称阜阳医院）救治。

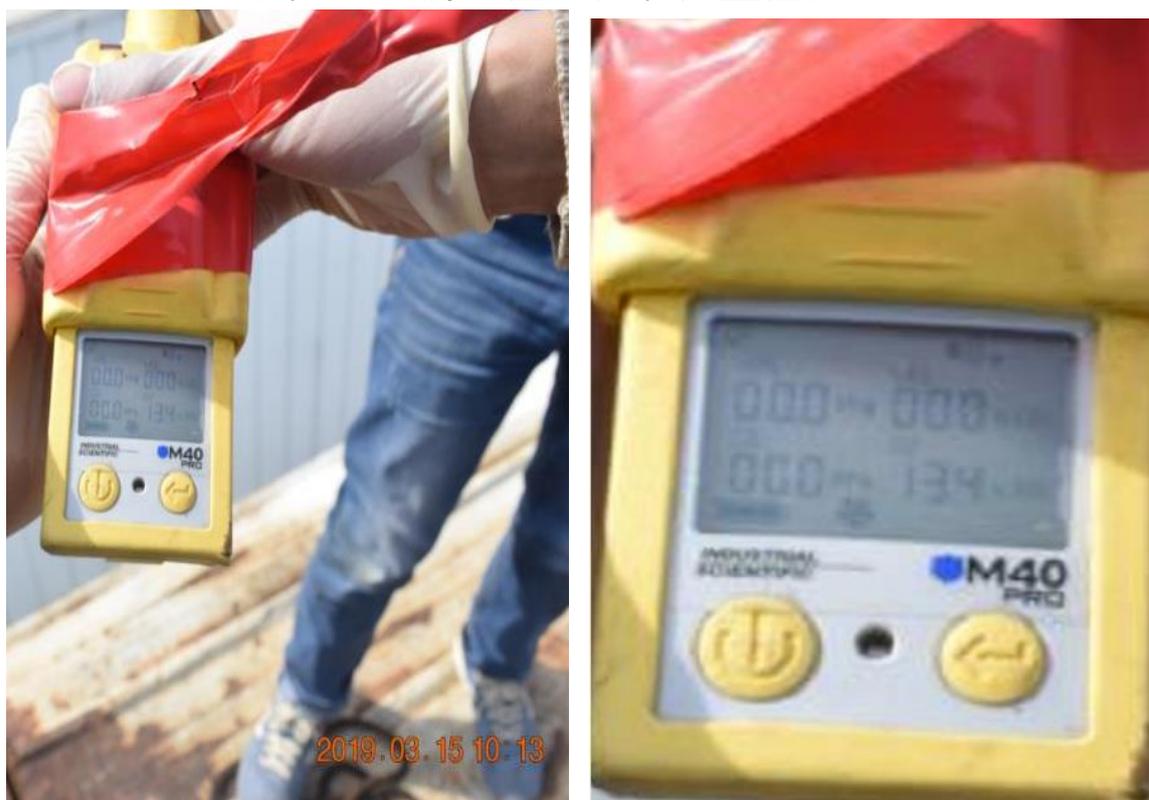
图 8：便携式检测仪氧含量检测结果

(2) 3月15日10时13分(事故发生后2小时31分钟，距停止氮气吹扫2小时7分钟)欣奕华公司采用便携式检测仪检测结果(图8)显示，乙二醇水箱内氧含量为13.4%。检测机构3月15日12时10分(事故发生后4小时28分钟，距停止氮气吹扫4小时4分钟)空气取样检测结果(图9)显示，乙二醇水
