# 六安市舒城县文兴羽毛加工厂“2019·4·24” 较大中毒窒息事故调查报告

省政府“4.24”事故调查组

2019年4月24日20时许，六安市舒城县干汉河镇文兴羽毛加工厂发生一起中毒窒息事故，造成3人死亡，直接经济损失103.6万元。

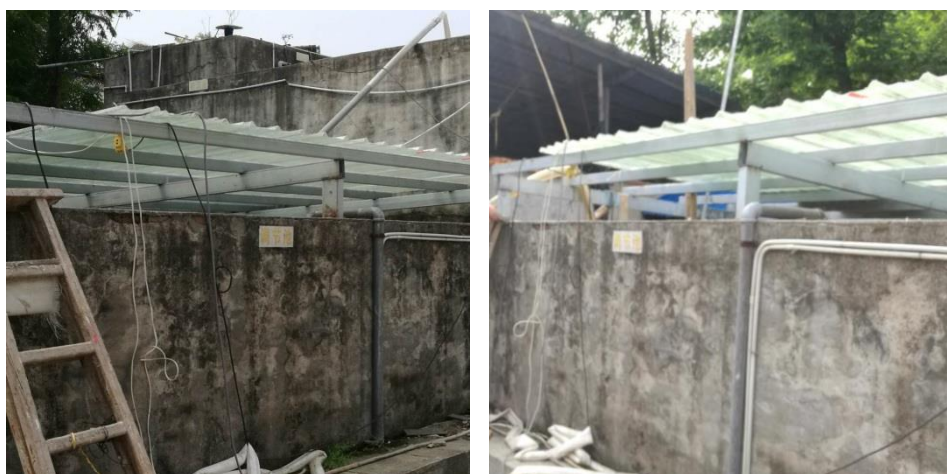
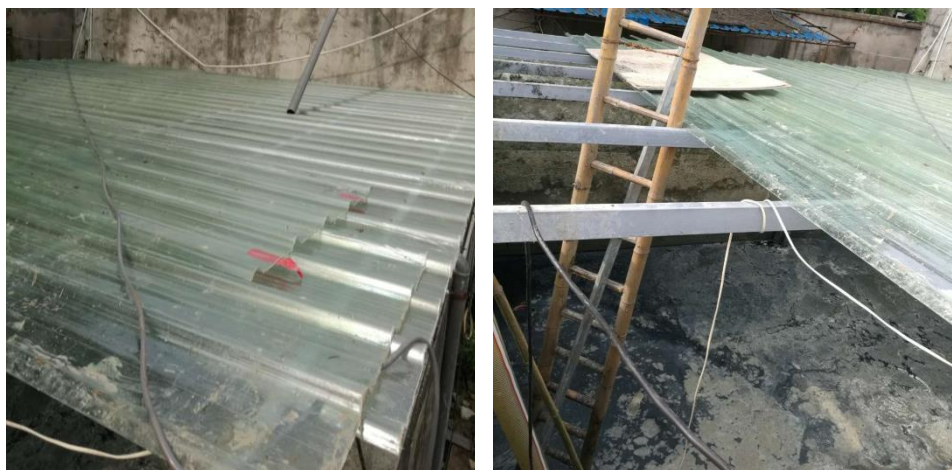
图 2 污水调节池及其上塑料顶棚

污水调节池用于调节集水井所收集的生产生活污水的水质、水量，属于典型的有限空间。该调节池中污水主要来自羽毛清洗过程产生的污水，含有大量氮、硫等化合物，如羽毛角质蛋白质等，在调节池中发酵、腐败，可产生窒息性硫化氢气体。硫化氢( $H_2S$ )气体，无色、有特殊臭鸡蛋气味，易溶于水，比重比空气大，易集聚在通风不良的污水调节池内。该污水调节池为砖混结构建筑，池深 3.1 米，长 5.7 米，宽 5.6 米，为减少污水调节池散发的恶臭气味对周边环境和居民生活的影响，2019 年 3 月，调节池池口上方增设了可揭开的塑料顶棚，造成调节池内的空气流动不畅，使有毒有害气体更容易聚集（见图 2）。

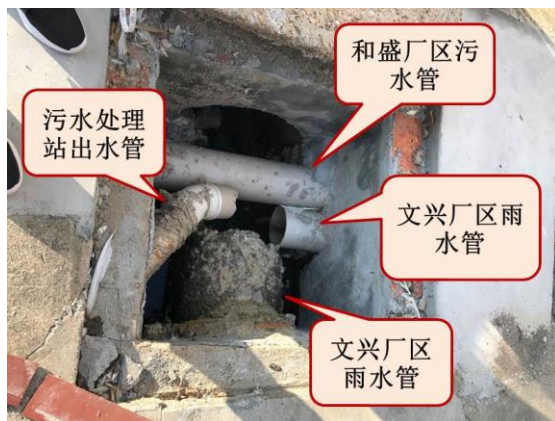
图 5 调节池东北侧雨水井内管线分布

调节池东北侧的雨水井井内可见 4 路管线,如图 5 所示,分别为和盛厂区污水管、文兴厂及和盛厂区共用雨水管、文兴厂雨水管和污水处理站出水管。除和盛厂区污水管外,其余管线均为直接开口外排式。

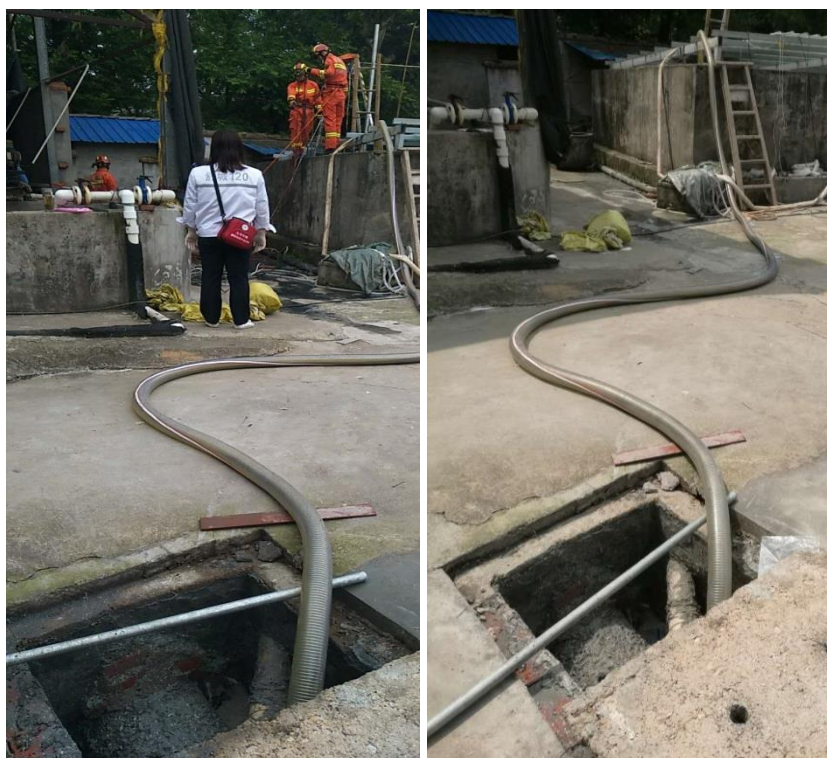
图 6 事故救援现场排水管放置方式

通过查阅 4 月 25 日上午 5 点多事故救援现场相关资料可知，在事故现场未被破坏的情况下，事故发生时调节池内上层无明显可见污水，池底基本为淤泥，淤泥深度约 41cm，呈黑色。池内有一根塑料排水管用调节池东北角顶棚和墙体上方经地面延伸到调节池东北侧地下雨水井内，如图 6 所示，抽水泵位于池底。

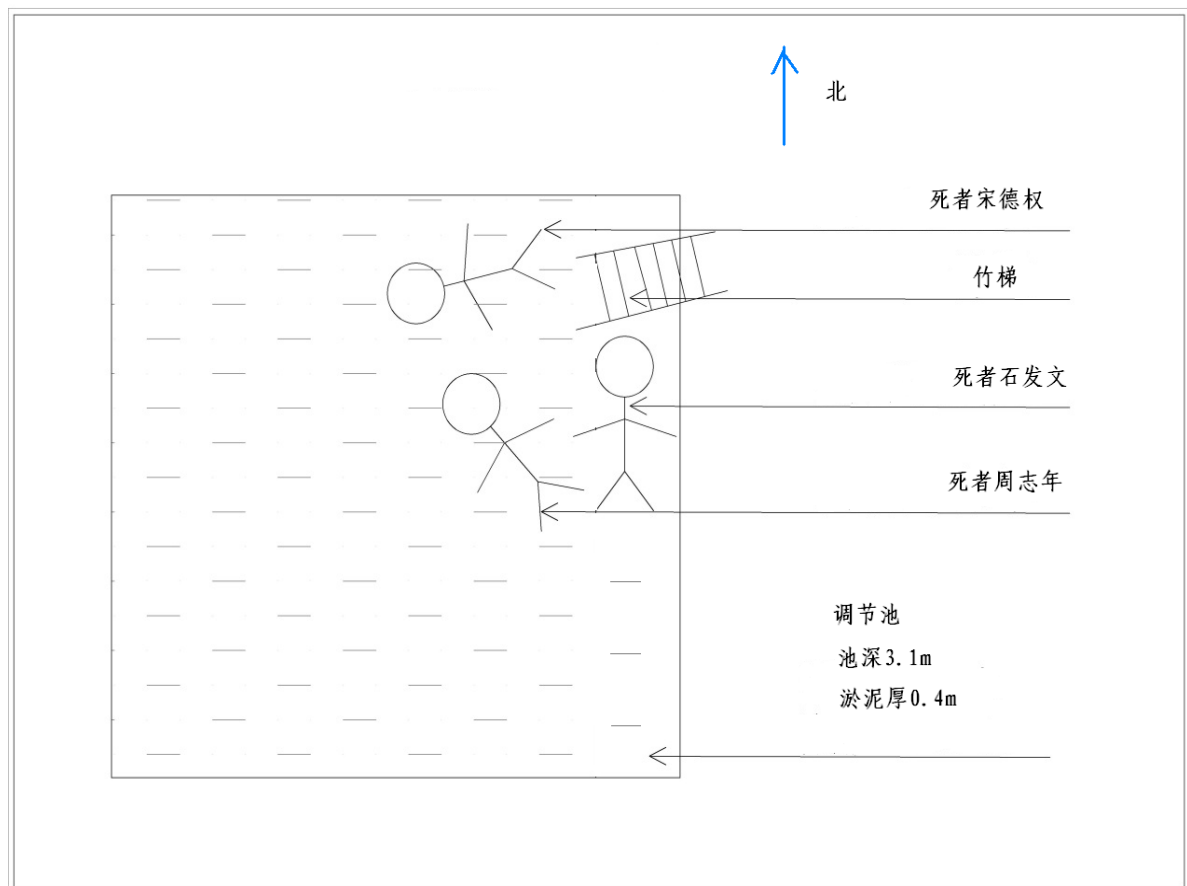
图7 死亡人员在池内位置示意图

根据消防救援人员等发现的 3 名死者遗体在调节池淤泥中位置情况分析，3 人是在吸入含硫化氢等有毒气体中毒后，跌入池内淤泥中窒息致呼吸衰竭性死亡。
