U. S. 化学安全和危害调查委员会

化学反应，释放氢，爆炸和火灾
AB专业硅胶

沃基根，伊利/事件日期：2019年5月3日/编号2019-03-I-LL

调查报告

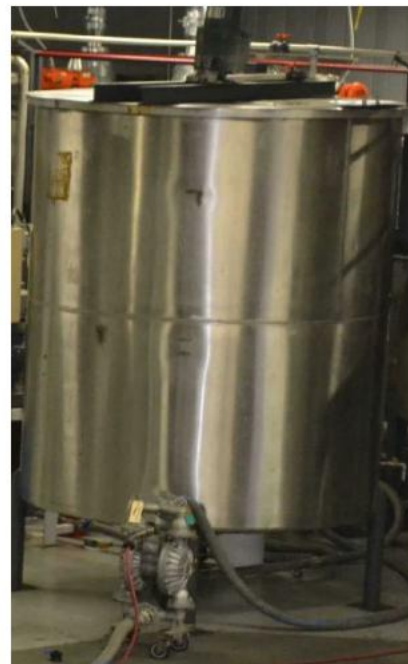
图4。范例AB专业批量罐与搅拌器和盖。（学分：AB专业）

由于AB专业公司生产其他乳液，并没有连续生产相同的乳液产品，AB专业公司根据设备可用性使用不同的储罐进行EM652批处理工艺。EM652批次是在用舱口盖松散密封的罐中制造的（图4）。^c在生产过程中打开这些坦克的盖子，进行视觉观察。

AB专业在一些产品的制造过程中使用罐充电和混合原料，包括乳剂。这些罐是大气的，配备了舱口型不密封的盖，通常在整个批处理过程中保持开放。虽然一些用于乳液过程的储罐配备了通风管，以将任何产生的气体转移到建筑物外或工艺通风系统，但大多数储罐没有设计没有这个特性，而且事件当晚发生反应的储罐没有配备通风管。

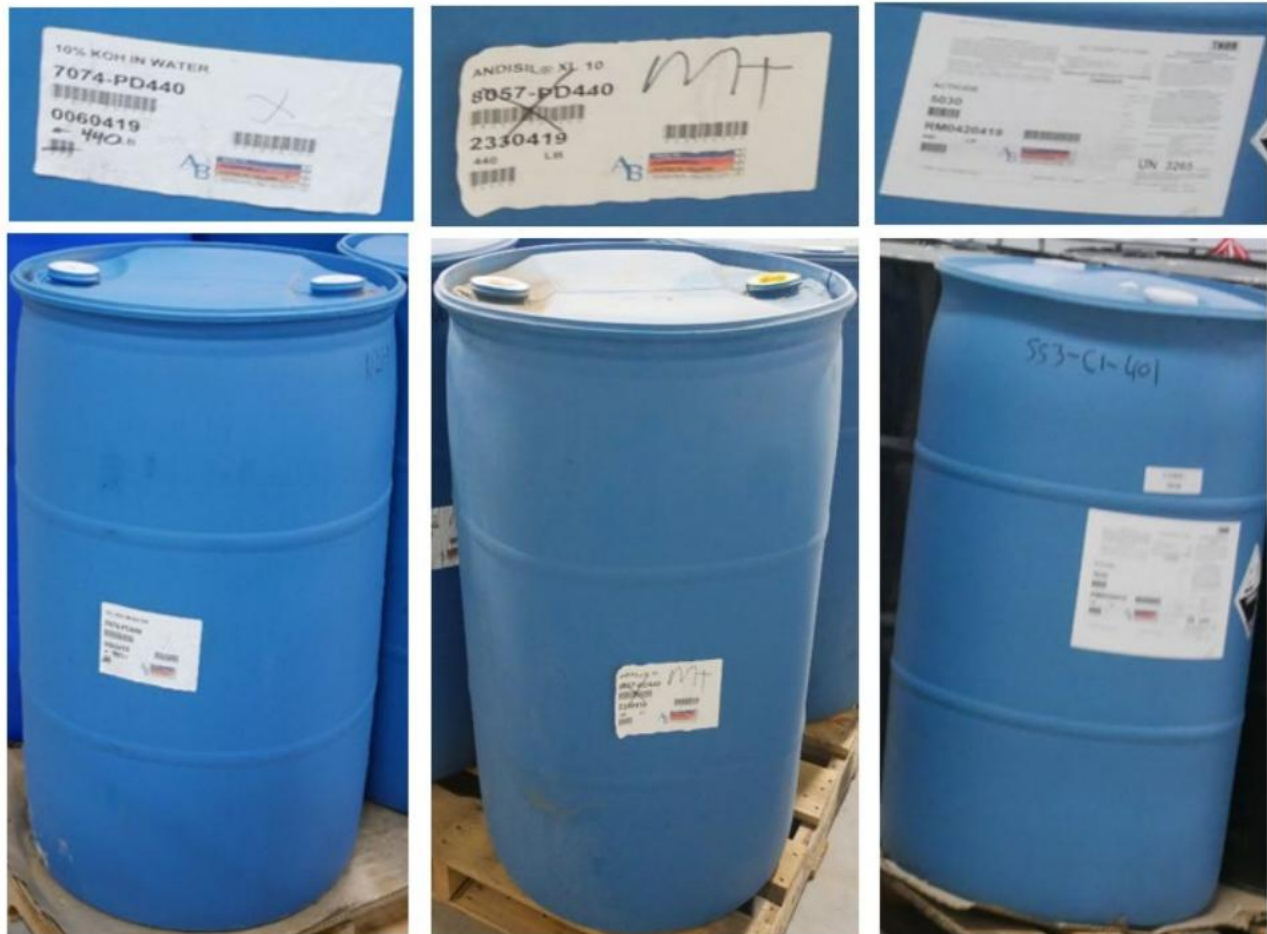
图5。三个类似的AB专业存储桶。从左到右：10%氢氧化钾、XL10和杀虫剂。（信用：CSB）

AB专业公司没有书面程序，要求员工在乳剂区域分离10%的氢氧化钾和XL10鼓，或在使用后从乳剂区域取出成分容器。一些用于生产EM652的化学成分，包括10%的氢氧化钾和XL10，被储存在类似的55加仑的蓝色塑料桶中（图5）。鼓装有两个喇叭帽，通常是黄色或白色；XL10鼓通常有一个白色和一个黄色的鼓帽，^a而10%的氢氧化钾鼓通常有两个白色的鼓帽。一旦这些鼓盖被移除，鼓看起来几乎一模一样。因此，AB专业公司依靠其操作人员根据贴在鼓一侧的标签来确认鼓的内容，标签使用小文本表示化学名称，如图5所示。

- 许多近似的安全差距可能导致或导致引入XL10、TD6/12混合和10%的10%氢氧化钾，包括AB专业存储和处理不兼容材料的方法的缺陷——例如，允许不相容材料存储在几乎相同的蓝色55加仑的桶中，以及AB专业的程序控制失败——包括操作员和主管不遵守公司的双重初始程序。
- 没有足够的证据来确定任何一个公司层面的差距或失败在多大程度上导致了在批处理过程中引入10%的氢氧化钾。相反，这一事件表明存在多个安全差距，所有这些都应该得到纠正，以防止未来的类似事件。

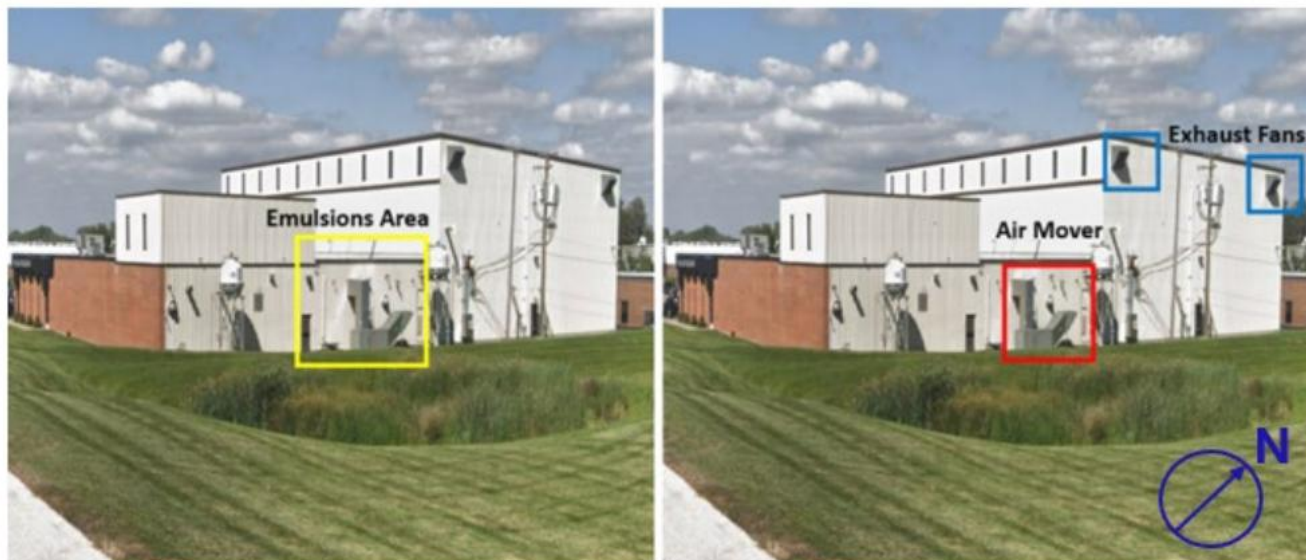
图6。乳剂区域和通风系统组件的位置。（信用证：带有CSB注释的谷歌地图）

低湾和高湾共用一个机械通风系统，由整个建筑的空气移动器和排气扇组成。在生产建筑乳剂区（事故发生的地点），在低湾屋顶上有一个12000立方英尺的主空气输送器(CFM)，以及一个较小的2000CFM的空气输送器。主气机提供了总总量的86%进入生产大楼，可以手动操作。低湾区有四个1500CFM屋顶排气扇，

两个1500CFM壁式排气扇和一个5000CFM车顶排气扇连续运行。此外，在高湾端，有两个排气风扇，总容量约为44,000CFM。这些排气风扇不能连续运行，必须由位于维护区域的开关手动激活。图6显示了生产建筑一侧可见的乳剂区域（黄色箱）、主空气动器（红色箱）和排气风扇（蓝色箱）的位置。

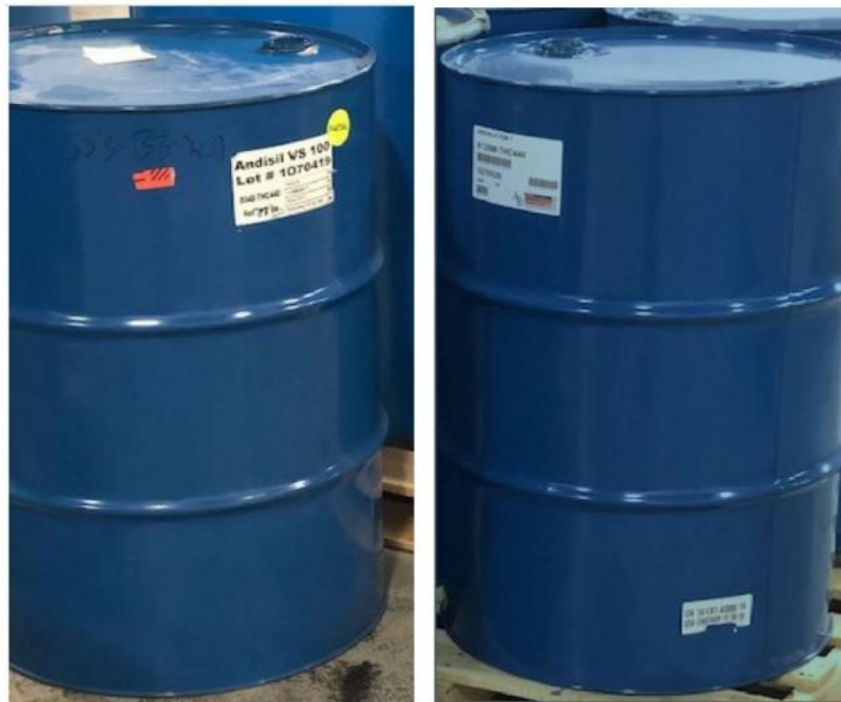
图10。两种类似鼓中的化学物质参与了之前差点错过的事件。（学分：AB专业）

2019年3月（大约在事件发生前两个月），AB专业公司经历了一场差点错过的事件，涉及到储存在类似的55加仑蓝色金属桶中的两种化学物质。在这种情况下，一名AB专业员工要求两种化学品用于批处理。当鼓到达工艺区域时，员工查看了其中一个鼓上贴上的标签，并确认它是正确的材料。然后，员工将鼓中的材料充电给这批，当鼓空时，他开始将第二个鼓向这批充电。这时，员工看了看第二个鼓上的标签，意识到这不是正确的材料。他立即停止了批处理过程，并通知了管理层。除了纸标签上的打印文本，这两个鼓看起来是一样的（图10）。AB专业将此事件记录为差点失误，使双重初始实践成为书面程序，并重新培训了所有生产员工。该程序要求化学品由两名员工进行验证，这些员工在收取一批化学品之前先首签批票。

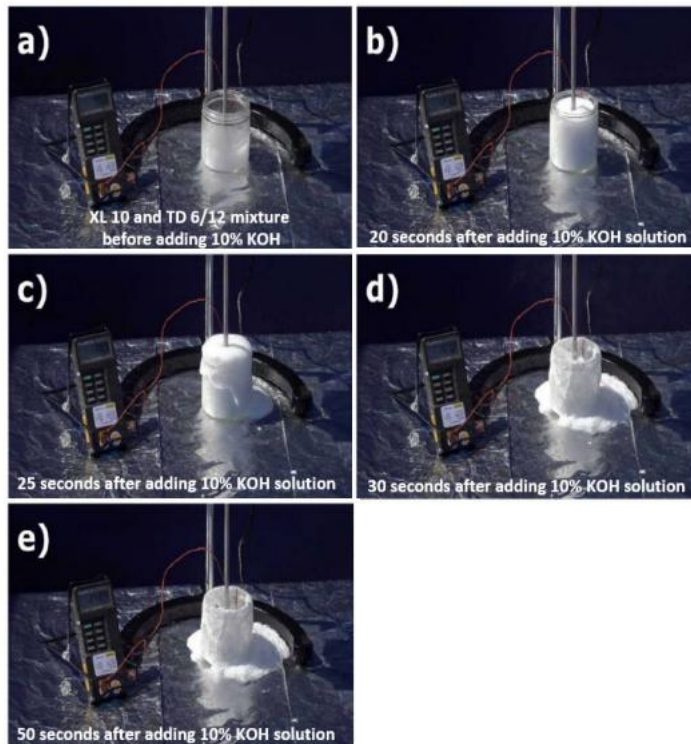
图11年。XL10、TD6/12混合物和10%氢氧化钾溶液的化学反应性试验照片。（信贷起重机）

在使用各种化学混合物进行的多次实验中，只有一种化学组合导致了大量可燃气体，并产生了与事件当晚观察到的发泡。在该试验中，XL10和TD6/12混合物按EM652批次票上指示的比例混合，然后在混合物中加入10%的氢氧化钾。在大约25秒内，混合物变成白色和泡沫，形成气体，并溢出容器（图11）。所产生的气体也进行了测试并确认为氢，这是基于已知的XL10和氢氧化钾水溶液之间的反应性的预期气体。

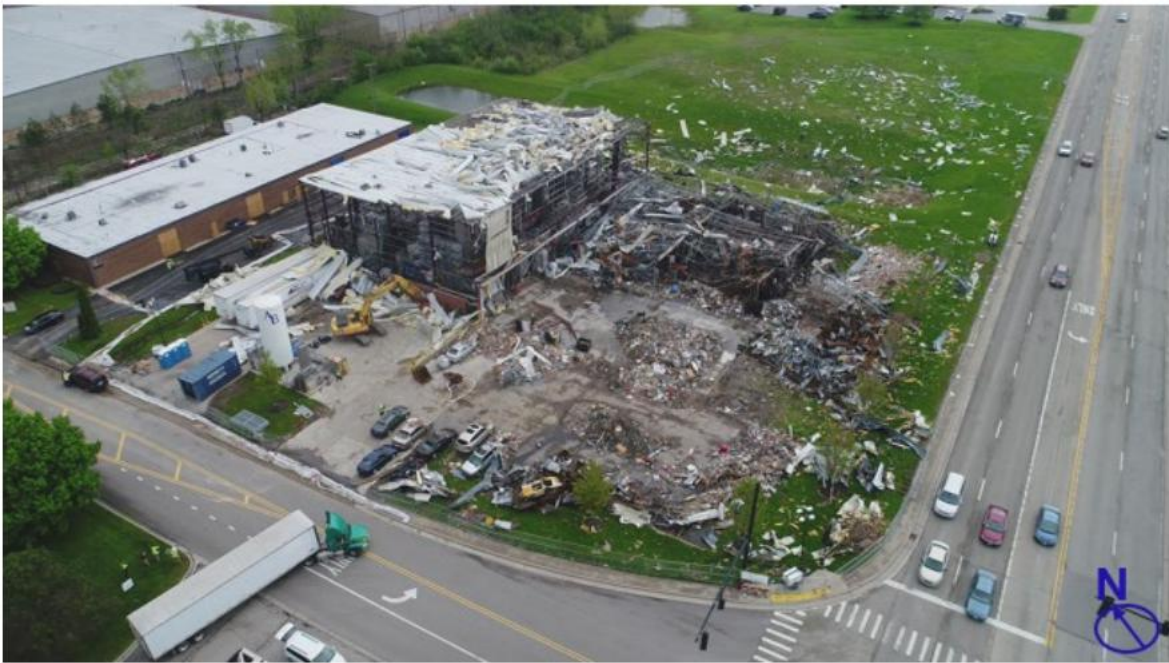
该建筑被爆炸摧毁（图12）。^a碎片从建筑延伸到几百英尺，附近的商业地产也受损。4名AB专业员工（操作员1、轮班主管1、一名单独的轮班主管和一名QC化学家）在爆炸中致命受伤，操作员3名受伤。

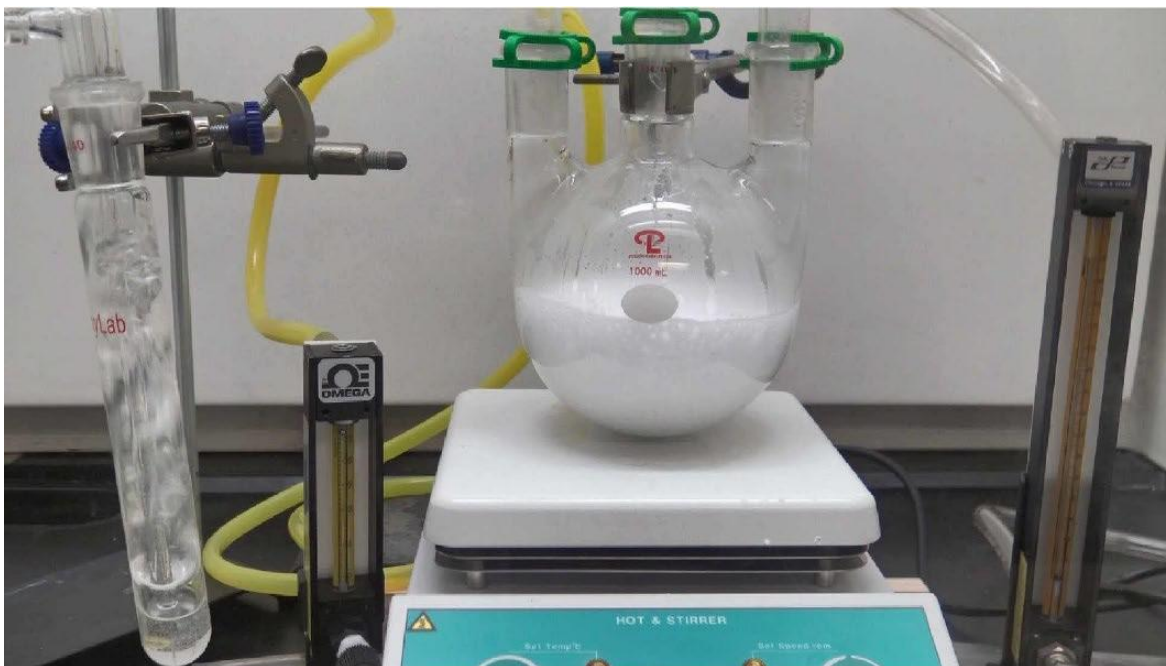
图C8。TD-KOH测试前几秒钟接头由于大量气体产生。（信用：起重机）

这些测试在封闭设置中重复这些测试，同时收集流量数据。每次试验前10分钟的气体产生流量如图C7所示。气体生成在TDKOH测试是如此之快，它立即超过了流量计的最大容量，伴随着剧烈的起泡器，和一个明显的加热，证明似乎是瓶的蒸发和凝结水的侧面(图C8)。这种快速的气体和热的产生与在开放实验装置中进行的等效测试相一致。气体的产生速度非常快，以至于在测试开始3分钟前，其中一个接头从烧瓶里冒了出来。

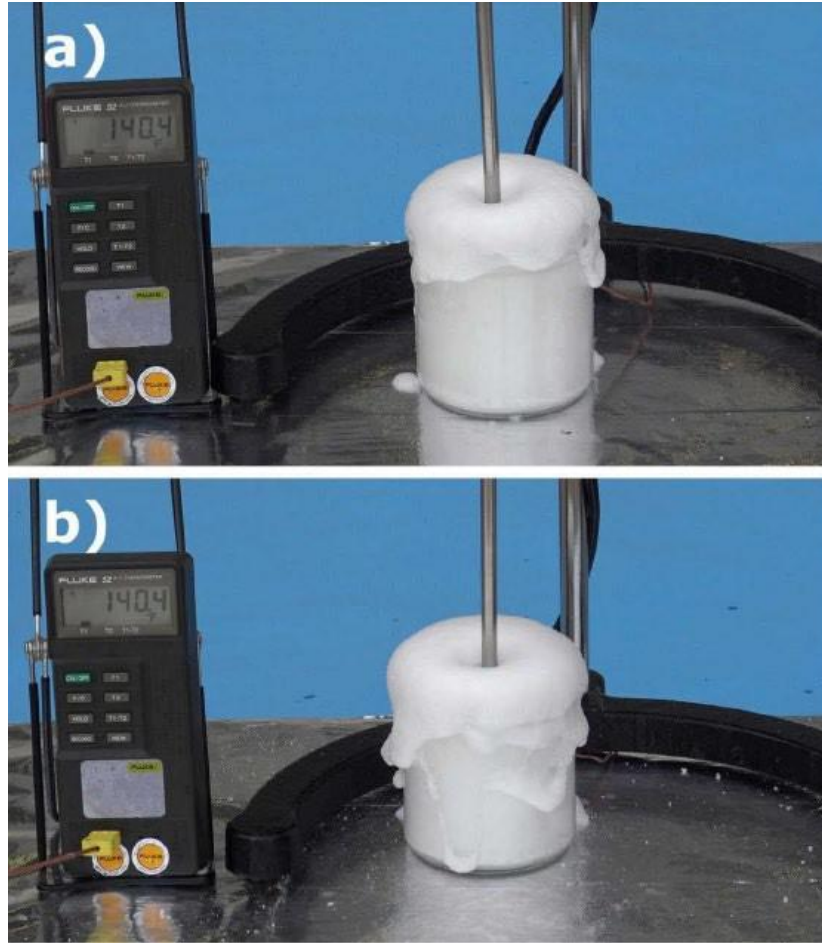
图C9。XL10、TD6/12[Blend]和10%氢氧化钾实验：(a) 10%氢氧化钾加入XL10和TD6/12[混合物]中，(b) TD6/12[混合物]加入XL10和10%氢氧化钾混合物中。（信用：起重机）

在第一个实验中，将XL10和TD6/12[Blend]混合大约两分钟，然后加入10%的氢氧化钾。在第二个实验中，将XL10和10%的氢氧化钾混合约2分钟，然后加入TD6/12[Blend]。在这两个实验中，混合物开始产生热量，然后产生泡沫，然后溢出玻璃罐(见图C9)。唯一显著的差异是反应开始加速的时间，这是由于实验时环境温度的差异。这组实验是在10月份在户外进行的，当时的环境温度比7月份的第一组实验低约20° 华氏度(11° C)。这导致了反应花费的时间比之前观察到的稍长。结论表明，在添加TD6/12[Blend]前后添加10%的氢氧化钾并不影响反应的性质。
