## 榆林市人民政府办公室 关于陕西精益化工有限公司 “10·30”较大窒息事故调查报告的批复

## “10·30”较大窒息事故调查报告

2020年10月30日16时40分许，陕西精益化工有限公司油品中心预处理装置区发生一起人员窒息事故，造成3人死亡（1名入罐检查人员、2名施救人员）、1人受伤。

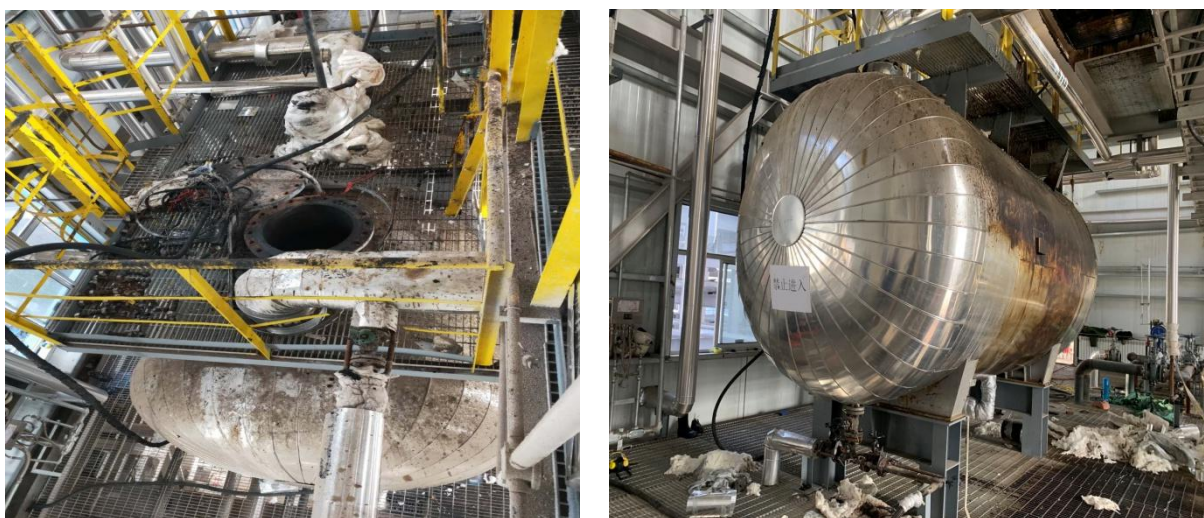
现场照片

事故污水罐 V-103 位于油品中心预处理装置离心机厂房二层中间位置。该厂房 9.8 米处东、西方向各有一房门，东门出

口为 V-101 平台，西门出口为上下楼的楼梯口，北侧为厂房窗户，南侧为护栏；罐体距离地面标高 5.5 米，罐顶部平台距离厂房二层平台高度 3.5 米；从厂房二层平台至罐顶平台设置一爬梯，罐顶平台四周设置护栏；整个厂房边墙设置 3 台轴流通风机，顶部设置 4 台轴流通风机。

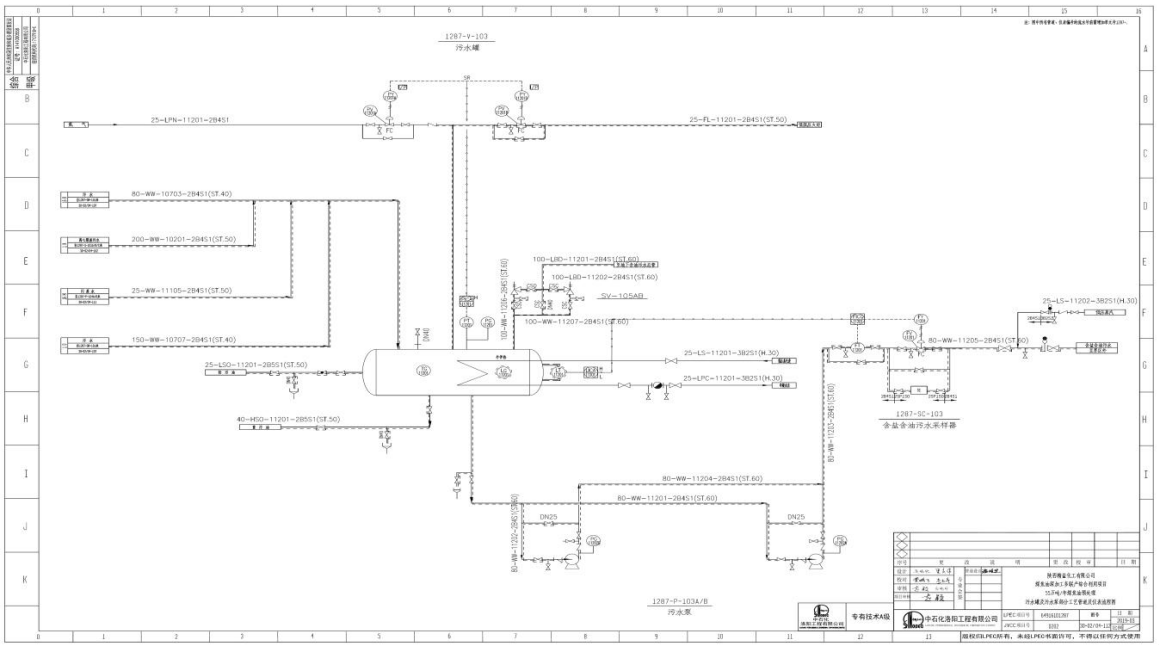
V-103 工艺流程图

V-103 污水罐为直径 2200mm 长 4932mm 的卧式储罐，制造材质为 16Mn，设计压力 1.03MPa (G),设计温度 110℃，顶部设置 500mm 检修人孔。该储罐主要用于原料预处理装置含油废水的收集和分离。该储罐进料共有 4 股，分别为煤焦油离心机分离污水，三项分离器 V-105 底部含油污水，聚结器油水分离后含油污水，聚结器安全阀泄放线外排含油污水（正常工况无物料）。含油污水在 V-103 污水罐内静止油水分层后，污水通过 P-103A/B 加压后送至酚氨回收装置，轻污油经撇油口进行外排回收。该罐罐顶设置现场放空管线、安全阀、压控阀及压力表，罐侧设置温度计、液位计等安全附件。该罐操作温度 90℃，操作压力 0.05MPa。具体流程如下。
