# 吉安市海洲医药化工有限公司 “11·17”较大爆炸事故调查报告

海洲医药化工有限公司“11·17”事故调查组

2021 年 6 月

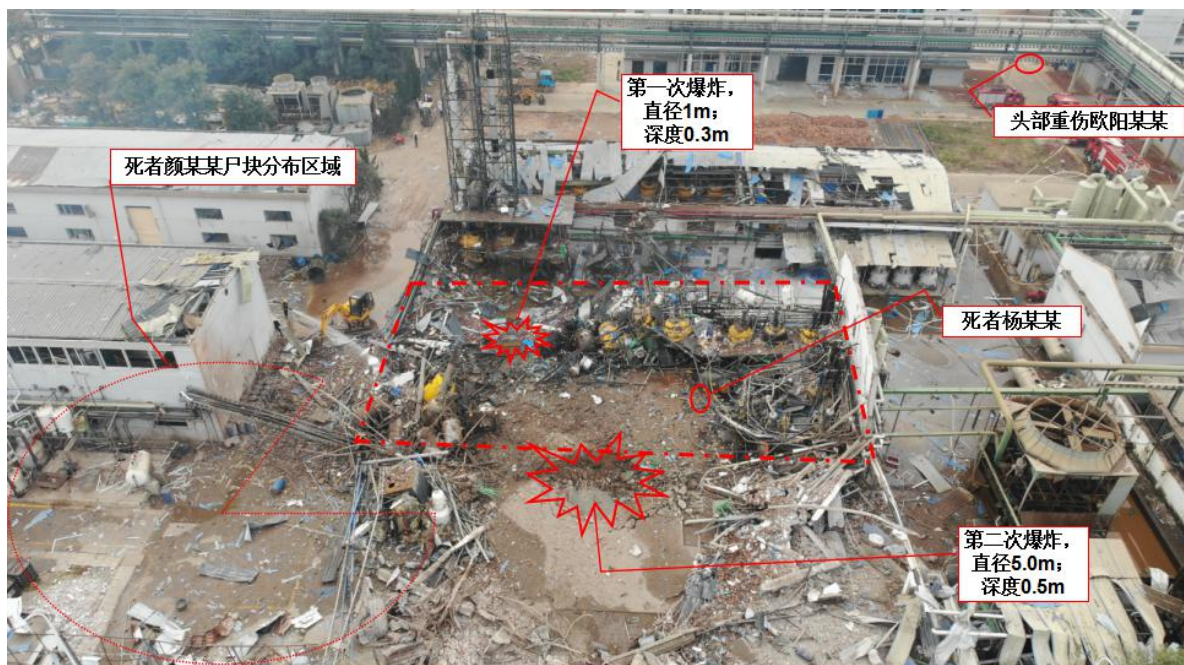
103车间在事故中基本损毁，仅残余西面部分墙体，地面有较明显的两处炸坑，位于103车间东南角R303釜正下方的炸坑约长宽1米深0.3米，位于103车间北面墙体处炸坑约长宽5米深0.5米。103车间北面厂区围墙坍塌，北面厂区围墙外其

他企业厂房部分受损，爆炸残片四处飞溅散落。103 车间南面 102 车间受损较重，其厂房顶部基本坍塌，北面临近东面区域受损严重。103 车间相邻 105 和 106 车间部分受损，厂区内其他建筑部分玻璃震毁。103 车间西面设备受损较小，其位置保持且釜体完整，103 车间其余反应釜均有不同程度受损，且位置散落。周边厂区和民房玻璃门窗受爆炸冲击波影响有不同程度受损。
