# 衡阳市黎达化工有限公司“9.19”一般 生产安全事故调查报告

2021年9月19日21时05分，衡阳市黎达化工有限公司亚硫酸钠车间1号母液池发生一起一般淹溺事故，造成一人死亡，直接经济损失115.65万元。

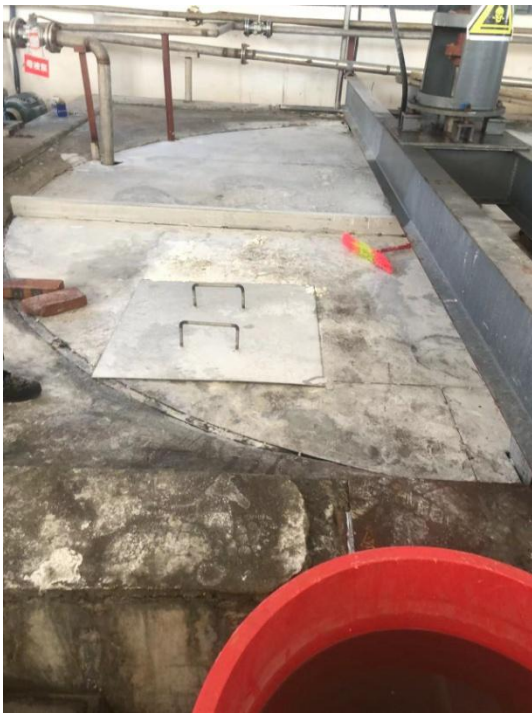
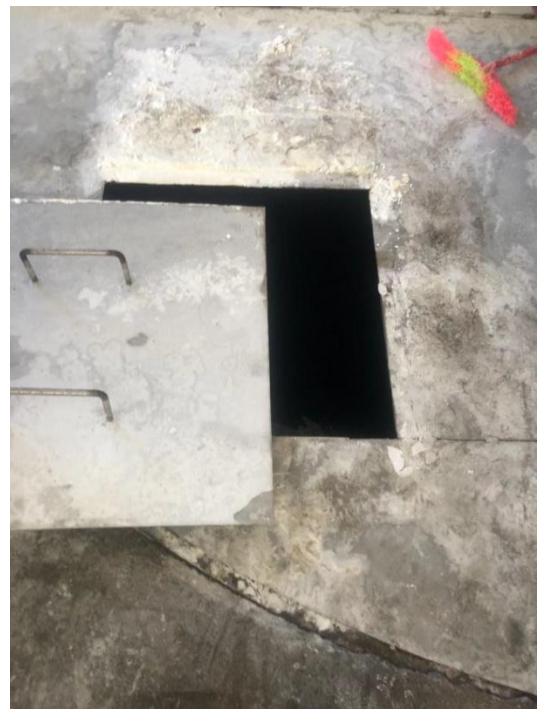
1. 母液池勘查情况：亚硫酸钠车间 1 号母液池位于车间北侧，母液池内部空间呈圆柱体形状，直径 5m，深度 3m，总容量约为 58m<sup>3</sup>。母液池安装了固定管道及抽水泵用于母液池清理，母液池平台距地面约 0.5m，平台偏南设置有一个长宽为 0.65m 的正方形检修口，检修口配备了防护盖，防护盖未加装锁固装置，四周亦未设置安全防护栅栏，人工可随意打开。该检修口是母液池固定管道及抽水泵检修时的人员出入口，除检修外该检修口不打开，一般处于封闭状态。

28 秒，反应了王志麦从母液池维修口处回撤移动抽水泵开始，到坠入母液池的全过程。从视频显示，王志麦在操作过程中表现出有气无力、手脚发软、自主控制能力较差现象。结合公安部门现场勘查时从王志麦宿舍查出部分其常服用的药物，如具有降低血压药效的苯磺酸左氨地平片、具有治疗风寒感冒药效的霍香正气水、具有治疗关节不适药效的千年藏药蛇骨液等。又结合多份调查谈话笔录反映事发前王志麦感觉身体状况存在不舒服的情况，表明王志麦当天上班时身体状况存在不适。

1号母液池检修口防护盖未加装锁固装置或在其四周设置安全防护栅栏，公司员工王志麦违章采用移动抽水泵进行母液池抽排，在回撤移动抽水泵时不慎从检修口坠入母液池，致其淹溺死亡。
