# 中石油云南石化有限公司“12·13”燃爆一般生产安全事故调查报告

2021 年 12 月 13 日 9 时 38 分 47 秒，安宁市草铺街道办事处中石油云南石化有限公司生产二部渣油加氢脱硫装置Ⅱ系列滤后原料油缓冲罐发生一起燃爆事故，造成 4 人受轻伤。到目前为止，事故造成直接经济损失约 90.9 万元人民币。为查清事故发生的经过、原因和认定事故性质，根据《生产安全事故报告和调查处理条例》（国务院令第 493 号）的相关规定以及《安宁市人民政府关于同意成立中石油云南石化有限公司“12·13”事故调查组的批复》（安政复〔2021〕169 号）。2021 年 12 月 13 日由安宁市应急管理局牵头，依法组织安宁市公安局、安宁市总工会、安宁市消防救援大队、草铺街道办事处等单位成立“中石油云南石化有限公司‘12·13’事故调查组”对该起事故展开全面调查，并邀请安宁市纪委监委对事故调查进行全过程监督。为确保事故调查工作的科学性和严谨性，调查组邀请了昆明理工大学教授、云南省应急厅安全生产专家危化组组长陈樑作为技术专家组组长，

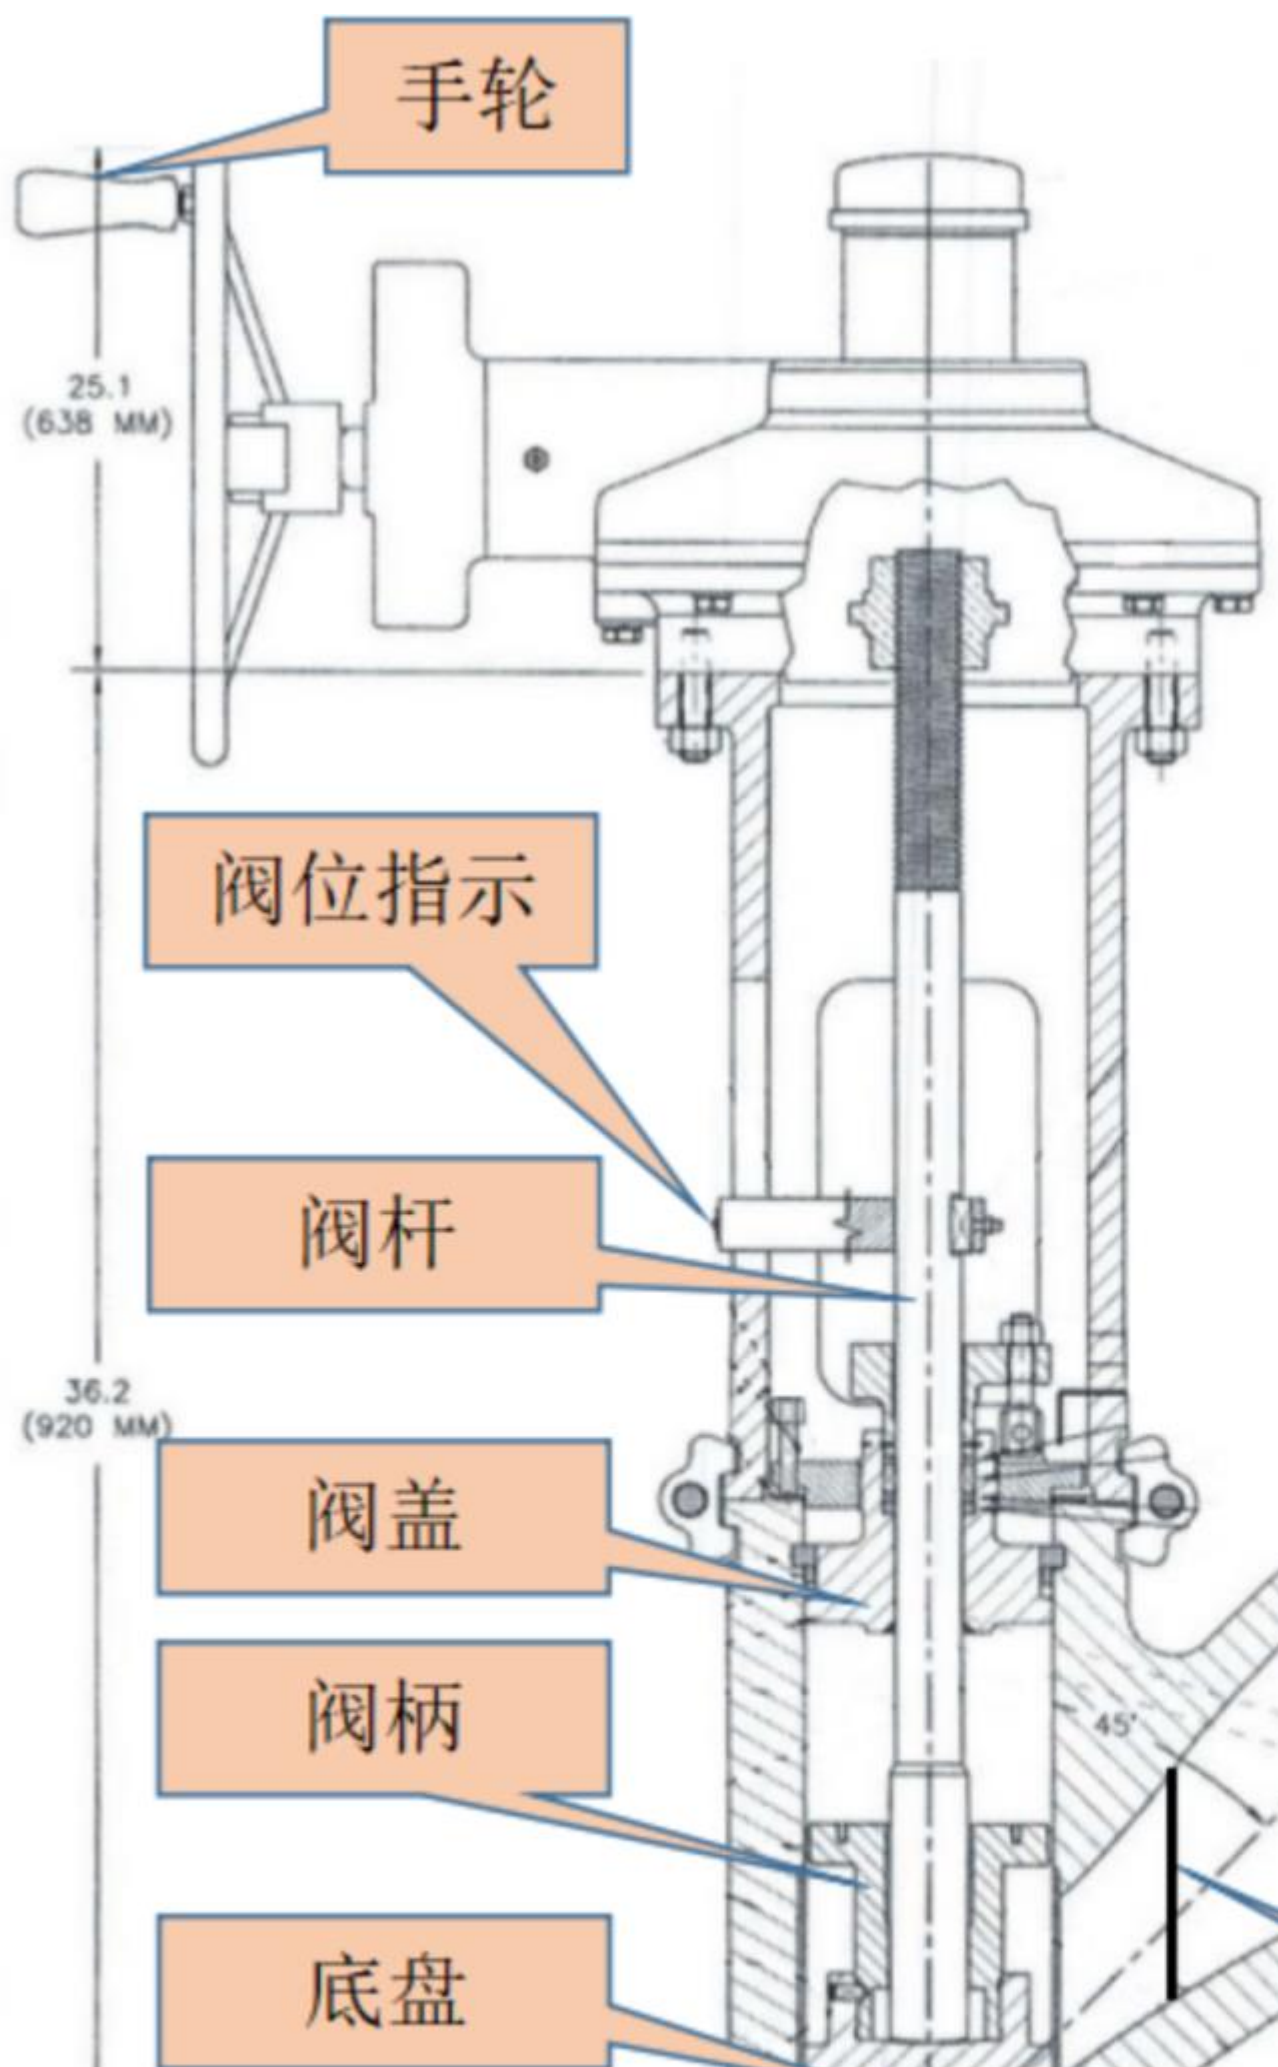
图 4 截止止回阀结构图

3. 止回阀失效造成高压氢气窜入低压系统，导致事故发生。在摘除 II 系列加氢进料泵停泵联锁（旁路入口流量低低联锁），同时复位加氢进料泵出口的流量调节阀和紧急切断阀时，由于加氢进料泵出口两只 Y 型截止止回阀因“受阀腔、阀芯结焦影响，阀芯卡顿无法正常回座，导致阀门产生内漏”失效，导致混氢系统高压介质倒窜入低压系统，通过加氢进料泵出口管线进入泵中致使机封损坏泄漏起火；同时通过最小回流线进入滤后原料油缓冲罐发生泄漏、罐体撕裂燃爆。

3.关键设备设施维护检查不到位。渣油加氢脱硫装置Ⅱ系列加氢进料泵出口安装的 2 个止回阀虽然不属于强检阀，但自 2017 年投入使用以来未开展过相关检测和维护，且 2020 年年底大检修期间也未将止回阀列入检修计划，无法确定止回阀的有效性仍然继续使用，导致高压氢气通过止回阀反窜，并通过最小回流线至滤后原料油缓冲罐 D-0102-II 引发罐体爆裂。同时，公司无 2 个止回阀的中文版操作说明，设备管理维护人员也无法有效阅读并掌握止回阀的日常管理维护注意事项，形成对设备管理维护的漏洞。

的异常处置卡，建立健全切实有效的岗位培训和考核机制，强化岗位培训，提高岗位人员应对异常工况的处置能力和水平；对关键岗位人员要进行安全技能培训和相关模拟训练，切实增强应急处置能力。（六）严格装置联锁工艺审批程序。公司要结合实际情况，按照行业标准进一步修订完善装置联锁工艺审批程序，强化对管理办法的教育培训，督促全体操作人员严格执行相关规定并定期开展效果考核。（七）严明工艺纪律。强化对全员、全时、全过程、全方位执行工作纪律和落实岗位操作规程情况的监督检查，建立健全并落实监督考核问责机制。（八）云南石化要针对本次事故中涉及的止回阀相关问题进行认真梳理，聘请专业技术鉴定机构进行检测并形成正式书面材料，及时向中石油集团公司总部报告。并在全公司范围内立即组织开展警示教育，认真总结经验、吸取事故教训。（九）安宁市应急管理局及行业主管部门要结合安宁市《危险化学品安全专项整治三年行动实施方案》和近期下发的《关于开展危险化学品企业自动化控制设施运行情况专项督查的通知》、《关于做好岁末年初危险化学品和烟花爆竹安全生产工作的通知》等相关文件要求，全面开展危险化学品企业尤其是涉及“两重点一重大”装置和设施设备的安全隐患排查治理，确保重大危险源管控措施落实到位、安全风险和隐患及时消除，切实落实安全生产监管职责。同时，要及时组织辖区内危险化学品生产企业开展一次警示教育会，认真总结并吸取经验教训，坚决杜绝类似事故再次发生。

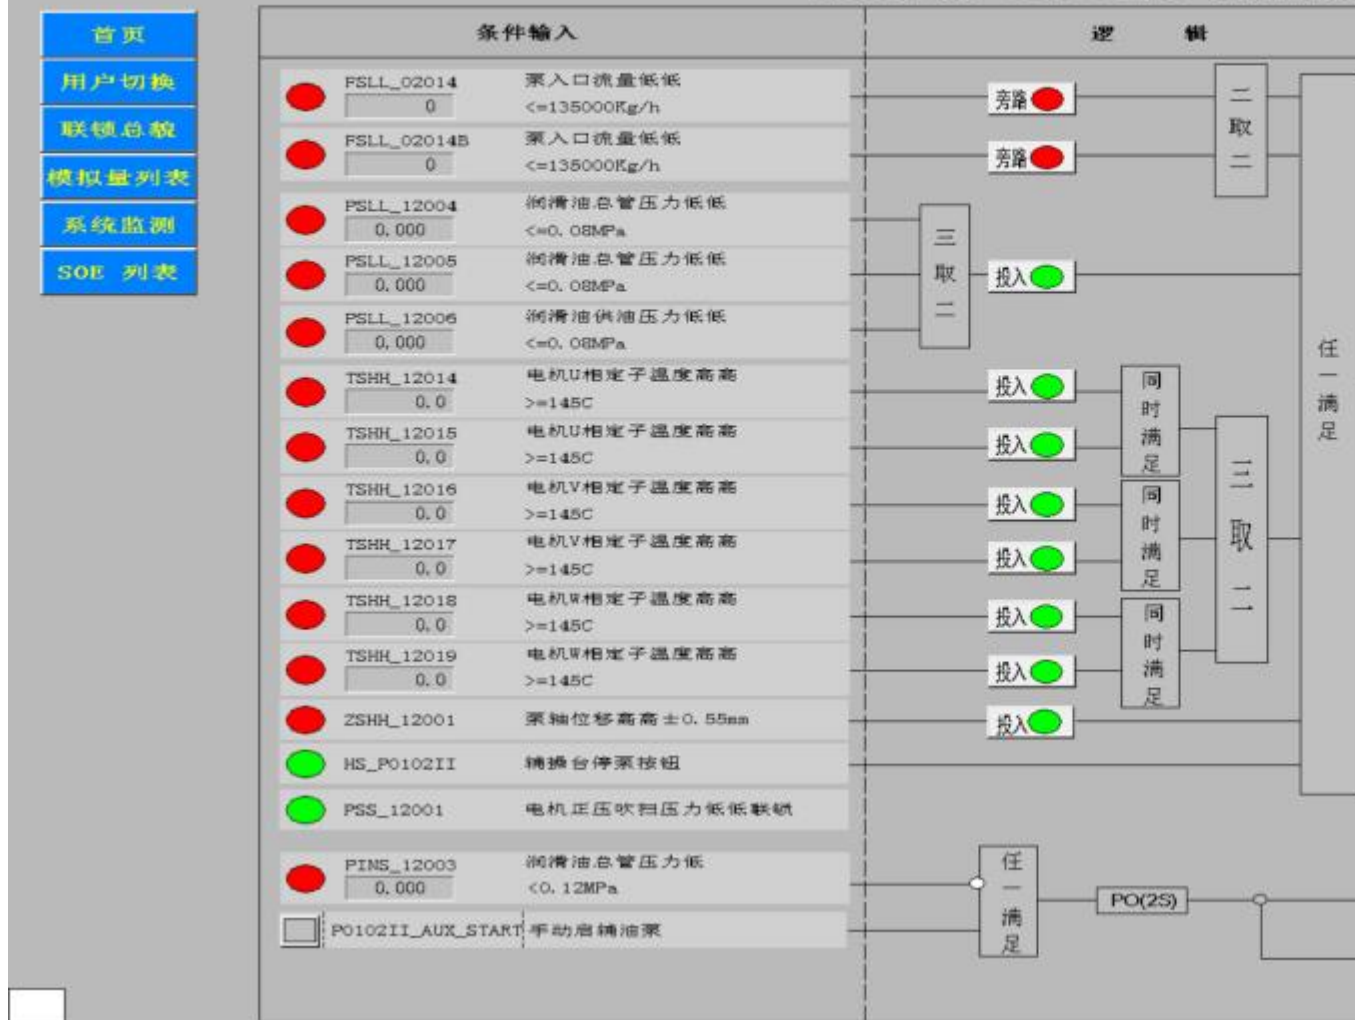
图 5 P-0102-II入口低流量联锁逻辑图

1. 岗位人员操作失误导致联锁动作。由于在 12 月 13 日 9 点左右交接班后，渣油加氢脱硫装置 II 系列滤前原料油缓冲罐液位持续下降，内操主控赵涛在 DCS 控制操作台上调整加氢进料泵（P-0102-II）出口流量控制阀时，未能及时观察加氢进料泵入口流量的变化，导致泵入口流量低低，触发加氢进料泵联锁停泵，以及 SIS 系统动作关闭加氢进料泵出口紧急切断阀和泵出口流量调节阀，加热炉主火嘴的联锁关闭，装置 II 系列停车。

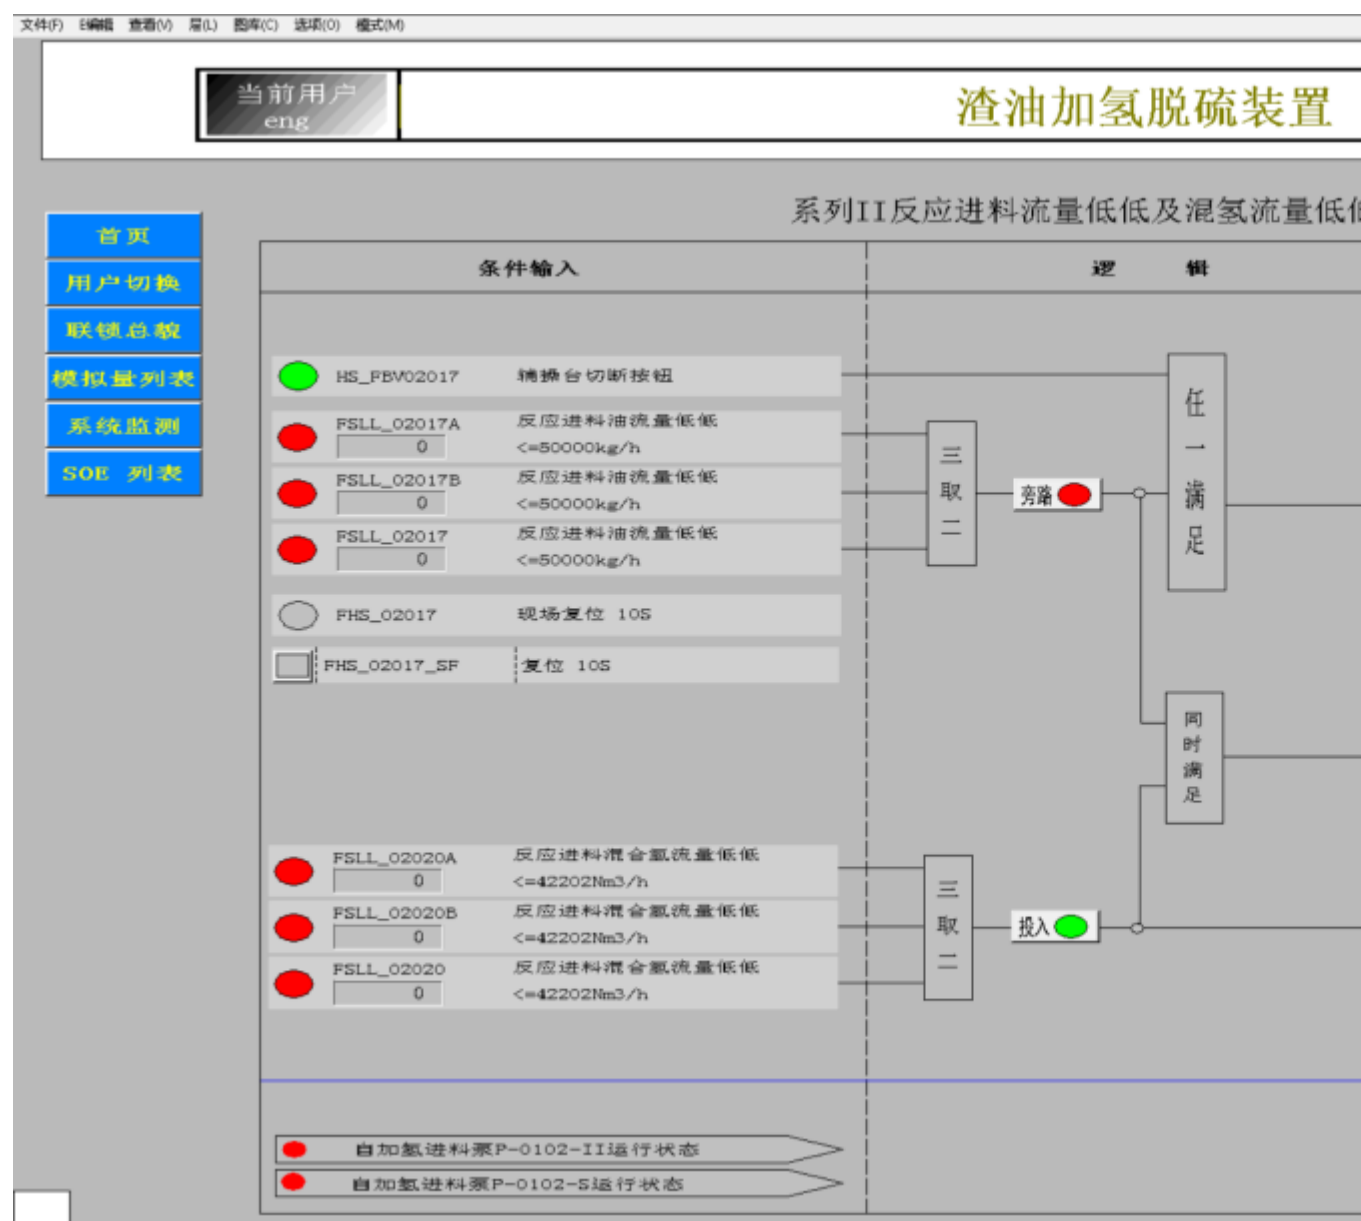
图 6 P-0102- II 出口低流量联锁逻辑图

2. 应急处置不当，造成高压氢气窜入低压系统。在渣油加氢脱硫装置 II 系列联锁停车后，内操操作人员未按照操作规程相关要求对停泵原因进行分析，未现场确认泵出口电动阀全关、止回阀状态、最小回流线阀门状态等安全条件，也未按 SIS 系统的相关管理规定办理手续，未落实操作规程中的应急处置措施，即摘除加氢进料泵联锁，同时复位加氢进料泵出口的流量调节阀和紧急切断阀，给高压氢气窜入低压系统创造了事故条件。

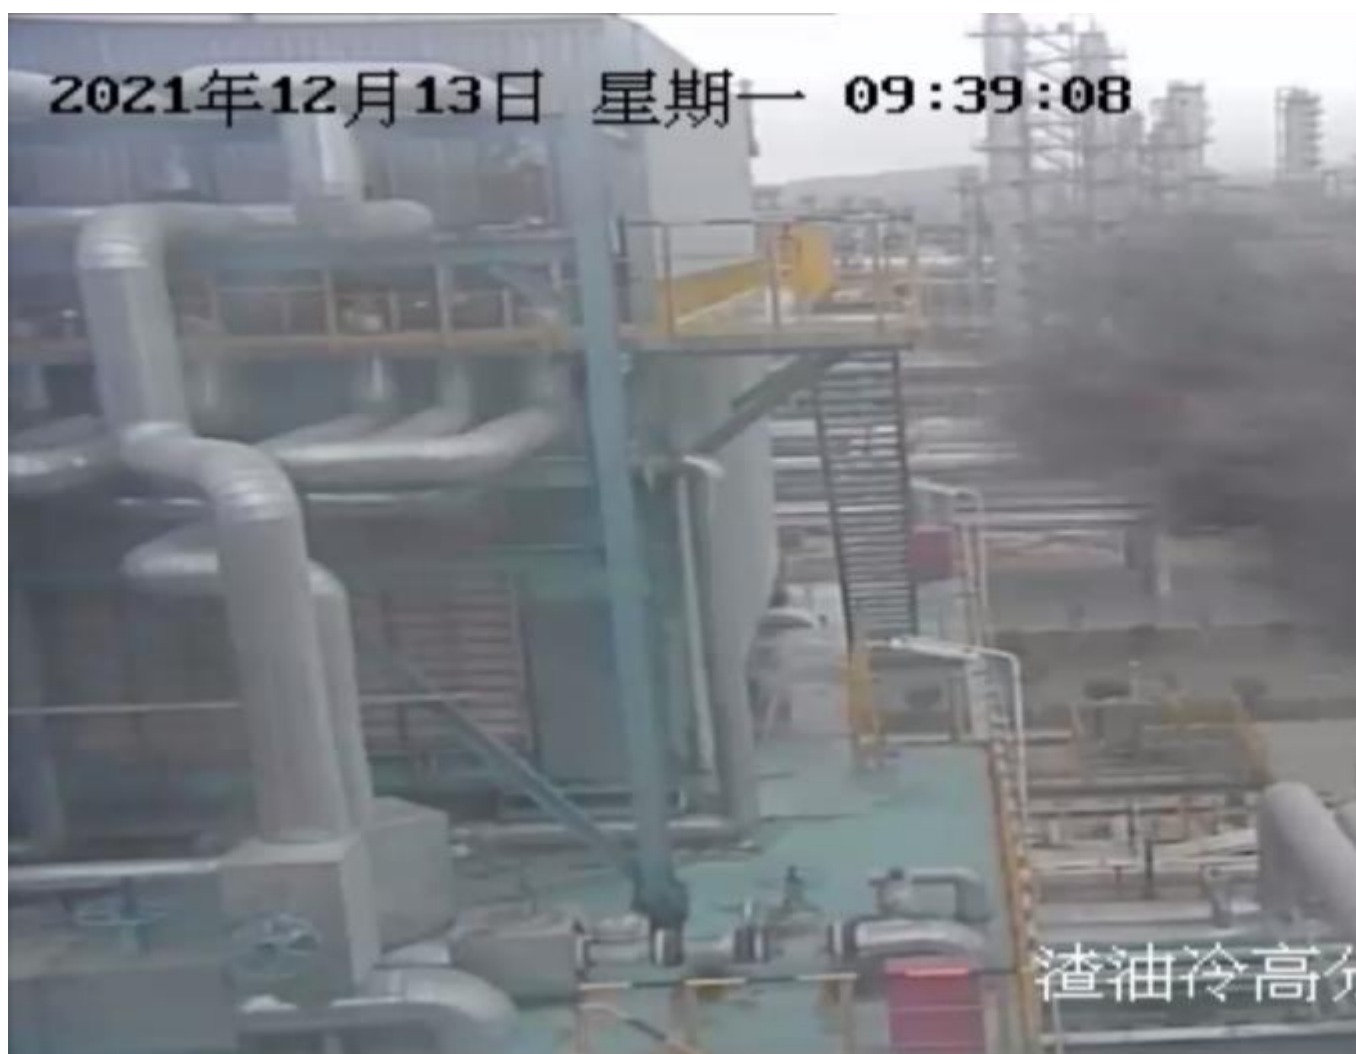
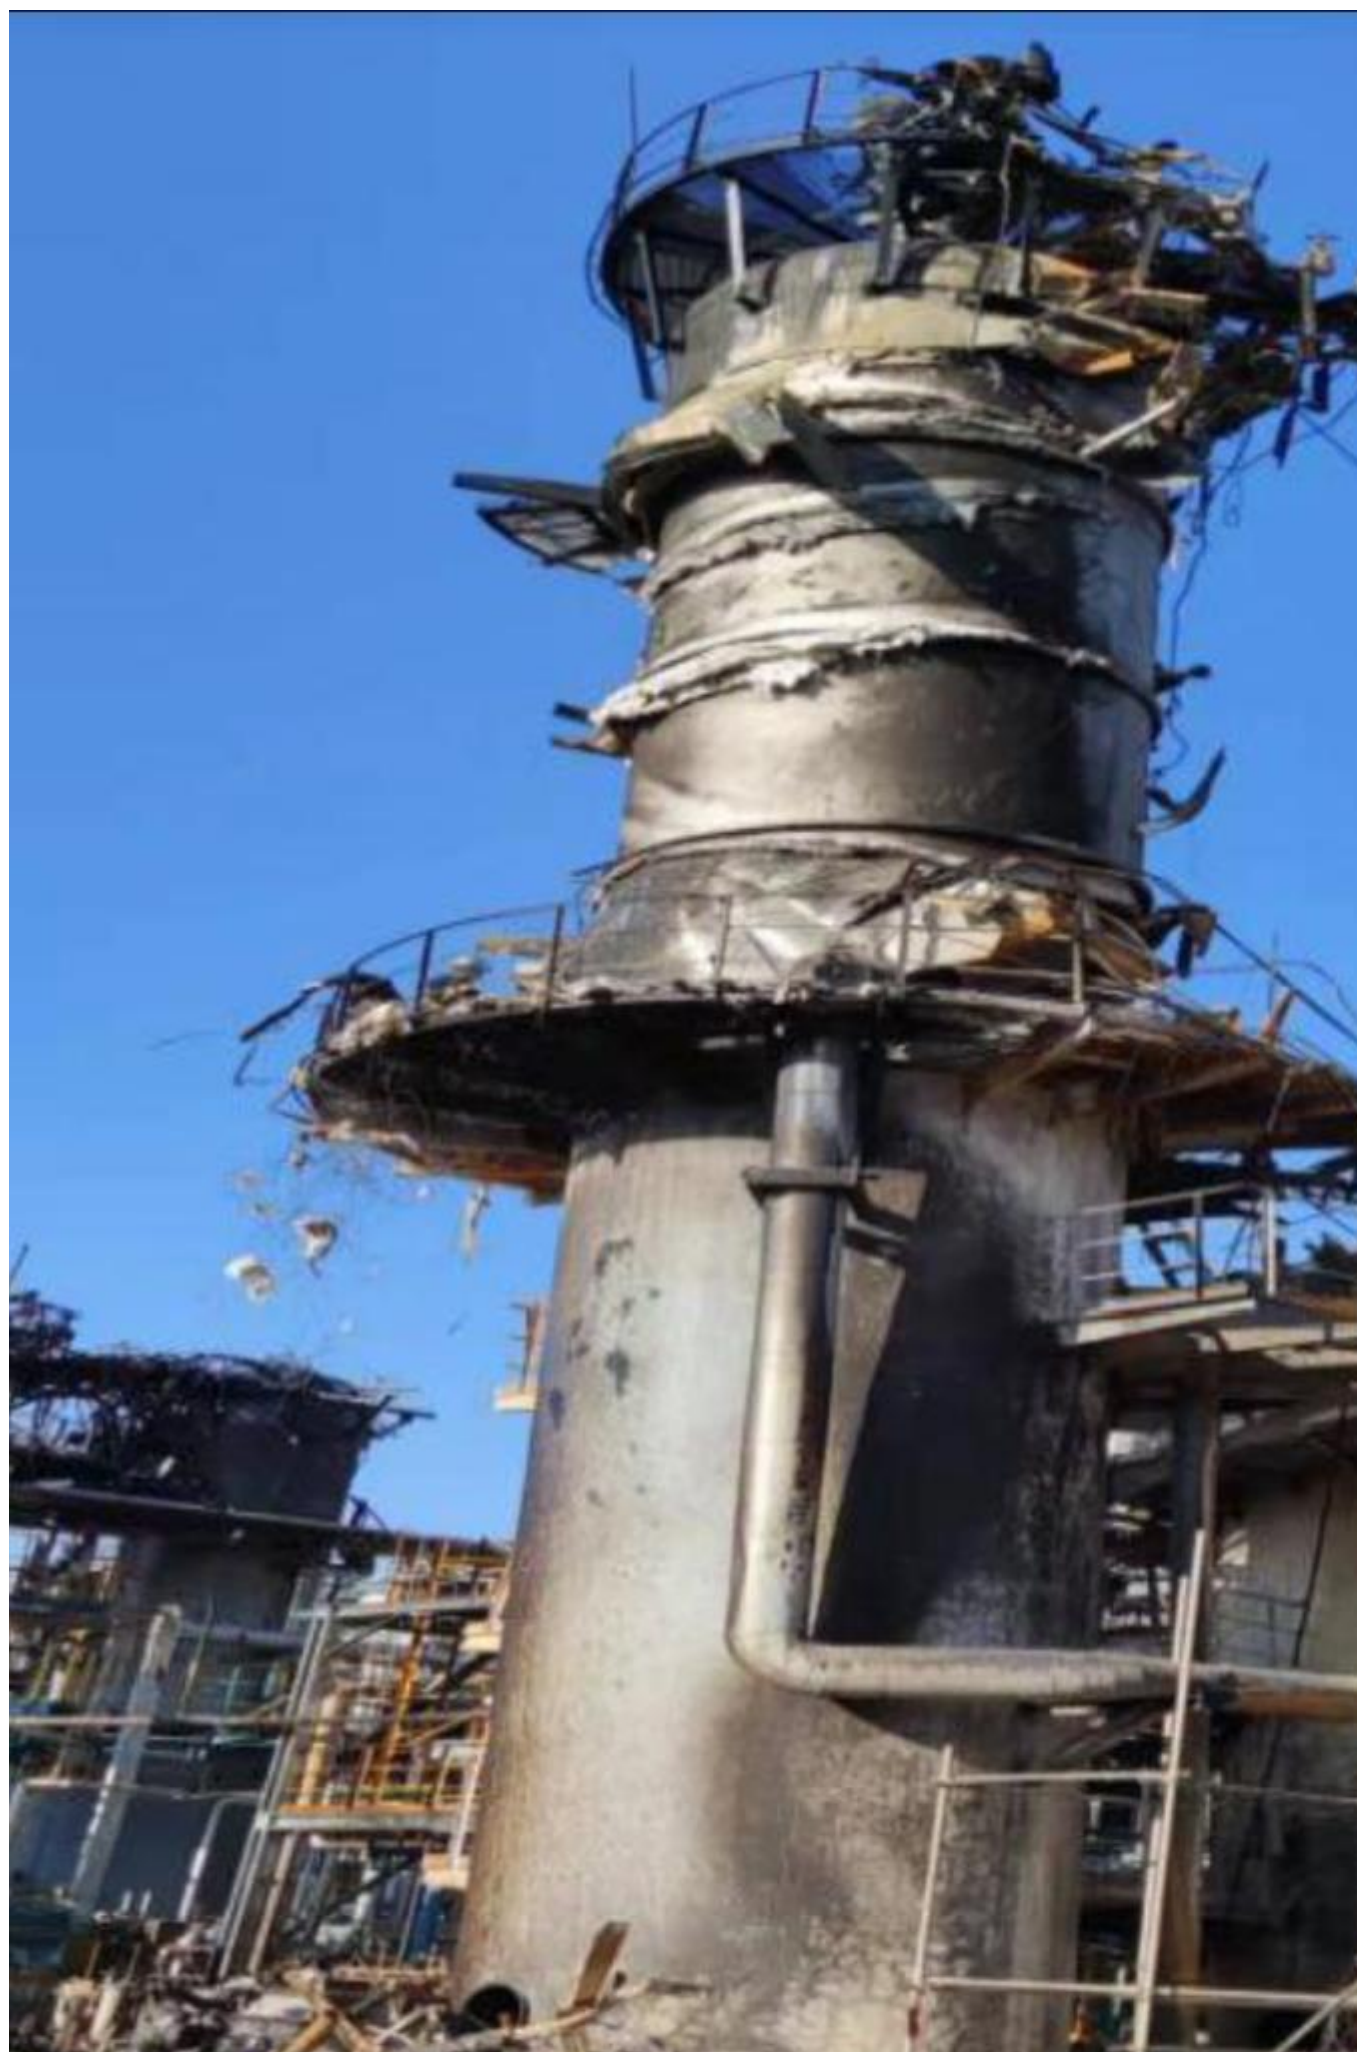
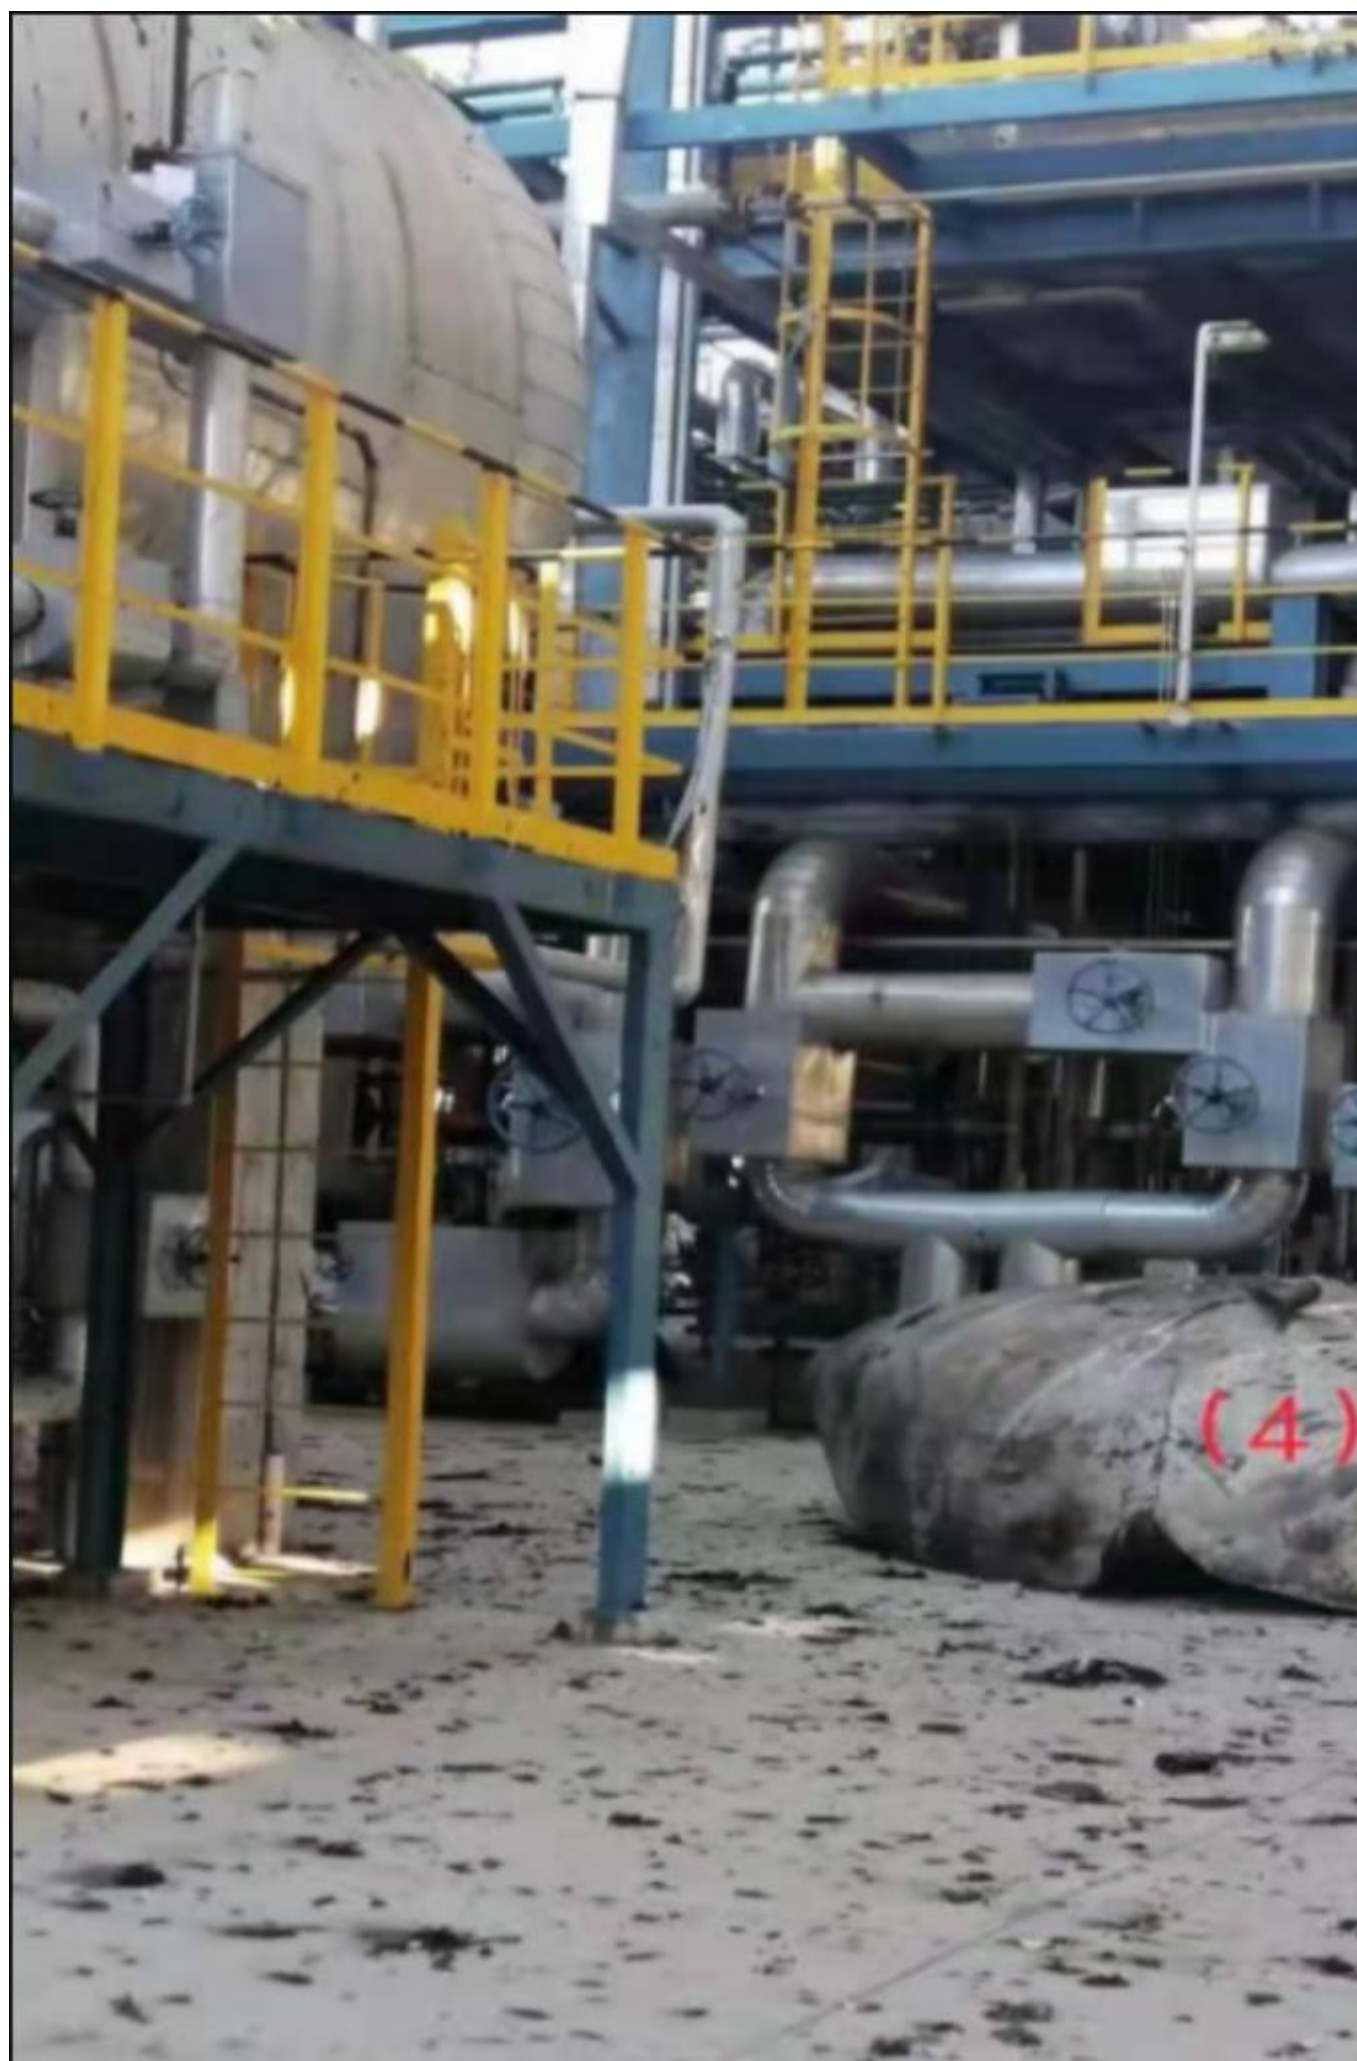
秒,内操袁浩在 DCS 操作站上再次将最小流量线上的调节阀( FIC-02014 ) 的阀位从 5.0%开至 50.0% ; 5 秒后 ( 9 时 38 分 22 秒 ) 又将最小流量上的 调节阀阀位从 50.0%开至 55.0% , 导致高压混氢从最小回流管线反窜回滤 后原料油缓冲罐 ( D-0102-II ) , 该罐压力 ( PA02021 ) 从 9 时 38 分 07 秒 的正常 0.387MPa 左右迅速上升超过压力计量程 1.0MPa。接到内操赵涛 指令的外操丁增岁从外操室到达加氢进料泵区域,于 9 时 38 分 32~37 秒 顺时针绕 II 系列加氢进料泵查看,发现泵与电机连接处部位有白烟,机封 处有哧哧的声音;9 时 38 分 36 秒外操王瑜来到泵区东侧查看现场情况, 外操龚贞斌也来到 II 系列加氢进料泵的东北侧,看到机封处冒青烟,9 时 38 分 44 秒机封出现泄漏加大,并在 9 时 39 分 00 秒着火。3 人见情况异 常均往装置东外侧跑,在跑的过程中听见剧烈的爆炸声,并被飞溅的燃烧渣 油轻度灼伤。9 时 39 分 00 秒渣油加氢装置 II 系列滤后原料油缓冲罐 ( D- 0102-II ) 东南侧下部人孔泄漏出现白烟,白烟沿着缓冲罐的周围向上升蔓 延扩散,9 时 39 分 08 秒泄漏的白烟扩散环绕在缓冲罐中部,9 时 39 分 08 秒滤后原料油缓冲罐出现罐体破裂,在罐的北侧喷出物料、罐体分解向南侧 方向飞出,拉断的管线与罐体的摩擦碰撞产生火花引爆泄漏出来的蒸汽云 和缓冲罐爆裂喷射出来的渣油和氢气,燃爆使得带着火的渣油主要向北和 南的两个方向飞溅。滤后原料油缓冲罐 ( D-0102-II ) 罐体爆炸飞溅的渣油 造成外操 3 人和正在过滤器进行检查的大庆化建的仪表维护工张世发在撤 离过程中受轻伤。爆炸解体的筒体撞击损害消音器后落在 85m 外的放空罐 ( D05001 ) 和低压放空罐 ( D0501 ) 上面的人行平台上;罐顶解体的成两 片,约罐顶三分之二的较大一片掉到 95m 的放空罐 ( D05001 ) 东南侧地

上，另一片掉到约 65m 外的 3#管廊架上面，截断的物料管线（直径约 200mm ,长度 3-4m ）掉落在 50m外的 1#管廊架与含硫干气分流罐（ D0208 ）之间的地面；连接安全阀等管线落在 I 系列加氢进料泵与滤后原料油缓冲罐的基座之间。事故造成 II 系列滤后原料油缓冲罐炸毁，还造成三台加氢进料泵不同程度过火， I 系列滤后原料油缓冲罐（ D-0102-I ）的基础和罐体过火，部分公共管廊管道损坏（事故现场见图 7 ）。
