绍兴诸暨浙江帕瓦新能源股份有限公司 “9·16”一般窒息事故调查报告

经调查认定，浙江帕瓦新能源股份有限公司“9·16”事故

是因企业安全设施设备不完善、安全管理不到位、现场操作人员违规作业的一般生产安全责任事故。事故发生后，企业未按规定报告事故情况，诸暨市应急管理局未在规定时间内逐级上报事故情况，诸暨市人民政府办公室未及时报送事故紧急信息。

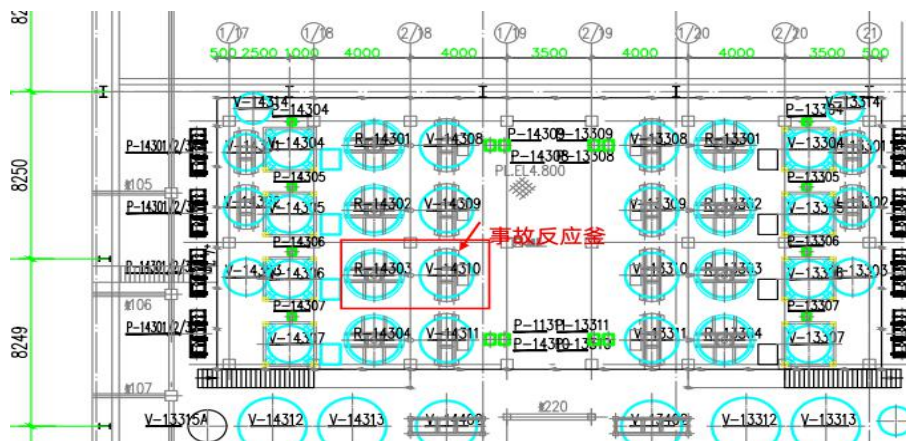
图 1 事故位置示图

1.事故经过。事故发生地点为帕瓦公司 6 车间 4 号生产线 4-3#反应釜（如图 1 所示），该生产线共有 4 个反应釜（编号：4-1#、4-2#、4-3#、4-4#）。劳动定员 42 人，设置车间主任、车间副主任、车间稽查员、班（副）长、统计、叉车、包装、干燥、洗涤、中控、配料等岗位。车间排班执行两班两倒（白班 8:00-20:00、夜班 20:00-次日 8:00），每半个月要倒一次班，分别是 15 日和月底最后一天，倒班当天中间有一个中转班（16:00-24:00），形成二班三倒（白班 8:00-16:00、中班 16:00-24:00、夜班次日 0:00-8:00）。事故当天为月中倒班后的第一天。

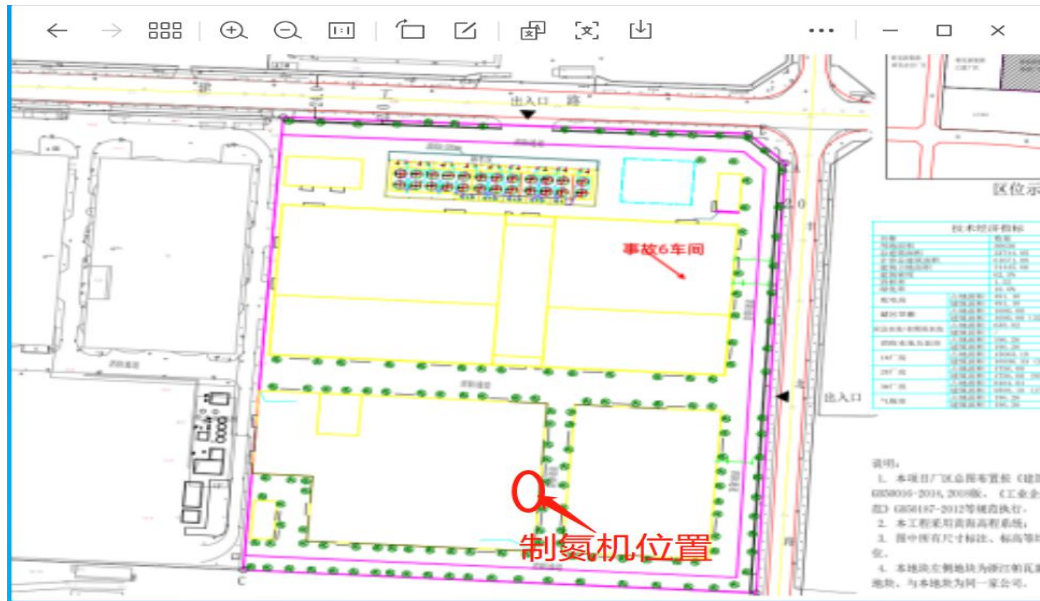
图 5 事故车间平面位置

事故发生的 1#厂房包括 5 车间、6 车间和中间辅房，5 车间、6 车间采用单层布置方式，内部按生产工艺流程设有多层平台。中间辅房为三层建筑，其中 1 层为更衣室、变配电房，2 层为车间办公区、中控员工室、分析检测中心等，3 层为设备间。厂房屋顶设有废气处理设施、冷却循环水系统、空调系统等公辅设施。事故发生 6 车间位于 1#厂房的东侧。6 车间外设有 6 台 HDN 型变压吸附氮气设备，从压缩空气中获取氮气（浓度为 99.99%），制氮机供气压力为 0.6~0.8MPa，氮气依次经缓冲罐、氮气储气罐，减压后通入 6 号车间反应釜和提浓机，用于反应保压及提浓机吹扫。（如图 5 所示）

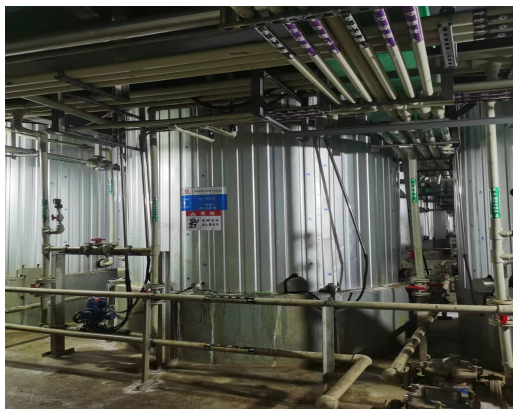
图 6 反应釜下部

事故车间设有高度约 2.5 米的操作平台，事故 4-3#反应釜嵌于操作平台中。4-3#反应釜总高 6.5 米，上部为电机，下部为罐体。罐体呈圆柱形，高 3.1 米，外径 2.5 米，实际内部容积 10 立方米，下底面位于车间地面，上顶面高出操作平台 0.7 米。上顶面设有直径 0.9 米的人孔，操作人员通过人孔进出。4-3#反应釜内有搅拌桨及供物料进出的管道，内有 4 个挡流板三角支撑点。（如图 6、图 7、图 8 所示）

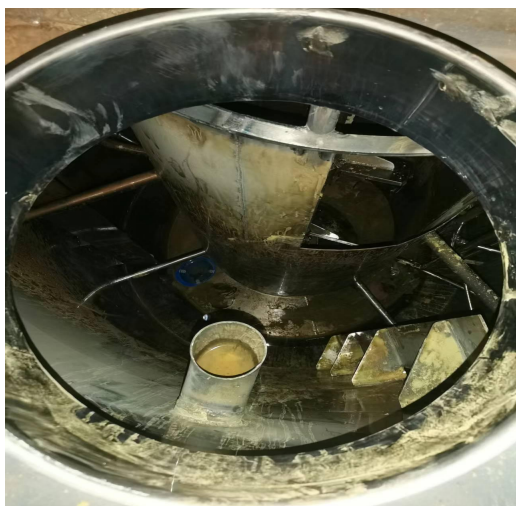
图 8 反应釜内部

对本单位受限空间数量、位置以及危险有害因素进行认真辨识，修订完善相应的安全生产规章制度及安全生产操作规程。“4·28”事故调查报告中指出，反应釜内有供人员上下的三角形台阶，经核实，此台阶为挡流板（避免流体旋涡搅拌）的三角支撑点，但企业未引起足够重视，未采取改进措施。“9·16”事故装置为“4·28”事故后新建装置，但企业未严格执行“三同时”管理程序，未编制安全设施设计专篇就开始建设，未完成竣工验收安全评价就开始生产。“4·28”事故后，企业虽增加配置了安管人员，但安环部仍隶属于生产制造中心，未建立完整的安全生产管理机构和工作机制，未发挥监督管理作用。

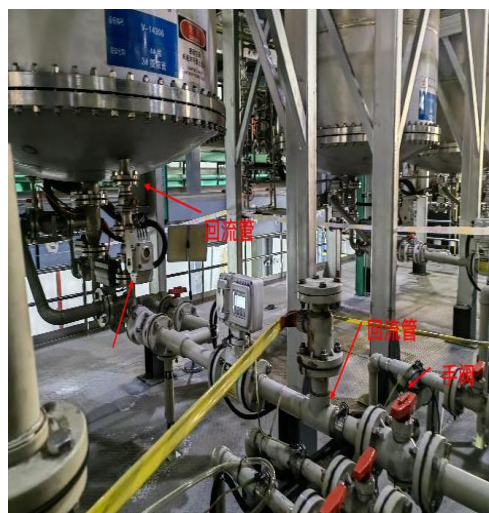
图 9 提浓机与反应釜连接的回流管

提浓机底部高于操作平台 0.6 米，高度 5.8 米，上半部分为电机，下半部分为罐体，罐体高 3.8 米，直径 1.8 米，内部容积 6 立方米。提浓机为全封闭，釜内有搅拌桨、过滤棒及供物料进出的管道，其中氮气分为两路，高压氮气用于反吹滤芯和工艺中防氧化，低压氮气用于正吹滤芯。反应釜与提浓机之间由回流管

连接（如图 9 所示），回流管上设置切断阀和手阀，旁路上设置回流阀（可切换手控或自控）。

1.安全设施设备不完善。 装置设备存在安全隐患，连接提浓机和反应釜只有一根回流管，在排料或者排水时需要将回流管上的电动调节阀和手阀打开，提浓机内氮气会通过回流管扩散至反应釜内，由于物料带有刺鼻氨味，在放料洗釜过程中，员工不会打开反应釜人孔盖进行放料和洗釜操作，使得氮气在反应釜内富集。自动化控制水平低，回流管手阀，压缩空气总阀、支阀均为现场手控，缺少防止氮气互窜、空气置换的联锁切断等措施。未对反应温度及反应频率等工艺进行优化，缺少防止反应釜内盐结晶的控制措施，导致反应釜盐管（316L）上部焊缝泄漏造成盐管焊缝外部结晶。

（一）严格落实企业主体责任。帕瓦公司要严格执行“管业务必须管安全、管生产经营必须管安全”的要求，调整完善安全生产管理架构，配强安全生产管理人员。强化安全培训和应急演练，提高培训频次和培训实效，确保员工安全培训全覆盖，切实提升员工安全意识和应急技能。要全面辨识氮气使用的安全风险，委托专业设计单位开展安全设计诊断，按照设计诊断提出的建议措施落实整改。优化生产工艺及设备装置，采用连锁切断等方式，防止氮气在设备间互窜。严格受限空间作业管理，对所有反应釜等入口进行上锁，落实作业审批才能开锁作业。要组建从
