山西普瑞特油墨有限公司“10·3”一般爆炸 事故调查报告

项目名称：山西普瑞特油墨有限公司环保设施改造工程

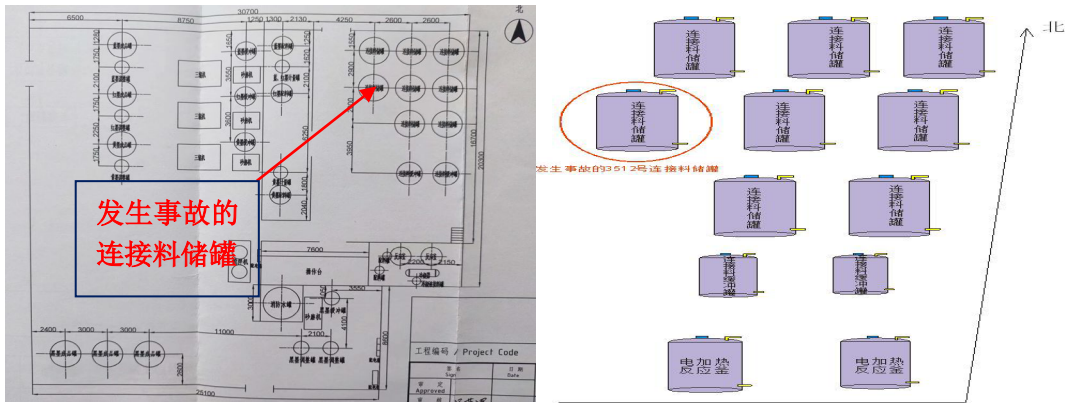
事故发生地点

右，李 xx 安排裴超等4名工人按照环保要求开始在1号罐罐顶焊接6分钢管与风筒连接，16:10分许，当焊接到4号罐时突然发生爆炸燃烧，导致裴 xx、张 xx、裴 x3名作业人员从罐顶处（约4.9米高）坠落受伤。事故发生后潘建军拨打119电话报警。

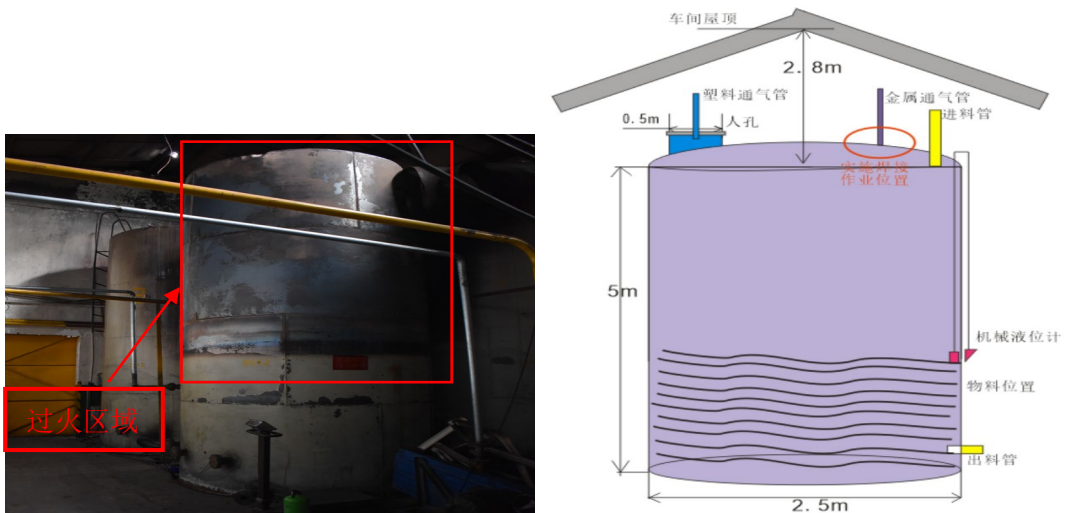
事故发生位置及罐体横剖图

2022年9月20日，经反应釜搅拌混合加热后的半成品油墨进入3512号连接料储罐后挥发大量非甲烷烷烃类可燃气体；焊接作业人员在未进行可燃气体检测和有效通风置换情况下，点焊金属管产生明火致使可燃易爆性混合气体发生燃爆。

经调查，现场作业人员在罐顶进行金属管点焊作业，系采取氩弧焊点焊固定金属管，当作业人员点燃焊枪作业时，突然发生爆炸，因此可认定：电焊作业时产生的火花是此次事故的点火源。

1、储罐内积聚大量非甲烷烷烃类可燃易爆性混合气体，遇电焊明火发生爆燃；
