**慈湖高新区
“3·6”一般生产安全事故调查报告**

慈湖高新区管委会事故调查组

2023年4月

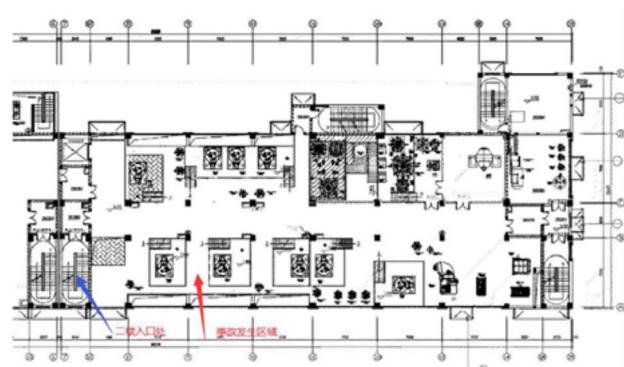
图6 五车间二楼布置图

事故发生具体区域位于五车间二楼从西往东第一和第二反应釜之间，具体见图 6、图 7。涉及事故设备为酯化反应釜，处于二楼和三楼之间，搪玻璃材质^[5]，夹套材质碳钢，属于特种设备。

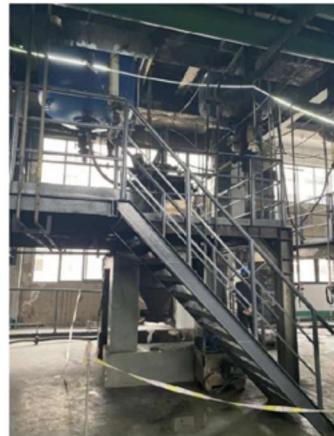
图 7 事故区域远景照片（左东右西）

本次事故造成一个反应釜底阀、一条衬四氟管道、一个车间窗户损坏，两个反应釜保护漆被烧焦，四楼楼顶环保用的活性炭烧毁，过火面积约 20 平方米。

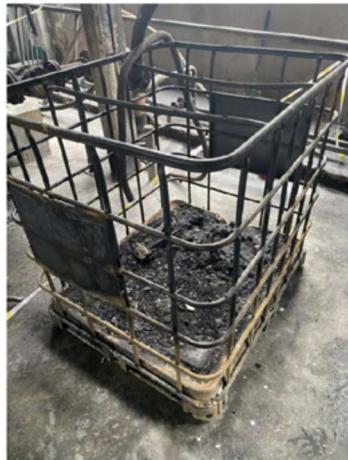
图 10 事故现场 IBC 吨桶照片

盛装废液的容器为 1000L 型 IBC 吨桶^[6]，由内容器和金属框架组合而成，事故吨桶照片见图 10。

6点24分，唐*凯听到“嘭”的声音，看见吨桶桶口突然喷出火焰（此时盛装废液半桶左右），插入吨桶内的放料软管脱落掉在地面上形成流淌火。流淌火产生的高温烟气通过事故区域东南角处的排风吸风罩，顺着管道将位于四楼楼顶约5吨的活性炭^[10]引燃，造成现场火势较大。

唐*凯使用衬四氟软管从三楼结晶釜底部放 HM-356-8A 反应废液至二楼吨桶，放料时正庚烷高速冲击产生静电，当放料至吨桶药一半时吨桶桶口突然喷出火焰，插入吨桶内的放料软管脱落掉在地面上形成流淌火，造成五车间发生局部火情。

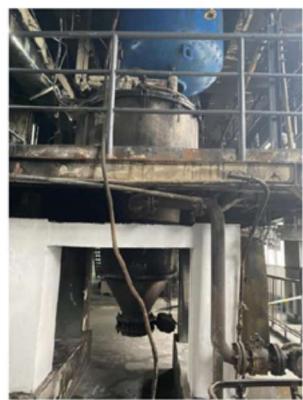
图 12 事故现场放料管道照片

HM-356-8A 反应废液放料作业不涉及泵等动力设备，而是通过重力自行流出，即通过三米左右的衬四氟（钢聚四氟乙烯）软管从位于二楼顶部的结晶反应釜（底部）放料阀连接至二楼的吨桶内。

经专家组现场调查，唐*凯使用衬四氟软管从三楼结晶釜底部放料阀连接至吨桶内，结晶釜底部距离吨桶高度约 4 米，放料时正庚烷高速冲击，在衬四氟软管管口产生静电引发本次事故。

皓元公司在使用衬四氟软管从三楼结晶釜底部放 HM-356-8A 反应废液至二楼吨桶的作业过程中，由于放料高度差较大和主要成分正庚烷电导率很小^[11]的原因，导致废液在高速冲击^[12]中产生静电荷，静电荷积聚到放料衬四氟软管管口处形成高

电位，逐步达到引起火花放电的静电电压和电场强度；在放料至吨桶约一半时，静电放电^[13]引发火花，点燃废液中的正庚烷，造成五车间发生事故。

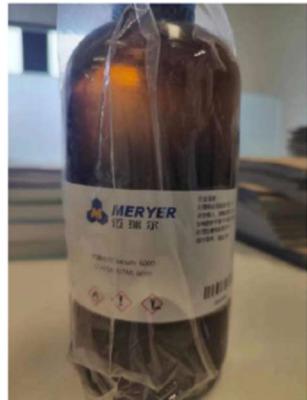
图 13 静电清除剂照片

根据调查，作业人员在进行放料作业时采取了静电跨接、氮气保护、添加静电清除剂等防静电措施，且事故发生前相关设备性能和质量完好。
