赣州经开区江西中南环保设备有限公司

“8·5”一般火灾事故调查报告

江西省政府事故调查组

2024年1月

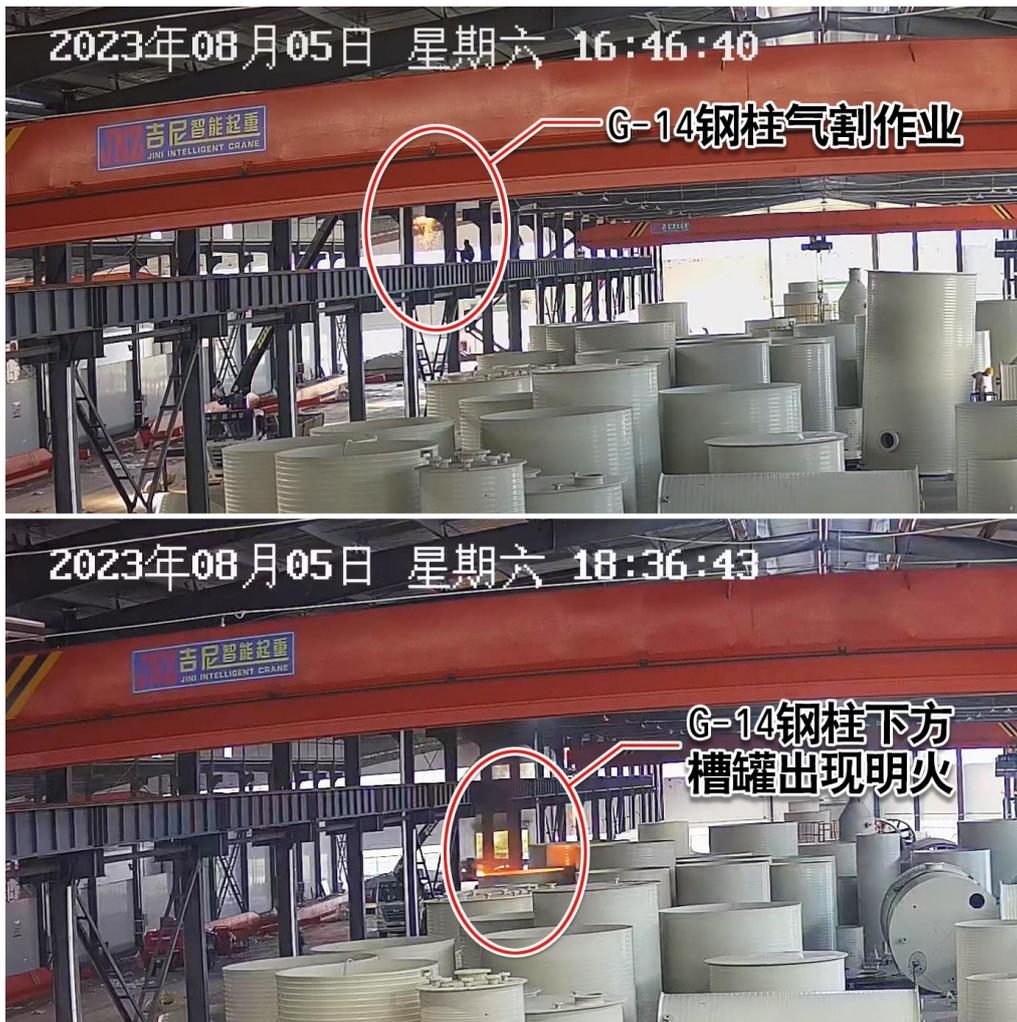
图3 起火过程（视频截图）

**（二）火灾发生经过。**2023年8月5日下午15时许，根据“厂房改造工程”施工安排，施工组长熊某华带领章某、李某平等10名施工人员，分4组在2#车间不同位置作业。其中章某、李某平在厂内G轴位置进行气割并安装桥式起重机轨道作业。16时46分至16时53分许，章某在G-14钢柱上用气割枪切割螺丝、角铁，并调整栓孔大小。18时36分许，正在车间内查看施工情况的熊某华发现位于厂房东北向西南方向数第2列（G轴）、西北向东南方向数第14根（G-14）钢柱北侧下方的PPR槽料罐<sup>④</sup>内（罐高约4米）着火。

1. 火灾初起扑救情况。18时36分许，熊某华发现火情后立即大声呼救。现场施工人员试图灭火，先使用曲臂车升降台载人用灭火器灭火，但由于槽料罐较深，灭火器无法喷射至火焰根部，灭火无效且火势逐渐增大。18时39分许，中南环保公司员工操作桥式起重机试图将起火部位周边的PPR槽料罐转移，但由于火势较大，未能成功。18时41分许，中南环保公司员工连接车间内轻便消防水龙，交由曲臂车升降台上灭火人员进行出水灭火，但由于轻便消防水龙出

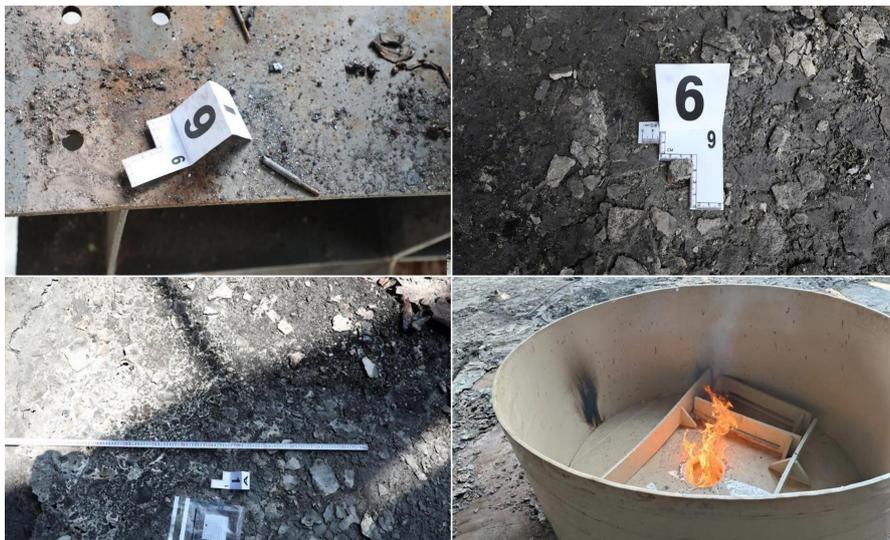
图 4 现场勘验及试验

**（一）火灾原因认定。**根据现场勘验、现场试验、火灾现场提取的证物检测检验结果并结合证人证言、视频分析等，排除了自燃、遗留火种、电气故障、生产过程引发火灾的因素。综合认定火灾原因为：中南环保公司租赁的 2#车间（厂房 G—D 轴）钢结构加高改造过程中，气割作业人员在起火点上方区域无证违法热力切割作业，喷溅掉落的高温金属熔渣引燃作业面下方紧邻的 1#车间（厂房 G—K 轴）摆放的 PPR 槽料罐等可燃物引发火灾。

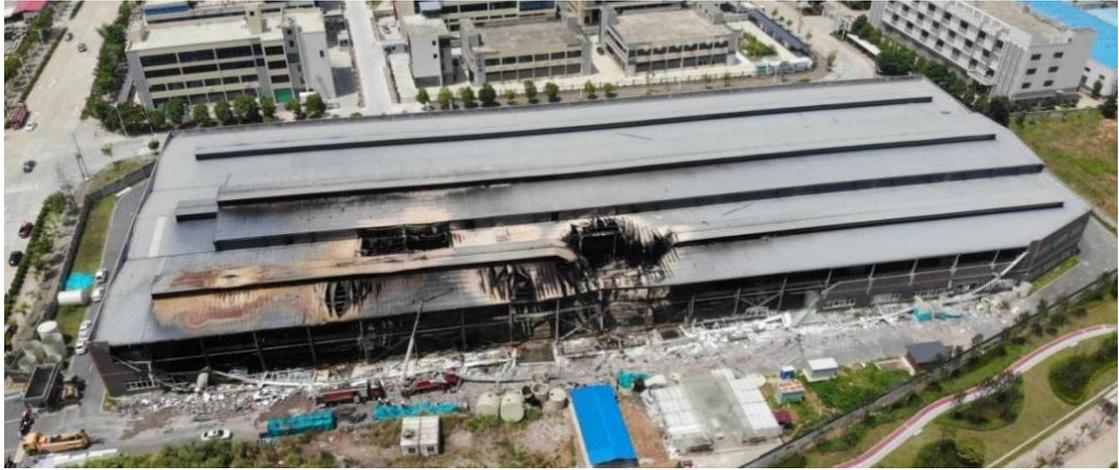
图5 厂房东北侧护墙整体倒塌

**（二）墙体倒塌原因分析。**通过对倒塌墙体现场勘验、检测鉴定及专家论证，综合认定造成厂房外围护墙整体倒塌的因素主要有内因和诱因两个方面。

**1. 厂房外围护墙的工程质量存在先天缺陷，存在严重安全隐患。**主要表现在：一是外围护墙体构造柱、圈梁、女儿墙均未与主体钢架进行有效连接<sup>①</sup>；二是外围护墙高厚比、构造柱典型柱距不符合规范要求<sup>②</sup>；三是外围护墙基础梁混凝土抗压强度、构造柱和窗过梁的钢筋搭接锚固不符合规范要求<sup>③</sup>。从而导致外围护墙自身平面外稳定承载能力远低于所受重力荷载，无法保持稳定，是造成墙体整体倾覆倒塌的内在因素。

**2. 厂房主体结构无防火保护措施，未能延缓钢结构升温过程。**经检测鉴定，厂房主体结构表面无防火保护层，不符合设计要求，导致火灾状态下，钢架迅速受热膨胀对外围护墙产生作用力，加上外围护墙内外侧不均匀受热产生的弯曲变形导致的墙体向外倾斜、钢结构的超设计条件使用及技术改造等，是造成墙体整体倾覆倒塌的重要诱发因素。

① 不满足《砌体结构设计规范》（GB50003-2011）第6.2.3、第6.2.9条的规定。

② 不满足《砌体结构设计规范》（GB50003-2011）第6.1、第6.3.4条的规定。

③ 不满足《混凝土结构加固设计规范》（GB50367-2013）第15.1.2、第15.2条及《混凝土结构设计规范》GB50010-2010（2015版）第8.4.4、第8.4.3条的规定。

2. 整体倾覆倒塌时间短、危害大。砖混结构的厂房砌体外围护墙在火灾情况下发生倒塌的时间不到正常耐火设计要求的三分之一，事先难以预测。厂房东北侧 K-14 钢柱附近的砌体外围护墙突然向外倾覆，在 3 秒钟内带动相邻各跨 175 米墙体瞬间发生整体倾覆倒塌，倒塌速度极快，消防救援人员来不及避险。

<sup>①</sup> 女儿墙构造柱典型柱距违规扩大近 3 倍，整个墙体高厚比（高 12.7 米，厚 0.18 米）为规范允许最大限值的 2 倍以上，构造柱的平面外稳定承载能力不足实际重力荷载的 1/2，致使砌体外围护墙重心偏移、基础不稳，无法独立保持稳定。倒塌墙体存在整体性不够的隐患，构造柱底端与基础梁之间的钢筋锚固降低约 70%，造成构造柱与基础梁连接不牢固。

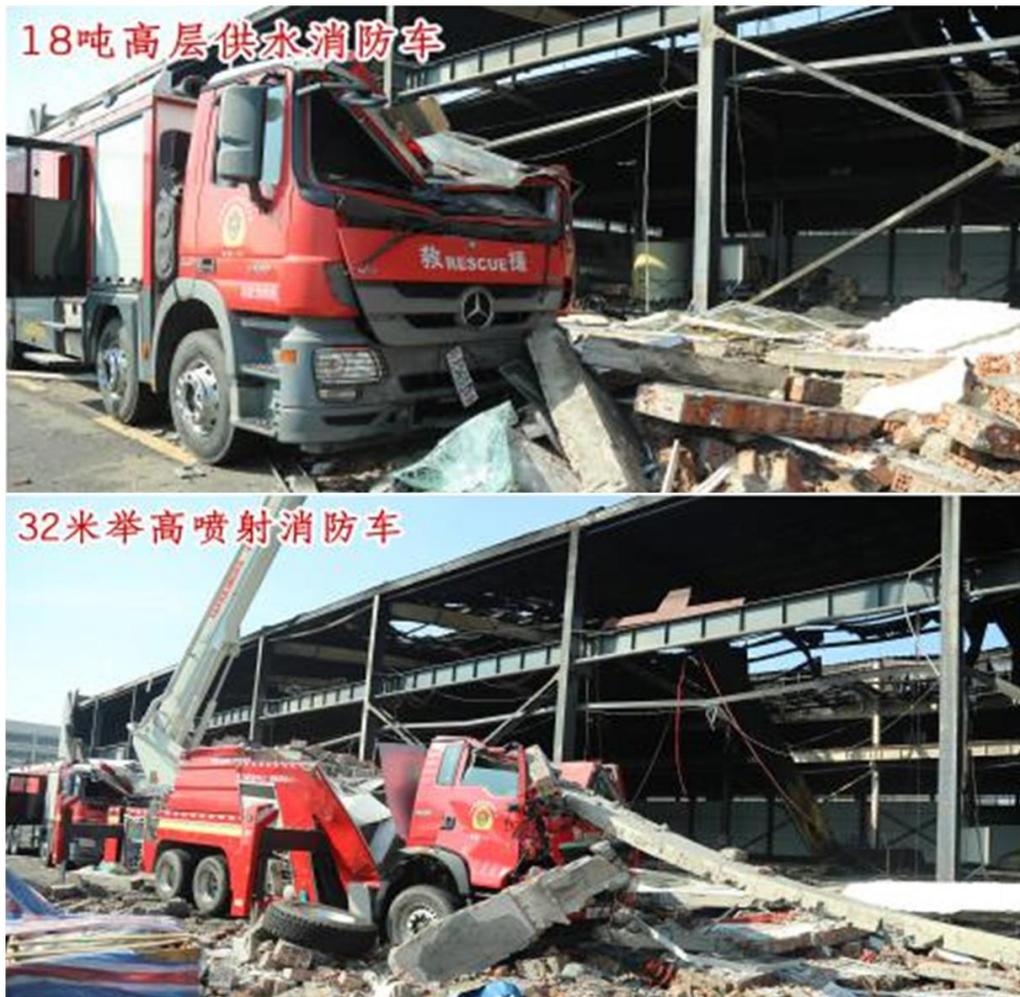
图6 消防车受损严重

1. 建筑结构存在重大安全隐患。倒塌墙体存在稳定性不足的隐患，砌体外围护墙结构由于设计、施工不严格执行国家相关规范而存在严重的结构安全隐患<sup>①</sup>。同时，倒塌墙体在标高 3.3 米、9.8 米处各设一道钢筋混凝土圈梁，倒塌时巨大的重力势能产生强大的破坏力，对消防救援人员及车辆造成严重损害。

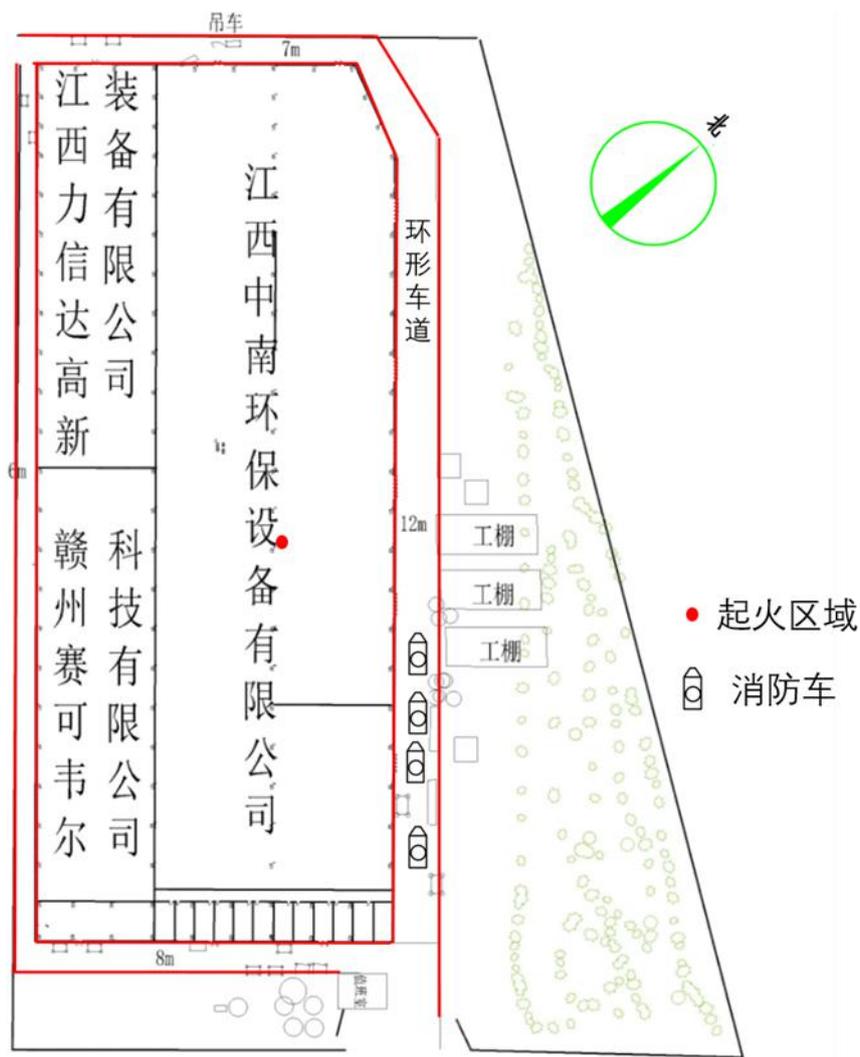
图 7 消防灭火作业面示意

3. 消防灭火战斗作业面受限。起火厂房四面环形车道仅东北侧车道便于消防车辆作业展开，车道宽约12m，距离起火区域最近，且此作业面设有五个进出门洞便于快捷内攻。其他方向车道宽度较窄，到起火区域的距离数倍增加，且有三个未起火单位实体阻隔。所有车道上均停有多辆汽车，灭火作业的东北侧车道上还有聚丙烯、钢架、成品塑料桶等物品占道堆放，致使消防救援车辆战斗展开受限，车辆停放位置距离厂房外围护墙较近，无法预留足够的安全距

离。
