鄂尔多斯杭锦旗亿鼎生态农业开发有限公司 “9·7”重大高压气体泄漏事故调查报告

内蒙古自治区政府事故调查组

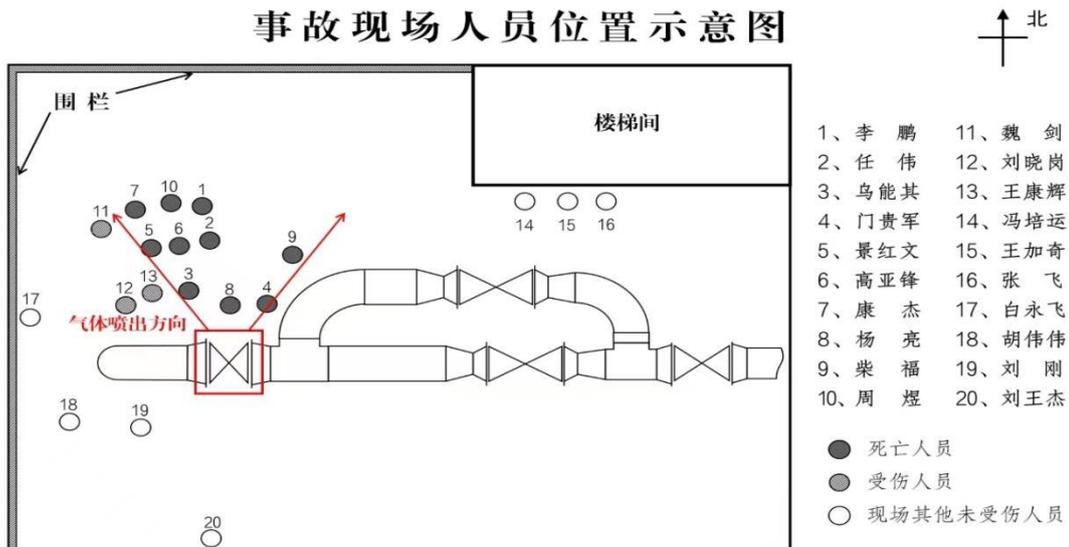
图 4 事故现场人员位置示意图

15 时 34 分，在其他区域工作的气化车间四班班长胡伟伟和现场巡查员白永飞在对讲机中听到杨亮需要便携式气体检测仪，随后到达现场将检测仪递给杨亮，此时平台共 20 人（见图 4）。

15 时 35 分，杨亮手扶事故阀盖，指挥现场人员操作液压扩张器 4-5 次后，高压气体喷出，现场正对阀门作业人员受到气体冲击，与北侧护栏撞击后坠亡，冲击波同时造成事故阀门侧面人员受伤。

事故现场平台面积不到 30 平方米，拆卸阀门时聚集了 20 名作业人员，且多名人员集中在泄压口（阀门）的正对面，造成伤亡

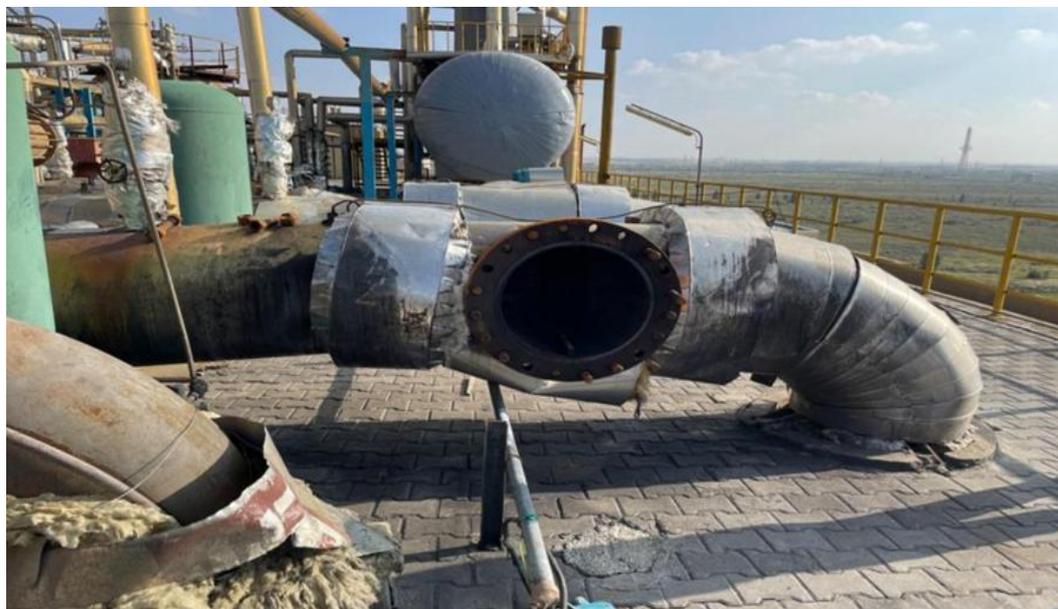
图 5 事故发生后现场图

事故造成事故阀的阀盖、阀杆、阀板（共计重 556kg）向北高速抛出，第一落点水平距离 89.4m，第二落点水平距离 112.4m，围栏的立杆折断，毁损围栏的长度 7.6m，高度 1.1m。事故阀电动执行机构、手轮传动机构、龙门架散落于平台正北方向地面。

阀门北侧管道的下弯头处保温层被气流冲击剥落，露出弯头管道表面。事故阀背侧（南侧）未受事故破坏（见图 5）。

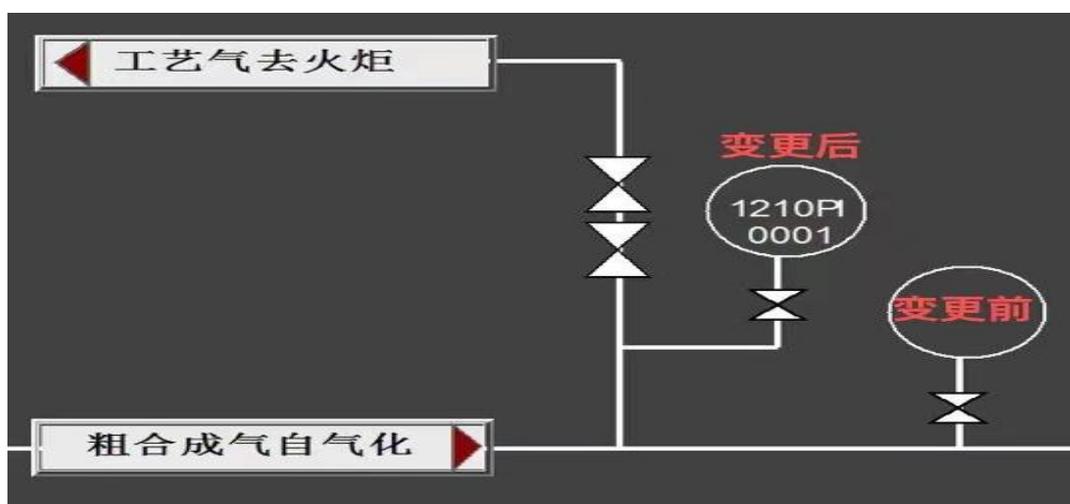
图 6 远传压力变送器变更图

（1）远传压力变送器（1210PI0001）测量失真。因远传压力变送器引压短节曾经堵塞，2019 年大修期间企业未履行手续，

违规将安装位置由主管线变更为放空管线（见图 6），DCS 显示为主管线压力，实际测量为放空火炬管线压力。事发时主管线与放空火炬管线连通处严重堵塞（见图 7 黑色圆圈部位），管路中心只有约 0.24cm^2 通流面积（见图 8 箭头所指部位）。远传压力变送器引压短节管内堵塞物厚度约为 29mm ，堵塞物主要为 FeS 、 FeCO_3 。放空阀处于开启状态，压力显示为 0MPa ，放空管温度为常温，导致相关人员误判。

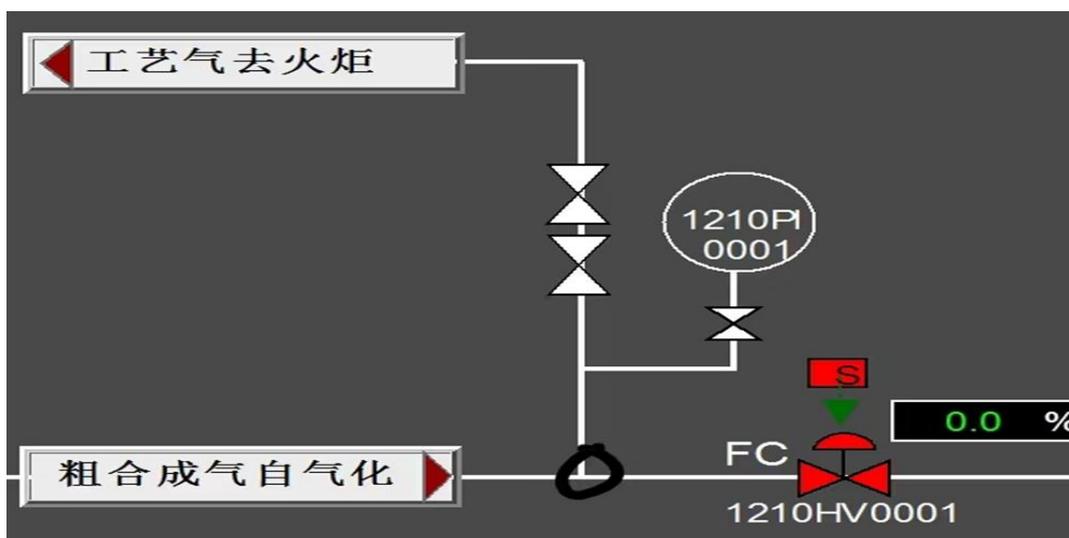
图 7 主管线与放空火炬管线连接处堵塞图

事故管道设计、制造、安装过程符合《工业金属工程施工规范》GB50316、《工业金属工程施工规范》GB50235、《压力管道安全技术监察规程-工业管道》要求，通过对管内堵塞物质取样进行 X 射线衍射分析，事故阀处就地压力表引压短节（DN25）内部堵塞物主要为 FeS 、 Fe_3O_4 和 Fe_2O_3 ，检测堵塞物厚度约 27mm，管内完全堵死，不能通气。去火炬放空管（DN50）实际面积 10.2cm^2 ，堵塞物主要为 FeS ，因堵塞物造成管内仅有 0.24cm^2 通流面积。远传压力变送器取压管短节（DN15）管内堵塞物厚度约 29mm，堵塞物主要为 FeS 、 FeCO_3 。正常生产运行时，管道内存在承压高温气体，气体能够通过引压短节，停产检修后，管道冷却且无气体压力，造成相关堵塞物冷却凝结，投料试车时，不能通气。

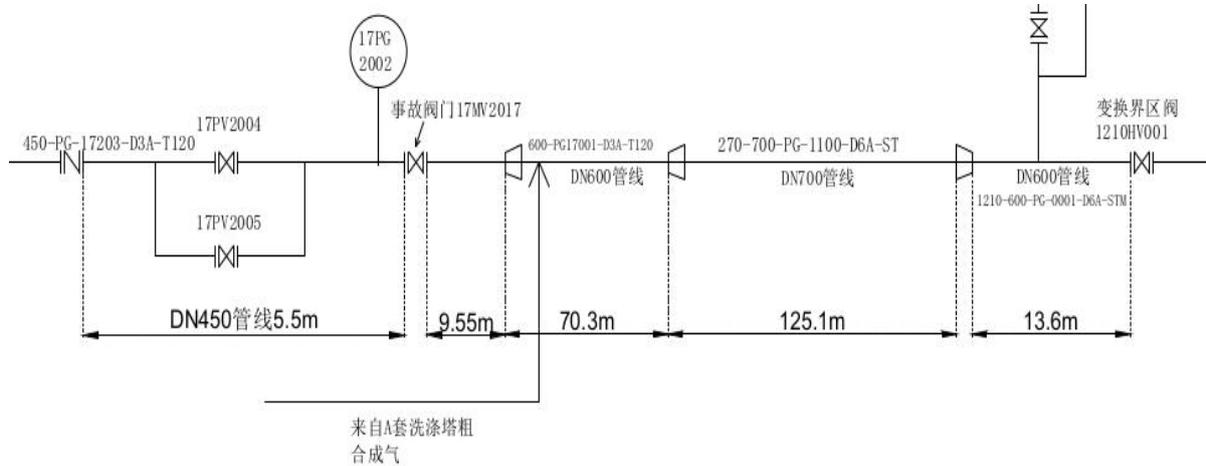
图 9 止回阀与界区阀之间管道（管道长 224.05m）

(3) 事故管道截留高压气体。事故阀下游界区阀(1210HV0001)关闭,气体无法进入变换系统;上游气化工序有止回阀,气体无法倒流;主管线与放空系统连接处管路堵塞,不能正常泄压;导致气体封闭于止回阀与界区阀(1210HV0001)之间的事故管道内(见图9)。

从气体物性、燃烧环境条件、泄漏后内部工况及能量传递角度分析，管道内部并不具备发生爆燃、爆震的条件。管道外虽达到燃烧条件，但从提供的现场资料分析未见爆燃、爆震所留痕迹，管道外并未发生爆燃、爆震现象，人员衣物碎片化原因初步判断为高速喷出的高压气体冲击波所致，阀盖飞出所需能量由气体压缩能提供。江苏省特种设备安全监督检查研究院管道泄漏计算分析报告结论与事故现场情形一致，气体物理冲出的能量远大于阀盖飞出所需的动能，泄漏 3 小时 26 分后，管道内余压为 1.54MPa。

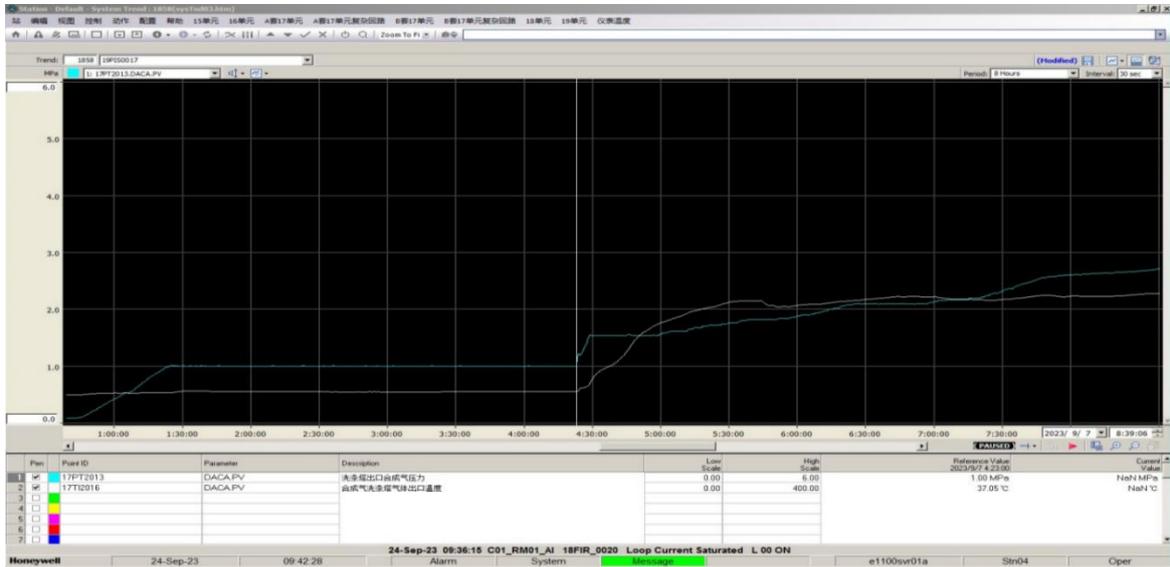
图 10 DCS 温度压力记录曲线

(1) 9 月 7 日 4 时 23 分，气化 B 炉投煤，开始升温升压（见

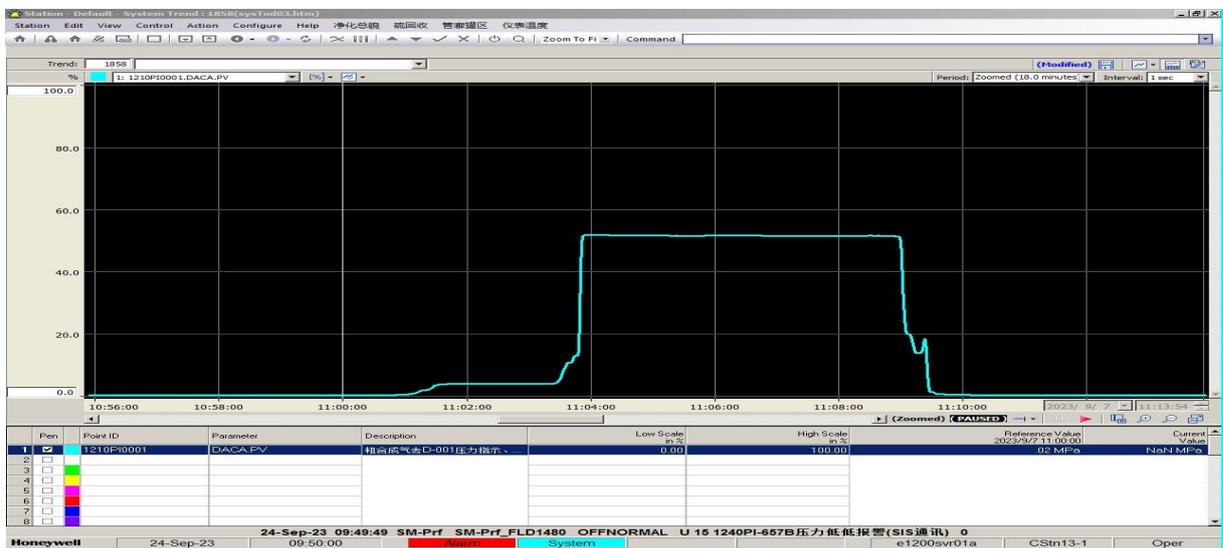
图 11 DCS 压力记录曲线

(2) 9 月 7 日 11 时 00 分, 气化向变换送气, 变换界区阀远传压力表 (1210PI0001) DCS 显示 0MPa (见图 11)。

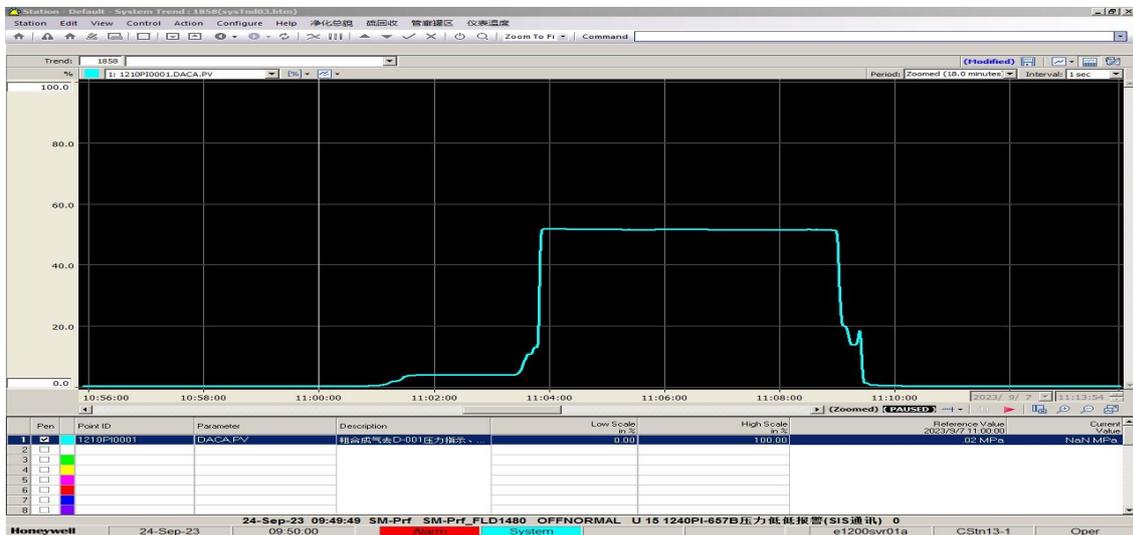
图12 DCS压力记录曲线

9月7日11时01分，第一次关阀操作，远传压力变送器(1210PI0001)压力0.03MPa，11时04分涨至3.11MPa(见图12)。

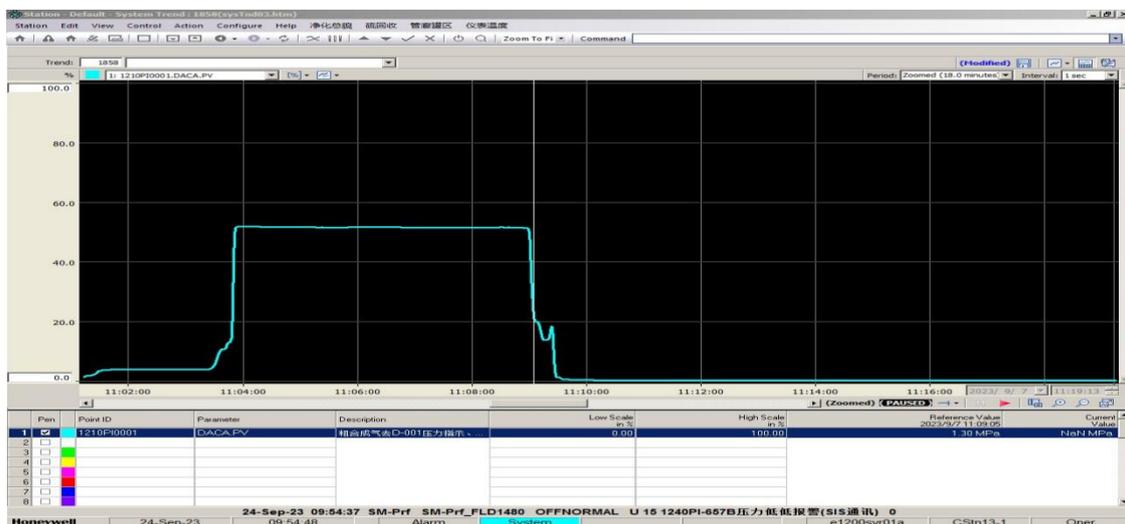
图13 DCS压力记录曲线

9月7日11时09分05秒，第一次开阀操作，远传压力变送器(1210PI0001)显示压力1.3MPa，11时09分35秒压力降至0.04MPa(见图13)。

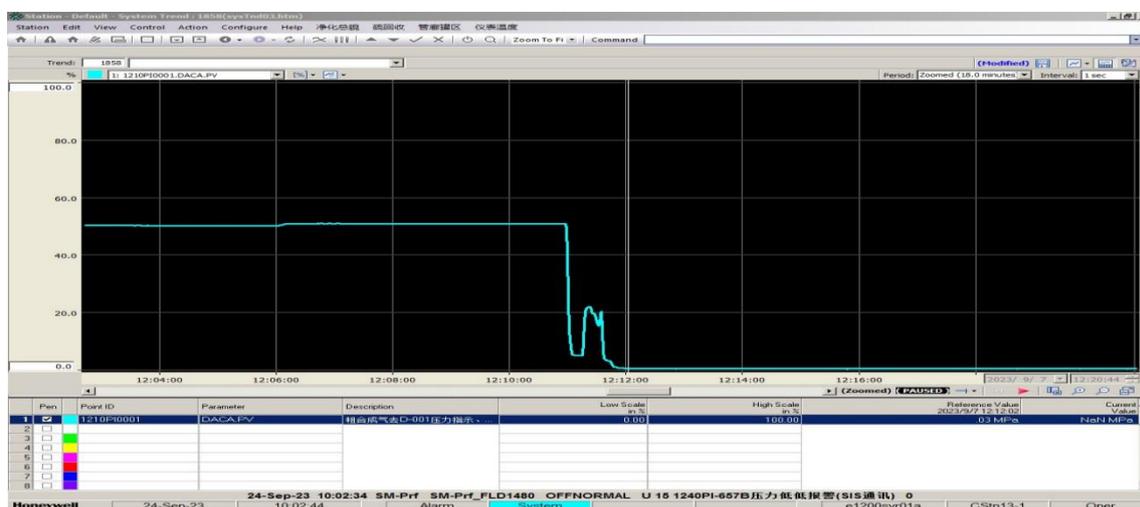
图 14 DCS 压力记录曲线

9月7日12时11分14秒，第三次开阀操作，12时12分

02 秒，阀门处于全开状态，远传压力变送器（1210PI0001）显示压力 0.03MPa。此后直到事故发生时，压力一直为 0MPa（见图 14）。
