贵定县贵州宝塔石化“3.27”火灾事件

调查报告

2024年3月27日22时许，位于贵州省贵定县昌明经济开发区的贵州宝塔石化有限公司一汽油罐因雷击起火，无人员被困、无人员伤亡。

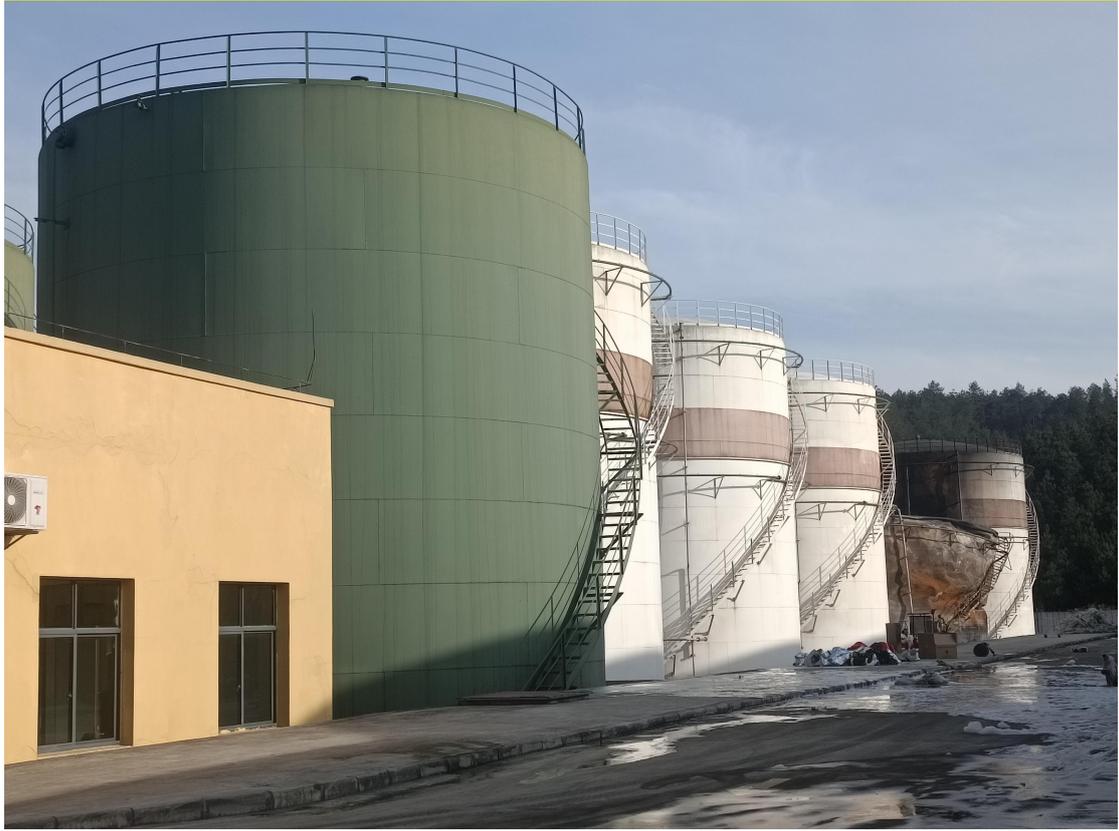
图 2 贵定宝塔石化火灾事件后现场图

事件造成宝塔石化油库汽油罐组 TG-104 储罐（储存介质：92#汽油，技术参数：DN=17000mm, H=15850mm, VN=3000m³）内 92#汽油约 700 余吨全部燃烧，TG-104 储罐及附属管道、消防设施、仪器仪表被烧毁。

此次事件未造成人员伤亡，TG-104 储油罐被烧毁，烧掉 92#汽油约 716.88 吨，以及相关仪表、管件及附属设施，经

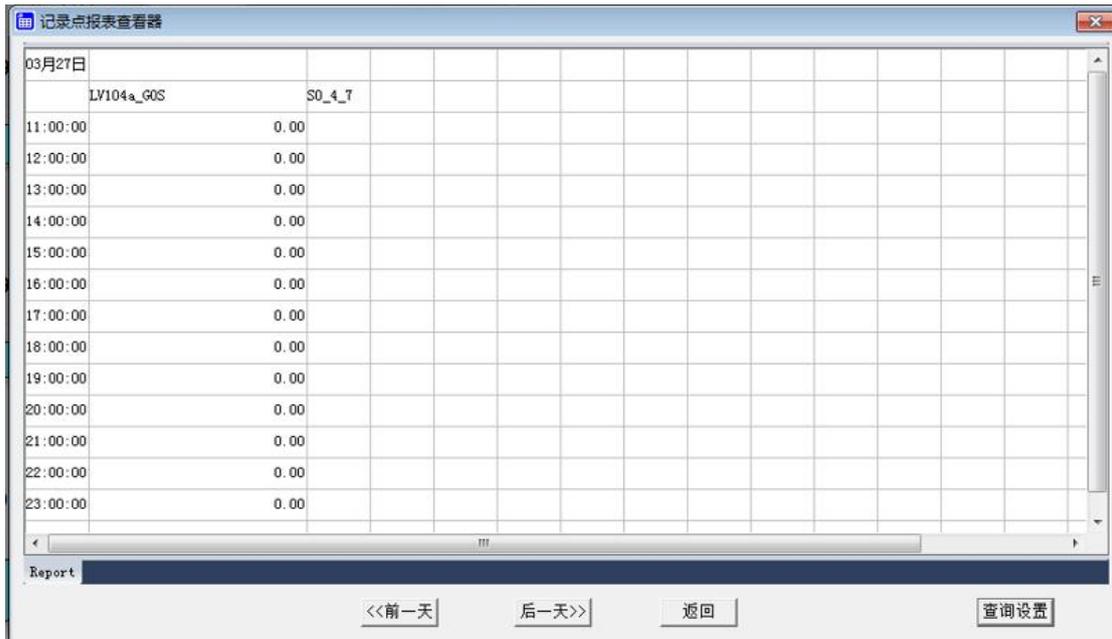
图 6 TG-104 汽油储罐进口电动阀（位号 LV104a）阀门状态

2024 年 3 月 27 日全天处于关闭状态，说明事件罐 TG-104 汽油储罐在 3 月 27 日当天无进油作业；TG-104 汽油储罐出口电动阀（位号 LV104b）2024 年 3 月 27 日 7 时至 21 时处于开启状态，3 月 27 日 22 时以后处于关闭状态，说明事件罐 TG-104 汽油储罐在 3 月 27 日 21 时前有发油作业，22 时已无发油作业。

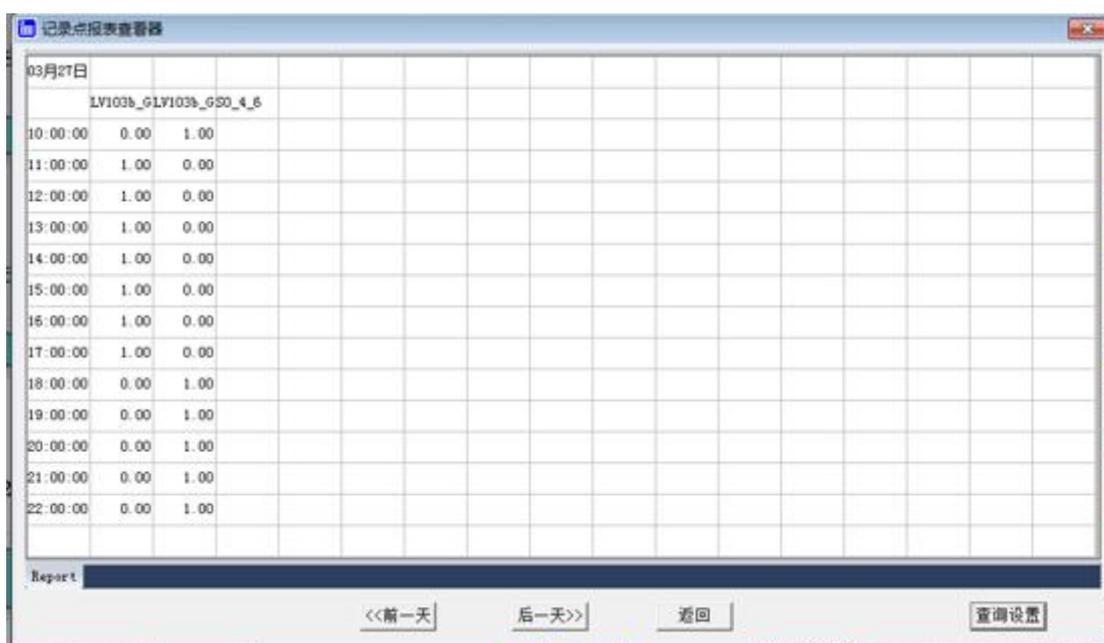
图 9 TG-103 汽油储罐出口电动阀（位号 LV103b）阀门状态运行记录

2024 年 3 月 27 日 11 时至 17 时处于开启状态；TG-103 汽油储罐进口电动阀（位号 LV103a）2024 年 3 月 27 日全天处于关闭状态。说明 3 月 27 日全天 TG-103 汽油储罐未开展进油作业，3 月 27 日 17 时后，TG-103 汽油储罐无发油作业。

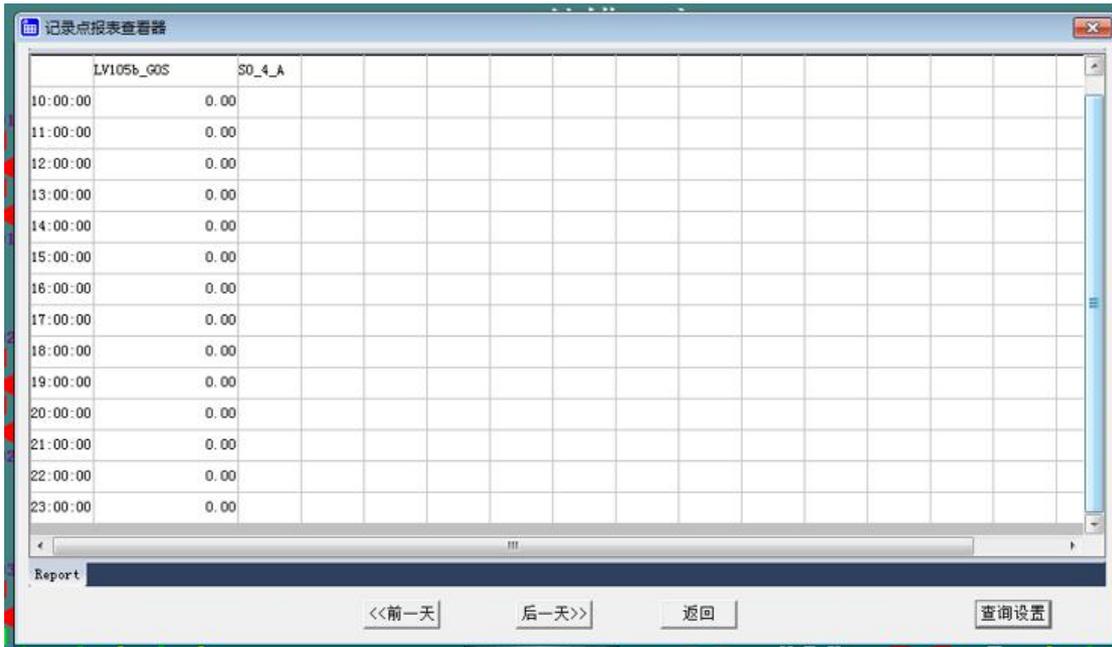
图 11 TG-105 汽油储罐出口电动阀（位号 LV105b）阀门状态运行记录

2024 年 3 月 27 日全天关闭状态；TG-105 汽油储罐进口电动阀（位号 LV105a）2024 年 3 月 27 日全天处于关闭状态。说明 TG-105 汽油储罐在 3 月 27 日全天无进、发油作业。

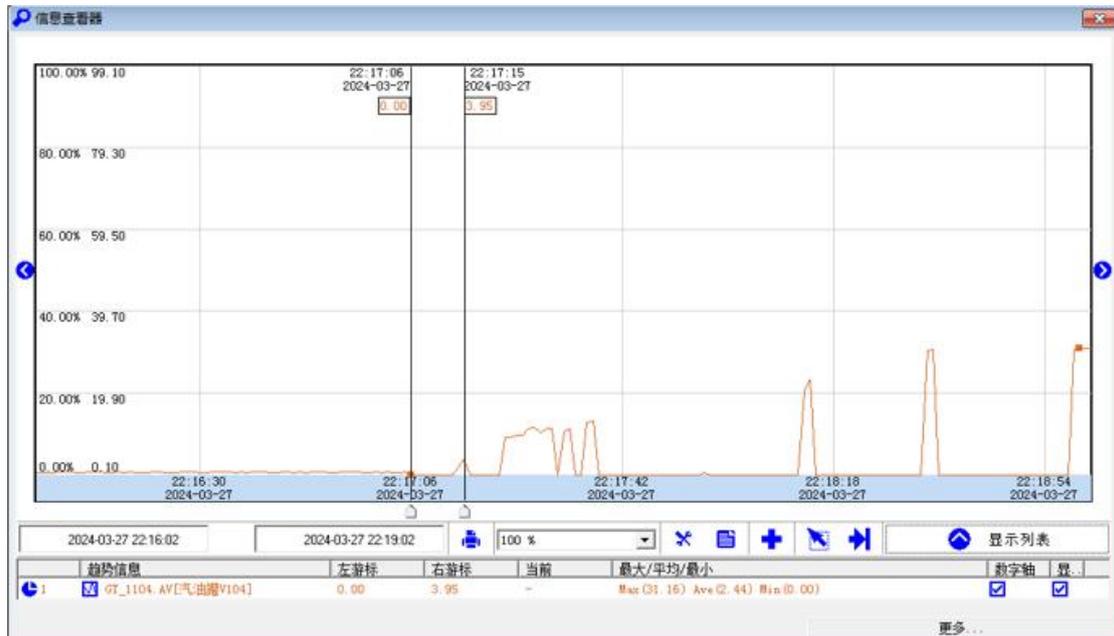
图 13 TG-104 汽油储罐可燃气体检测仪（位号 GT-1104）历史趋势图

贵州宝塔石化有限公司在油库储罐出口阀处设置有可燃气体报警仪。查可燃气体历史数据分析，事件罐 TG-104 汽油储罐在 2024 年 3 月 27 日 22 点 17 分前数据一直为 0%。

表明事发前，TG-104 汽油储罐出口阀附近无油气泄漏。

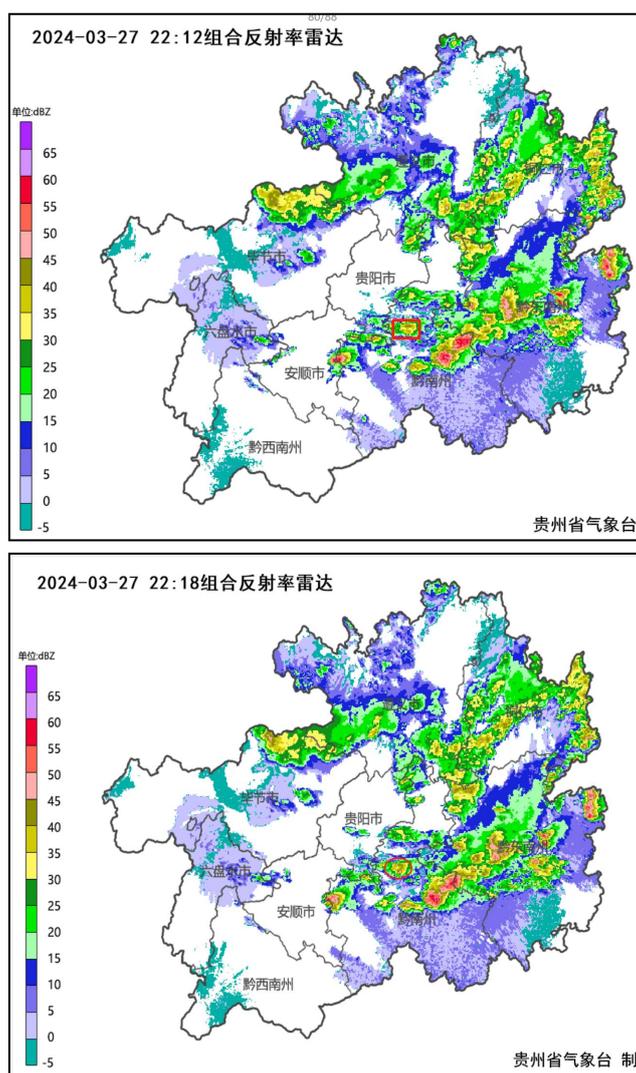
图 14 3 月 27 日 22 时 12 分和 18 分的雷达图

加强影响贵阳市，20:48 进入龙里县境内，强回波云团 21:12 进入贵定县境内，回波强度达到 40~50dbz，21:42 强中心南压到平塘北部和都匀北部，贵定境内仍有回波影响，22:18 贵定中部以南区域（包含昌明境内）回波强度达 55~60dbz，在昌明镇出现冰雹、雷暴大风、短时强降水等强对流天气。

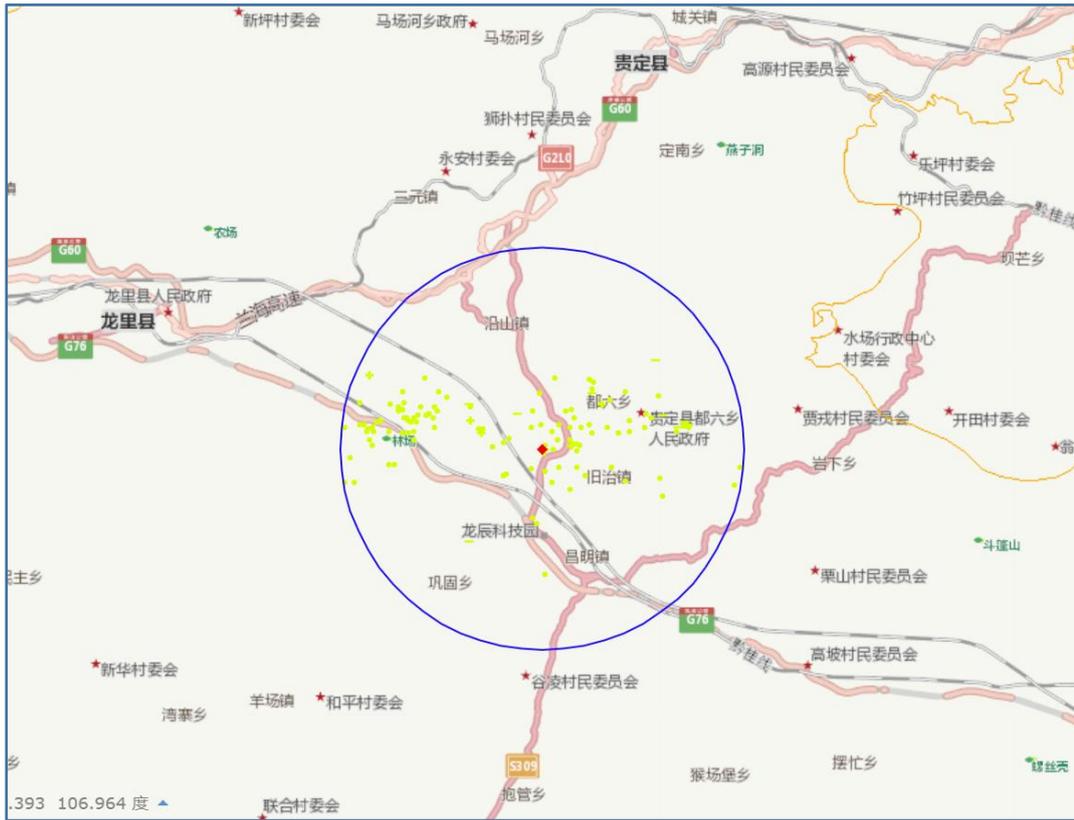
图 16 闪电监测定位资料查询结果（红点为宝塔石化所处位置）

罐区 10km 半径范围内监测到的闪电活动情况如下：总闪 135 次，其中云闪 116 次，云地闪 19 次；正闪 44 次，负闪 91 次；最大云地闪强度 111.7kA，平均云地闪强度 33.4kA。

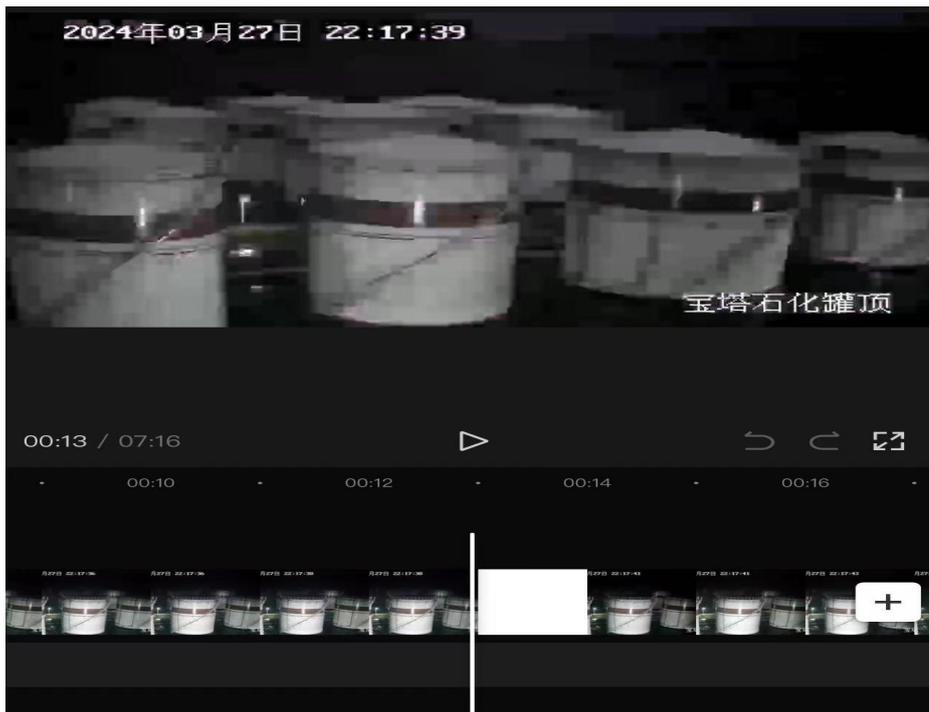
图 17 3月27日22:17:39雷击照片

3月27日罐区出现雷电天气过程，22时17分39秒，一次雷电直接击在成品油罐区 TG-104 油罐罐顶呼吸阀和压力传感器组件头部位置。

经调查认定，事件直接原因是强对流天气下雷电直击在汽油罐区 TG-104 储罐罐顶呼吸阀区域引燃油气，进而导致储罐内部汽油燃爆。

1. 提高设防标准。贵州宝塔石化有限公司成品油罐区已经严格按照现行石油库设计规范和防雷要求设置了防雷设施，但鉴于昌明镇为雷电易发区，建议贵州宝塔石化有限公司提高设防标准，强化罐区防雷能力。目前该企业正在对现场进行清理，待清理完成后，按照整改方案进行整改，并经气象部门验收后，方可投入使用。

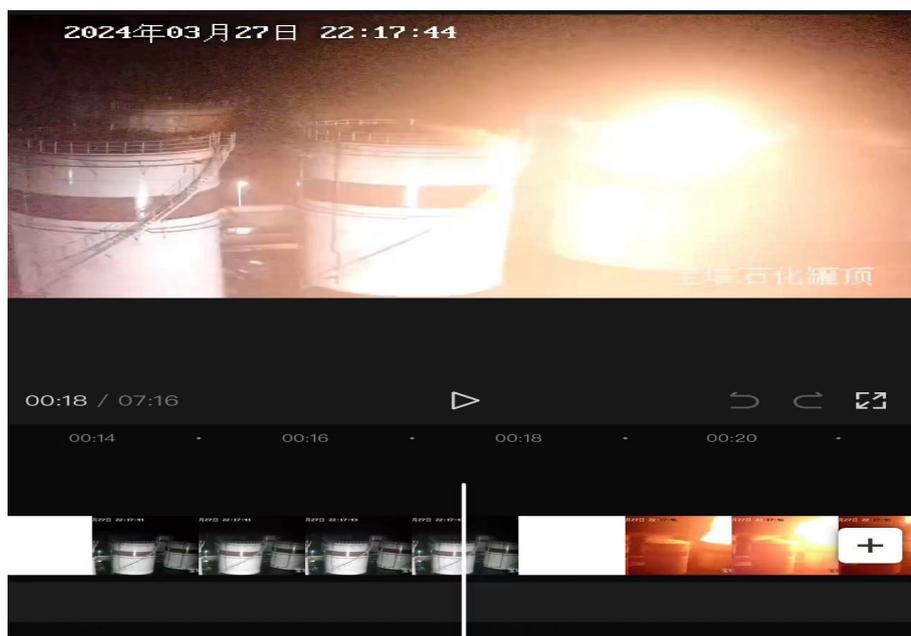
图 18 3月27日22:17:44爆炸揭顶照片

2024年3月27日22时17分39秒，贵定县宝塔油库TG-104汽油储罐位置发生雷电活动，17分43秒，该储罐罐顶呼吸阀区域发生闪火，17分44秒，该储罐内浮盘以上油气空间发生闪爆，储罐罐顶被掀开，同时储罐罐壁往外扩，储罐罐顶因重力作用掉落于储罐内。储罐内库存油品持续燃烧，直至3月28日15时40分被扑灭。
