# 襄阳老河口湖北雪飞化工有限公司 “5·9”较大爆炸事故调查报告

2024年5月9日16时32分48秒，襄阳市老河口市湖北雪飞化工有限公司硝化棉生产煮洗工段3名工人在煮洗作业过程中1#煮洗锅发生爆炸，造成3人死亡，直接经济损失约553.22万元（不含行政处罚）。

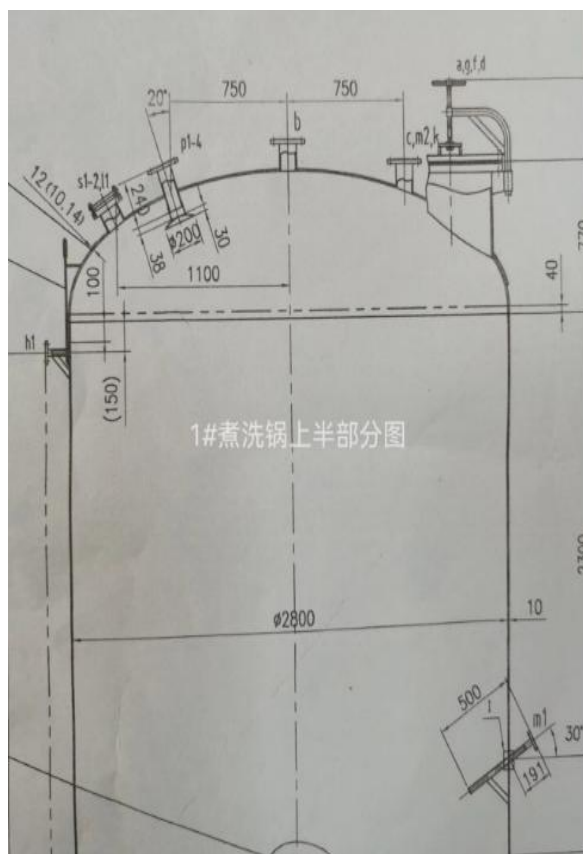
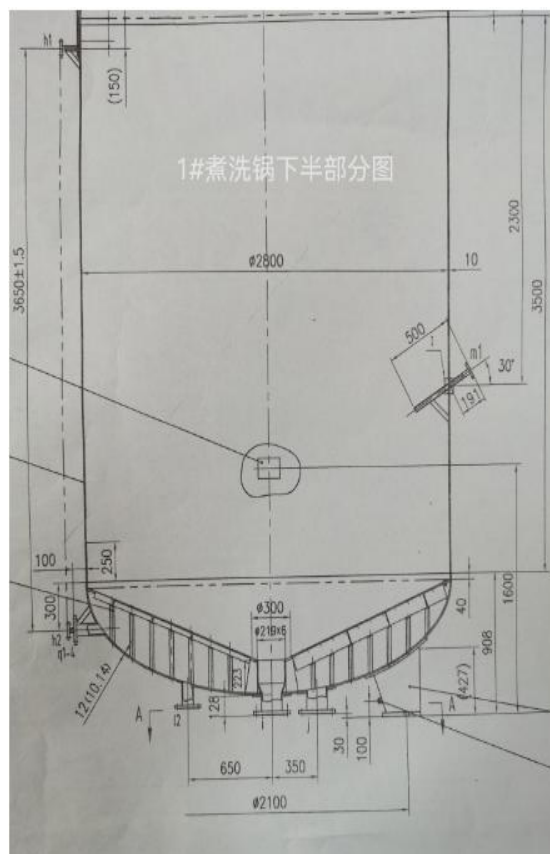
(1)基本情况。1#煮洗锅为Ⅰ类压力容器，容积 27.8m<sup>3</sup>，内径 2.8m，容器高 5.6m，材质为 S31603，设计温度 150℃，

设计压力 0.8MPa。上封头接管有 a 人孔、b 安全阀 (DN100)、c 排空口、d 物料进口、f 热水进口、g 冷水进口、k 压力表接口、L1 安全阀 (DN50)、m2 压力变送器口、p1~4 循环上

口、s1~2 视镜。筒节上有 m1 测温口、h1 液位计上口。下封头接管有 h2 液位计下口、q1~4 循环下口，L2 反冲洗口、i 出料口、j 排水口 (见上图)。

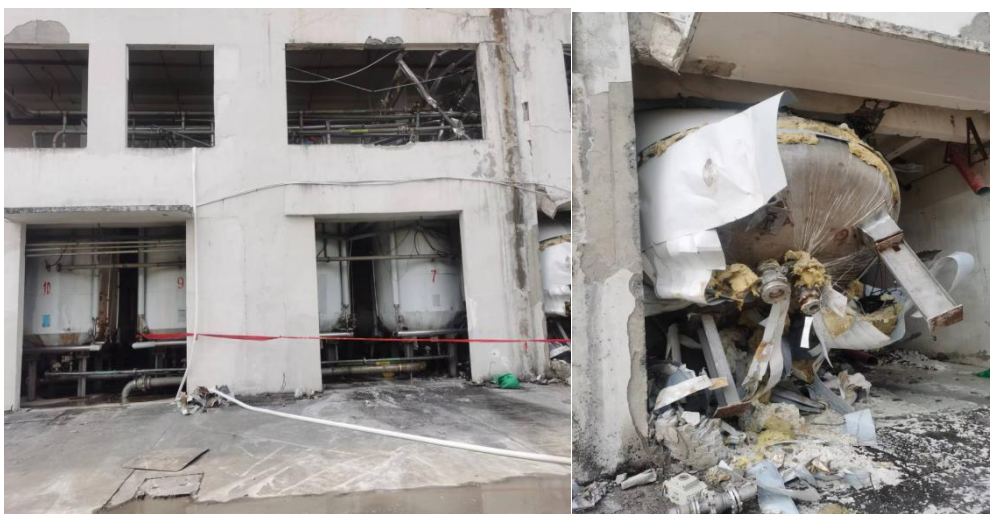
事故现场全景图

爆炸发生后，有白色和淡黄色烟雾出现，没有火光，未发生火灾。硝化棉生产车间 1#煮洗锅损毁，2#、6#煮洗锅移位，局部破坏，部分管线断裂，车间二楼 1#煮洗锅旁边横梁、部分楼板损坏，钢筋露出。厂区内其他车间、库房、设备基本未受波及，没有损坏，没有影响园区内周围企业（见下图）。

6#煮洗锅位移图
