# 烟台牟平山东恒邦冶炼股份有限公司 “8·3”较大灼烫事故调查报告

2024年8月3日18时56分许，山东恒邦冶炼股份有限公司冶炼一公司熔炼车间发生一起灼烫事故，造成3人死亡、2人重伤、12人轻伤，直接经济损失814.7万元。

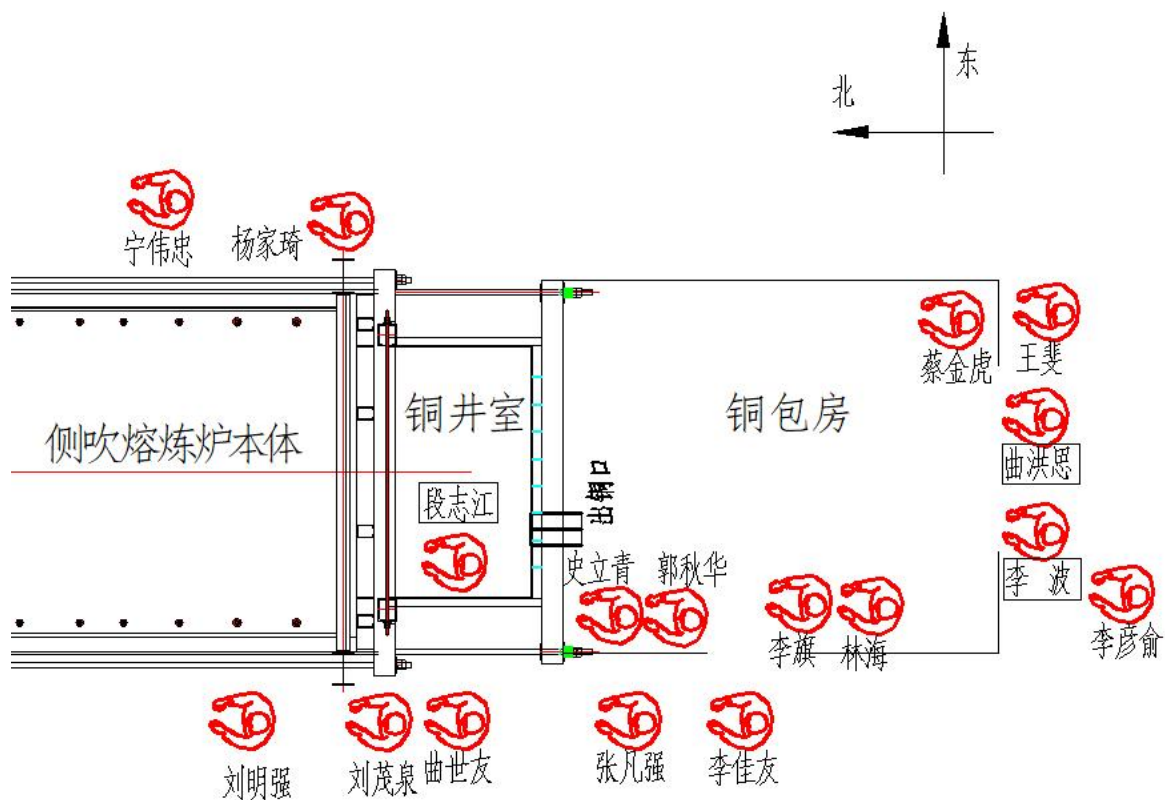
图 5 事故现场伤亡人员分布图

2024年8月3日16时12分，冶炼一公司熔炼车间侧吹炉铜井室开始放铜；16时21分，出铜口流量变小，丙班班长蔡金虎和炉前工史立青、郭秋华轮流烧氧作业，用吹氧管烧铜井拱洞；16时28分，在烧氧作业过程中，铜井室发生首次爆喷，未造成人员伤亡，蔡金虎通知中控室紧急停炉；16时30分，冶炼一公司经理助理兼熔炼车间主任林海组织排查，确认铜井端墙南台水套1-1回路漏水，随即关闭该回路冷却水，后将冷却方式改为风冷；16时58分，铜井室停止爆喷；17时10分，冶炼一公司副经理兼综合部部长王斐组织精炼车间、原料车间、综合部等20余人到熔炼车间协助清理现场；17时59分，现场人员开始清理铜包房内出铜口喷出的冰铜，清理过程中发现出铜口有水流出；18时08分，林海、熔炼车间副主任曲洪思安排侧吹炉中控室操作工段志江、任力、杨家琦更换铜井上盖天然气燃烧器、清理堵塞的上盖水套回水管，熔炼车间副主任李波等人员协助清理现场；18时47分，史立青使用铁钎、郭秋华使用风镐等工具清理出铜口，出铜口持续有水流出；18时54分，蔡金虎使用压缩空气通过出铜口右上侧的观察孔向铜井内吹风排水；18时56分，铜井室发生二次爆喷，高温喷溅物突然喷出，导致现场人员灼烫伤。事故最终造成曲洪思、李波、段志江3人经抢救无效死亡，李旗、林海2人重伤，蔡金虎等12人轻伤。（事故现场伤亡人员分布情况见图5）

3. **冒险开展清理作业。**忽视熔体遇水爆喷风险，清理过程中的敲击、振动导致冰铜结壳破裂，积水接触高温熔融冰铜引发二次爆喷，高温喷溅物突然喷出，造成现场人员灼烫伤亡。

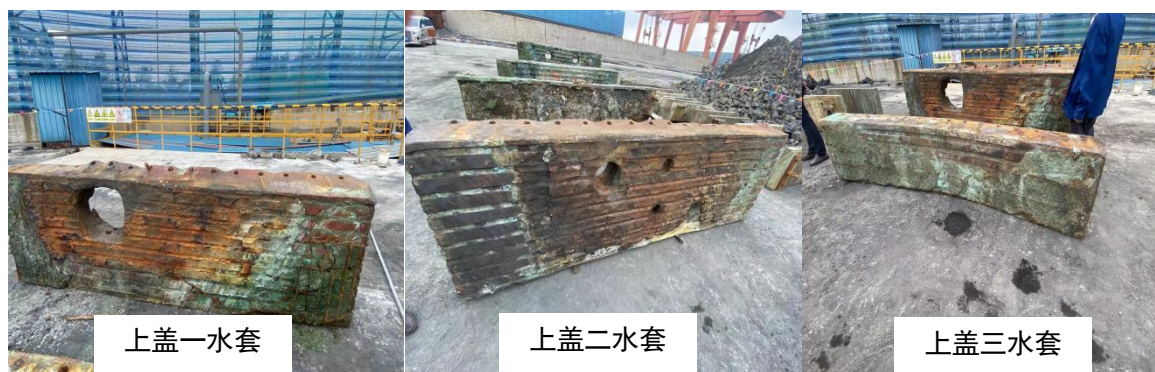
图 6 铜井上盖水套现状勘验图

1. 铜井上盖水套勘验情况。铜井上盖三个水套内侧附着不规则的耐火材料，并存在耐火材料严重损坏脱落情况。（见图 6）

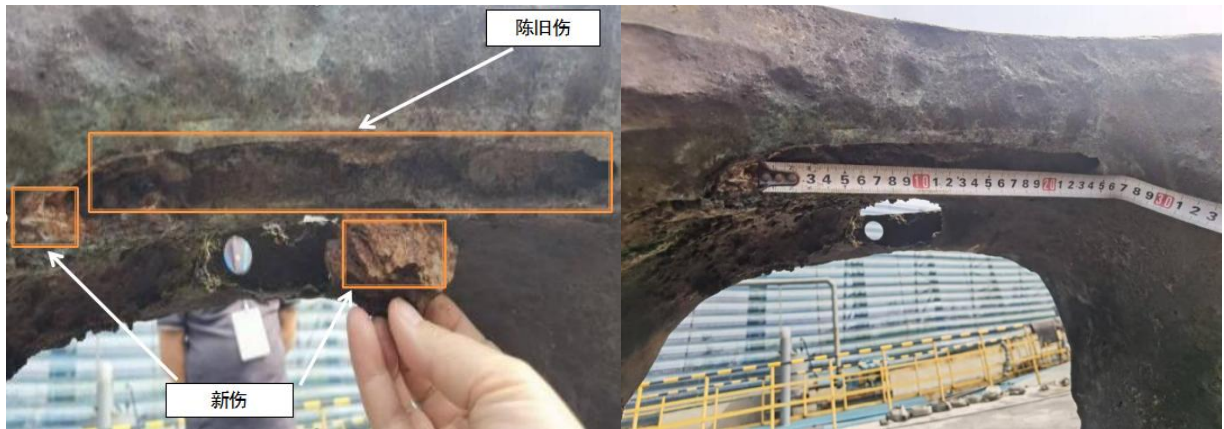
图 7 水通道现状勘验图

铜井上盖一水套 1#观察口底部发现水通道开放式裸露，根据

开放程度、新旧对比，判断为陈旧伤。（见图 7）

2. **铜井室持续进水。**首次爆喷加剧了铜井室上盖水套陈旧性破损，造成持续漏水，表层冰铜冷却结壳，积存大量冷却水。

（四）隐患排查治理走过场，设备长期带病运行。企业对高温熔融金属遇水易引发爆炸这一重大风险认识不到位，事故现场周边水套漏水现象长期存在，但未采取切实措施消除隐患。企业前期已发现导致事故发生的铜井室上盖一水套 1#回路出现漏水，进行了停水维修，在未确认漏点完全修复的情况下，恢复水套供水，带病水套受损后冷却水漏入铜井室。

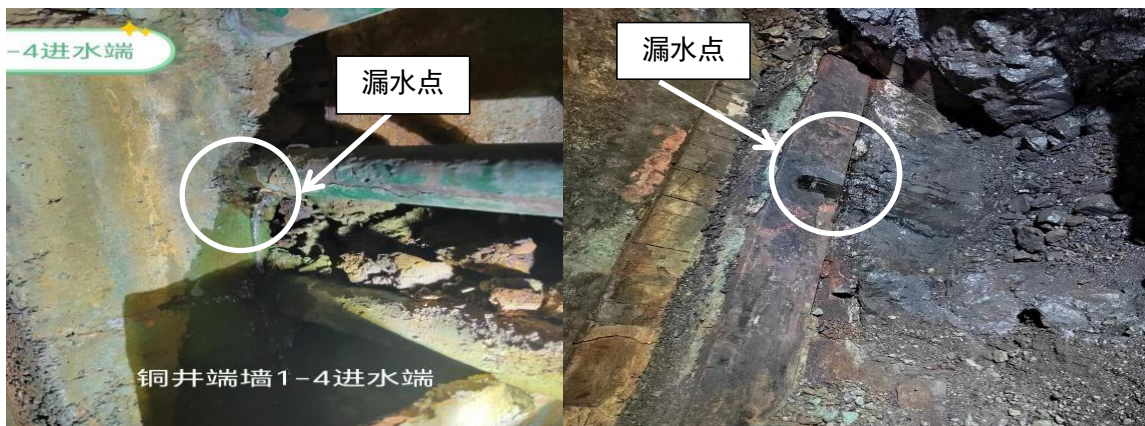
图 8 水套漏点图

2. 水套打压试验情况。（1）试验水套。包括铜井端墙 1 水套、铜井端墙 2 水套、铜井端墙南台水套，共计 16 个水回路。其中，铜井端墙 1 水套 6 个回路，铜井端墙 2 水套 6 个回路，铜井端墙南台水套 4 个回路。（2）试验结果。铜井端墙 1-4、2-1、2-3、2-5 水管与水套连接点漏水严重，均无法起压；铜井端墙南台水套 1-1 中间部位有直径约 5cm 的不规则孔洞，漏水严重，无法起压。（代表性漏点见图 8）

1. **水套漏水后违规处置。**铜井室端墙南台水套漏水引发首次爆喷后，未按照操作规程<sup>[1]</sup>进行处置，未依次关闭循环水阀，未将熔体放空。

（六）作业人员安全意识淡薄，安全教育培训缺失。现场作业人员对作业现场的安全风险普遍认识不到位，炉前工在无拱洞烧氧作业安全操作规程可依的情况下，开展拱洞烧氧作业时，定位不准将南台水套 1-1 回路烧穿，导致水进入到铜井室内部造
