# 潍坊寿光潍坊金石生物科技有限公司 “10·12”较大中毒事故调查报告

2024年10月12日13时30分许，山东省潍坊市寿光市潍坊金石生物科技有限公司（以下简称“金石公司”）发生中毒事故，共造成7人死亡、4人受伤，直接经济损失约1410.8万元。事故发生后，省委、省政府领导高度重视，林武书记、周乃翔省长等领导分别作出批示，要求全力救治伤员，尽快查明事故原因，妥善做好家属安抚等善后工作，加强舆情管控，确保平稳有序处置。周立伟副省长第一时间带领省应急管理厅、省公安厅等有关负责同志及专家赶赴现场指导善后处置和事故调查工作。应急管理部派工作组赶赴事故现场协助指导处置。潍坊市委、市政府及有关部门负责同志及时赶赴现场指挥救援处置工作。

经调查认定，潍坊寿光潍坊金石生物科技有限公司“10·12”中毒事故是一起因企业未落实有限空间作业风险管控措施，违章指挥、违规作业和盲目施救，地方党委、政府及其有关部门和单位履职不到位而导致的较大生产安全责任事故。

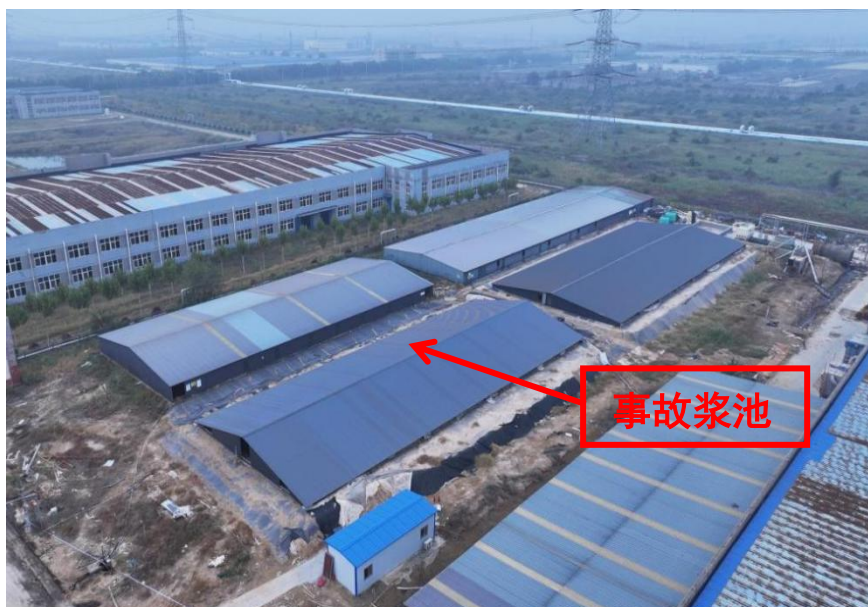
图 3 3 号浆池外观图

金石公司现有 4 座玉米浆池用于储存外购玉米浆，南侧是 1 号、2 号浆池，北侧是 3 号、4 号浆池。事故发生于 3 号浆池，为 2024 年初建设。3 号浆池整体呈倒梯形体结构，上部长 53.4 米、宽 16.6 米，底部长 48.1 米、宽 11.3 米，深 4.18 米。池底、池壁、池堰铺设两层覆膜编织布。浆池顶棚为坡顶，沿东西方向中间高两边低，采用钢结构焊接支架铺设单层彩钢板，长 55 米，宽 22 米，棚脊距池堰 3.7 米，棚边距池堰 0.5 米。

3 号浆池初建时安装了钢管焊接、铺设塑料布和黑色防晒网的简易顶棚，在浆池土质基础上直接敷设一层覆膜编织布用于防渗。后因雨雪天气导致顶棚坍塌，损坏池底覆膜编织布，玉米浆液直接接触底部土壤。企业将 3 号浆池中玉米浆转入 4 号浆池储存后，在未彻底清理破损覆膜编织布上玉米浆的情况下，直接覆

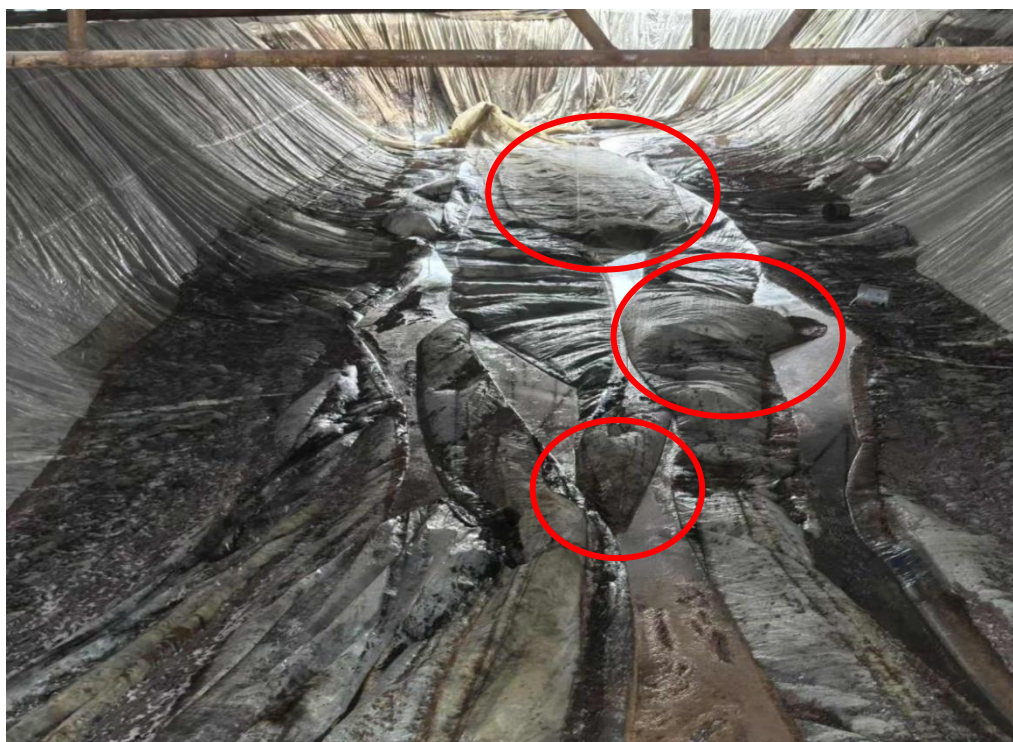
图7 浆池覆膜编织布夹层鼓包图

盖了第二层覆膜编织布，且因降雨导致地下水反渗，3号浆池底部覆膜编织布形成多处鼓包，影响浆池储存玉米浆。

1. 硫化氢产生并积聚。事发 3 号浆池两层覆膜编织布之间残存的玉米浆<sup>[1]</sup>液混入了地下水等其他物质，玉米浆液中的蛋白质和亚硫酸盐长期在厌氧条件下存放，腐败发酵产生并在夹层鼓包内积聚了大量硫化氢气体<sup>[2][3]</sup>。

[2]经检测，鼓包内气体样本中硫化氢浓度 1350mg/m<sup>3</sup>，根据《硫化氢职业危害防护导则》（GBZT 259-2014），当硫化氢浓度达到 1000mg/m<sup>3</sup>时，很快引起急性中毒；达到 1400mg/m<sup>3</sup>时，可立即致人昏迷并呼吸麻痹而死亡。

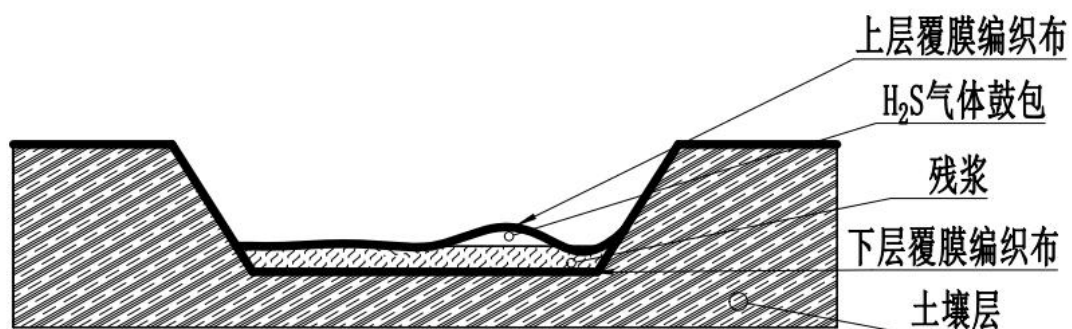
图8 夹层鼓包示意图

决浆池底部覆膜编织布鼓包问题。13 时 30 分许，生产车间主任李继光安排员工王令涛、吴占学、朱士安 3 人进入浆池用潜污泵抽取两层覆膜编织布之间的残浆。抽浆过程中，作业人员在掀起、抖动、扒开潜污泵周围的上层覆膜编织布时，鼓包内硫化氢等有毒有害气体随残浆逸出扩散，造成王令涛、吴占学、朱士安 3 人相继中毒倒地，在池堰指挥作业的李继光随即入池救援也中毒倒地。企业其他员工先后赶到现场救援，其中甄德超、于兰江、王秀江 3 人入池救援中毒倒地，王栋、陈红军、李海群、刘长山 4 人在救援过程中因吸入有毒有害气体受伤。
