# 晋中市太谷区山西旭辉新材料有限公司 “12·17”一般爆炸事故调查报告

2024年12月17日18时1分，位于山西省晋中市太谷区胡村镇董村村外养殖区的山西旭辉新材料有限公司发生爆炸事故，本次事故无人员伤亡，直接经济损失136411元。

经调查认定：山西旭辉新材料有限公司“12·17”一般爆炸事故是一起操作人员错误打开放空阀，导致空气进入处于高温、负压状态的蒸馏釜，致使釜内着火，温度和压力急剧上升发生物理爆炸，随后釜内着火物料喷出后引爆厂房内先前泄露的可燃气体，再造成厂房内发生化学爆炸而引起的一般生产安全责任事故。

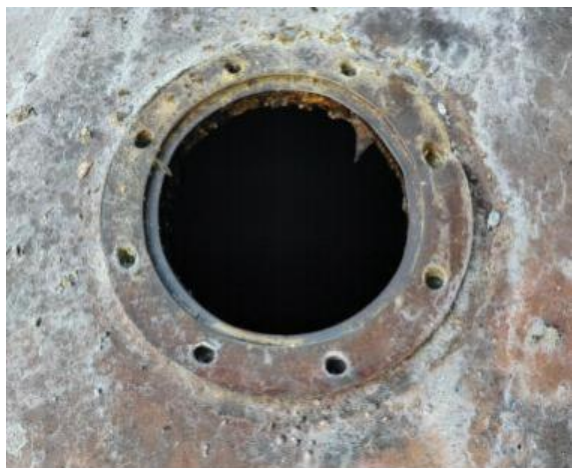
现场勘察发现：①蒸馏釜 1 的视镜、法兰被炸飞，现场找不到视镜、压盖法兰和紧固螺栓（见图 5）；②蒸馏釜 1 外壁的导

图5 蒸馏釜视镜、压盖法兰、连接螺栓被炸飞

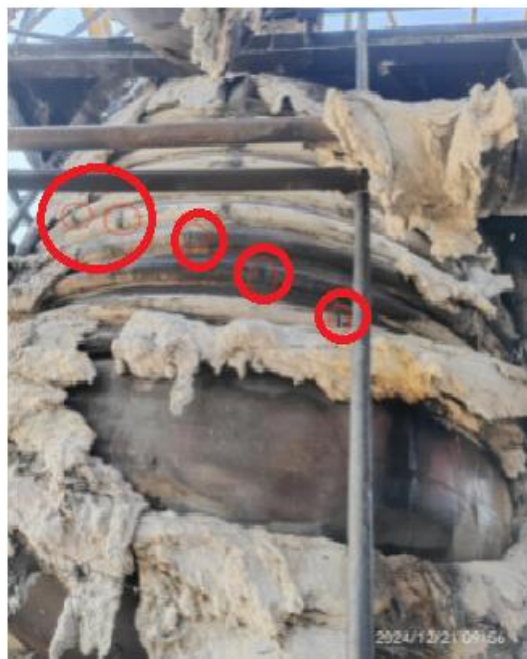
热油盘管焊缝胀裂，导热油漏出，外部保温棉被震落（见图 6）。③真空泵的循环冷却水阀门处于关闭状态（见图 7）；④蒸馏釜 1 放空阀的手轮开启半圈（见图 8）；⑤蒸馏釜上料泵的进出口阀门处于开启状态；⑥蒸馏釜 1 底部转料泵的出口管线由于检修拆下一节，与蒸馏釜 1 相连的管道上的阀门未关死，且未加盲板；⑦蒸馏釜 1 内部物料全部燃烧成灰烬；⑧精馏塔 A 人孔盖鼓起变形，人孔密封处有丝网吡出；⑨其中一个在用原料储罐封头被炸出围墙，储罐由东向西移位约 1 米；⑩封闭厂房内未设置可燃气体报警装置，无强制通风设施；⑪无消防水泵、消防栓等消防设施；⑫现场工作人未穿戴防静电工作服和劳保鞋；⑬现场有部分非防爆配电箱、非防爆开关柜、非防爆电机和非防爆照明设施；⑭循环水泵单台套无备用，且循环水泵的止逆阀有裂缝；⑮现场多个就地压力表的玻璃外壳被炸裂、烧毁；⑯厂房四周和顶棚大部分彩钢板被炸飞，集装箱控制室和化验室变形，控制室显示屏掉落；⑰现场无正规的操作规程和开车方案，只有一张 A4 纸上手写操作步骤。

图6 蒸馏釜外壁导热油盘管裂缝、保温棉脱落

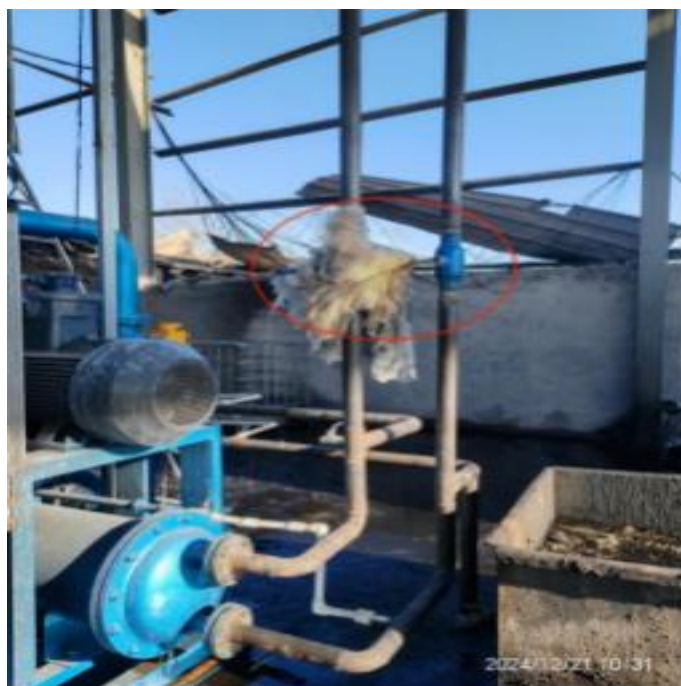
图7 真空泵循环冷却水阀门关闭

根据现场勘察和询问当天所有在厂人员，了解到造成当天系统压力升高的原因有两个：第一，真空泵循环冷却水的阀门处于关闭状态，导致真空泵的效果逐渐变差；第二，17日下午段××安排魏×、马×和孟×疏通转料泵堵塞的管道时，三人将堵塞管道拆下检修，拆开后连接蒸馏釜A管道上的阀门未完全关死，且未加堵盲板，造成系统压力升高。

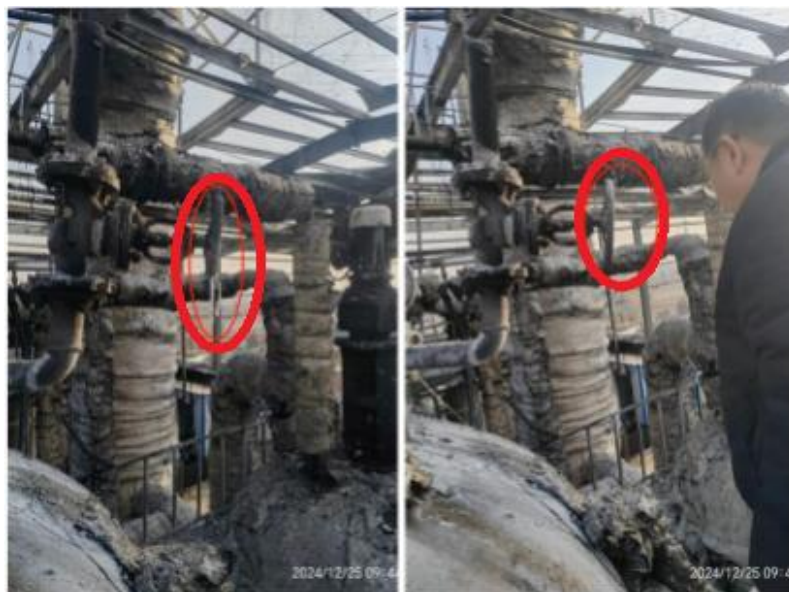
图8 现场勘察蒸馏釜1放空阀操作前后相差半圈

场实际情况，分析该事故的直接原因为：事故当天系统的负压在逐渐升高，蒸馏釜内物料的温度也在逐渐升高（具体数据见表1），事故前负责人段××发现真空度为-0.028Mpa时，釜内温度已经达到255℃，超过釜内某些组分的燃点温度（如二乙二醇的燃点温度为229℃）。当段××错误安排操作人员将蒸馏釜的放空阀打开后，蒸馏釜内的高温有机物料与空气接触后发生着火，导致温度、压力急剧上升（变化趋势见图9），蒸馏釜内发生物理爆炸将视镜炸飞，釜内着火物料喷出与厂房内先前外泄的可燃气体接触发生化学爆炸。由于原料储罐与蒸馏釜1相连管道上的阀门未关闭，压力串至原料储罐，导致原料储罐爆炸和着火。

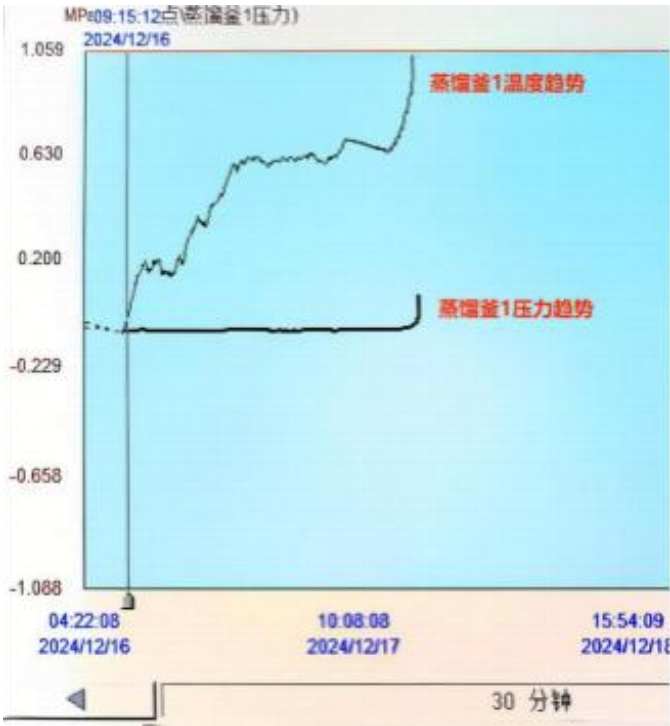
图 9 蒸馏釜 1 的温度和压力急剧上升
