东莞虎门钰翱塑胶电子有限公司“2·9” 一般爆燃事故调查报告

东莞市政府事故调查组

2025年6月

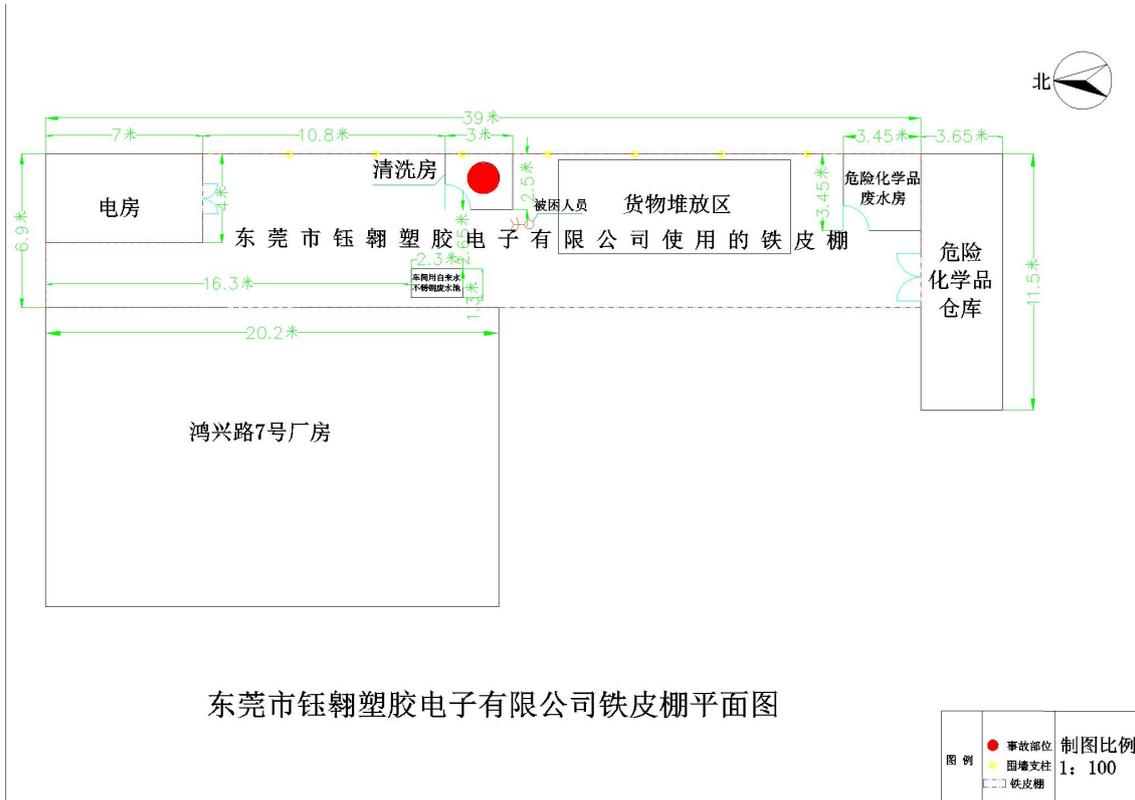
图 1 事故铁皮棚平面示意图

1.涉事单位建筑物相关情况：2021年8月25日，钰翱公司与东莞市虎门镇沙角社区居民委员会签订了厂房^[2]租赁合同书，每月向沙角社区居民委员会缴纳人民币24000元租用沙角社区鸿兴路7号的厂房第三层（面积共1000平方米）和宿舍第三层（面积共500平方米），合同未注明起火建筑铁皮棚^[3]的租用情况，但实际上由钰翱公司使用铁皮棚。铁皮棚位于钰翱公司厂房的东侧，铁皮棚东侧为园区围墙，铁皮棚设置有4个房间，由南向北依次为危险化学品仓库、危险化学品废水房、清洗房、电房（如图1所示），其中仓库为砖混铁皮顶结构，废水房为隔板搭建，清洗房为隔板搭建，电房为砖混结构。铁皮棚现清洗房区域

原本作为停车棚使用，钰翱公司后搭建为清洗房使用，未落实消防安全措施。

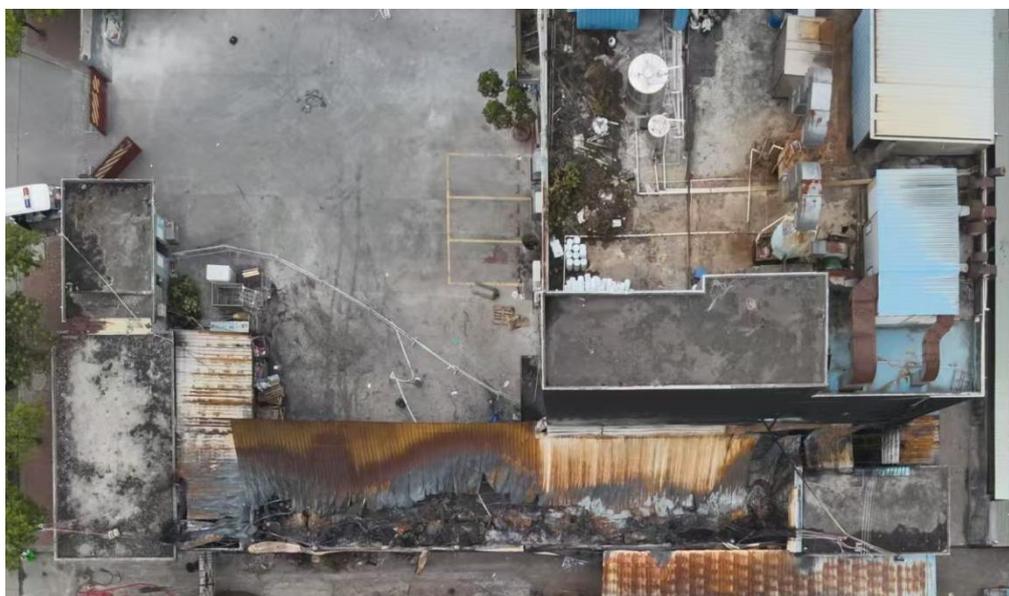
图 2 事故铁皮棚航拍图

（5）钰翱公司使用的铁皮棚呈往东侧倒塌状，倒塌中心区域向西、南、北方向扩散并逐渐减轻。倒塌中间区域为钰翱公司设置的清洗房，清洗房留有隔板残骸及铁桶残骸，部分板状残骸被压于铁皮棚下方，铁皮棚铁质骨架呈向下弯曲状，中圆型铁桶残骸约 8 个，板状残骸东侧靠东面墙留有 3 个不锈钢槽，不锈钢槽内残留有溶液。

（6）清洗房内放置有 3 个清洗槽及货品，房间东北角附近装有 1 个圆形时钟，房间东南角附近装有 1 个排风扇（非防爆），房间中间位置装有一盏条形灯具（非防爆）。

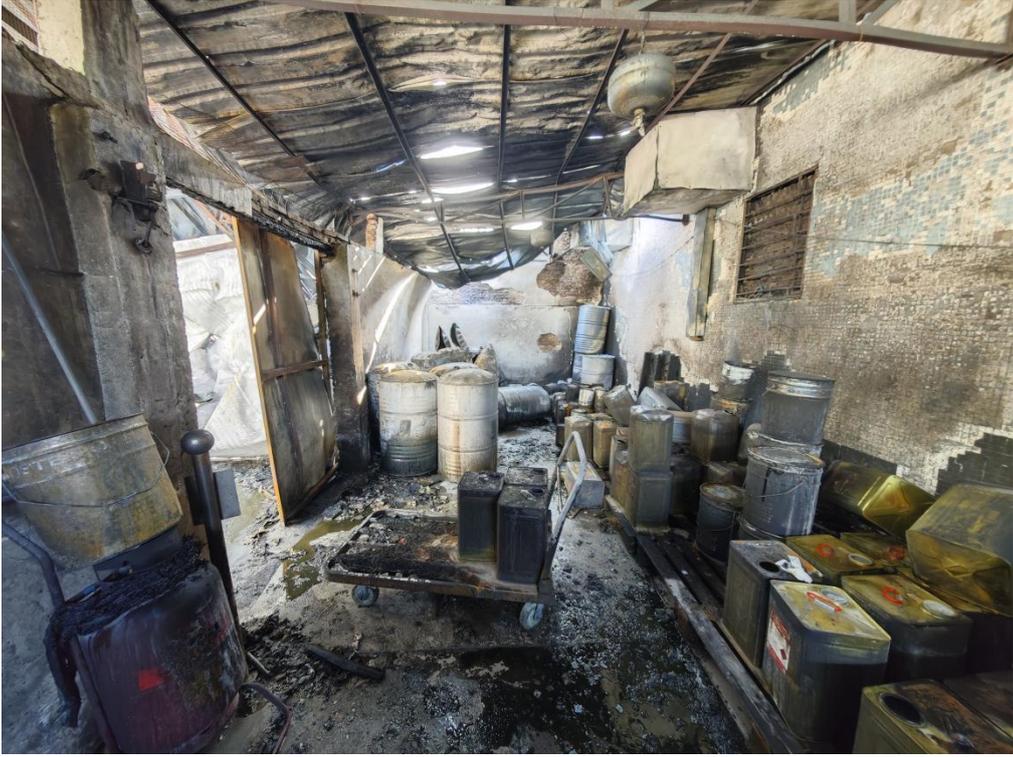
图 3 事故危险化学品仓库现场图

（7）现场过火面积为 311 平方米。电房内有烟熏痕迹，部分天花已剥落；危险化学品仓库东北侧顶有烧损痕迹，烧损痕迹自东往西减轻，仓库内墙面留有烟熏痕迹，北侧多个化学品桶受热变形严重，中间及南侧危险化学品桶受损较轻，外形完好。
