**无棣鑫岳化工集团有限公司 “2·18”  
一般火灾事故  
调查报告**

# 无棣鑫岳化工集团有限公司“2·18”一般火灾 事故调查报告

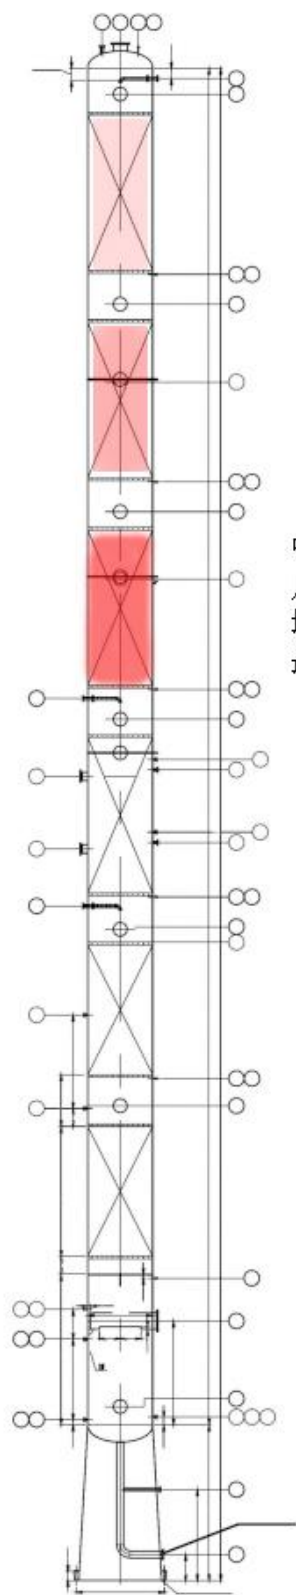
装置预分馏塔检维修作业环节。事故塔为预分馏塔（设备位号 TW-303，粗环氧氯丙烷预分馏塔），建设安装时间为 2019 年，属于鑫岳化工公司 3 万吨/年产环氧氯丙烷装置设备，该设备是环氧氯丙烷产品精馏分离过程的第一个塔，用于环氧氯丙烷与轻组分的初步分离。塔内主要物料为粗环氧氯丙烷。塔高 62 米，直径 2.4 米，壁厚 2 厘米，材质为碳钢，内部不锈钢涂料。塔内有 6 段填料，每段 5 米；填料为 304 不锈钢材质，结构为丝网波纹型。（下图为 TW-303 预精馏塔结构图及温度趋势图）

中间填料部分首先发生氧化自燃，  
后引燃上层填料。  
塔中填料自燃剧烈高温，造成塔壁受热变形，  
最终倾倒。

企业装置作业人员在预分馏塔进行蒸汽吹扫时，塔中间填料（304 不锈钢材质，丝网波纹结构）附着的有机聚合物（聚醚、聚乙烯醇等树脂类）<sup>[1]</sup>遇高温与空气中的氧气发生氧化反应（另外有少量聚合和分解反应）<sup>[2]</sup>。蒸汽吹扫结束后，企业打开塔底再沸器封头导致大量空气进入塔内，塔内已被氧化的聚合物与流动空气形成烟囱效应，燃烧产生的高温使 304 不锈钢填料发生氧化直至燃烧，导致碳钢材质塔体因热应力、自重变形（软化），最终塔体倾斜和倒塌。倒塌的塔体砸到北侧正在运行的氯丙烯装置顶部丙烯管道上，导致管道内丙烯泄漏，遇塔内火源发生闪燃。

（一）鑫岳化工公司要认真吸取事故教训，要切实落实隐患排查治理和风险分级管控，全面开展风险辨识，严格排查消除事故隐患；严格贯彻落实“九个一”全员安全生产责任制要求，完善安全管理制度、操作规程，明确主要负责人、安全管理人员等职责，理顺管理权限，并定期开展安全生产责任制考核；完善异常工况处置制度，明确发生异常工况时管理职责和处理措施；严格落实教育培训、应急救援演练有关要求，切实提高员工异常工况下安全处置能力；完善和落实作业现场协作机制，作业中，救援队伍和企业作业方全程现场协作；严格落实事故发生后的救援和信息报送职责，杜绝出现事故抢救不及时和瞒报、谎报、迟报事故行为。

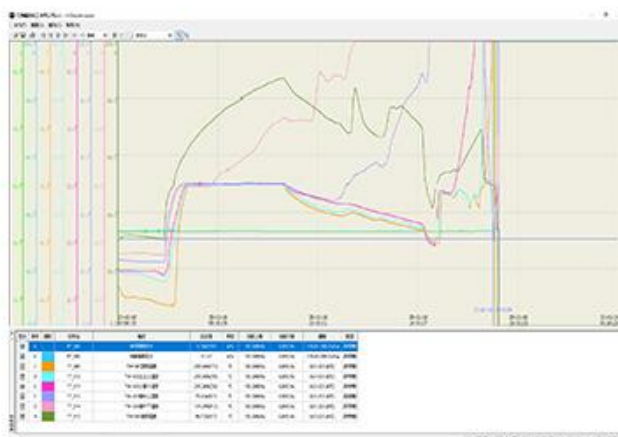
通过观察塔内温度变化，  
塔中下部在 2 月 18 日 5:00 左右升温，  
塔中上部在 11:00 左右升温，  
塔上下部在 15:00 左右快速升温，  
18:20 左右，温度过高，塔体变形。
