高新广东精锐智能科技有限公司“3·13” 一般其他伤害事故调查报告

高新广东精锐智能科技有限公司“3·13”
一般其他伤害事故调查组
2025年5月21日

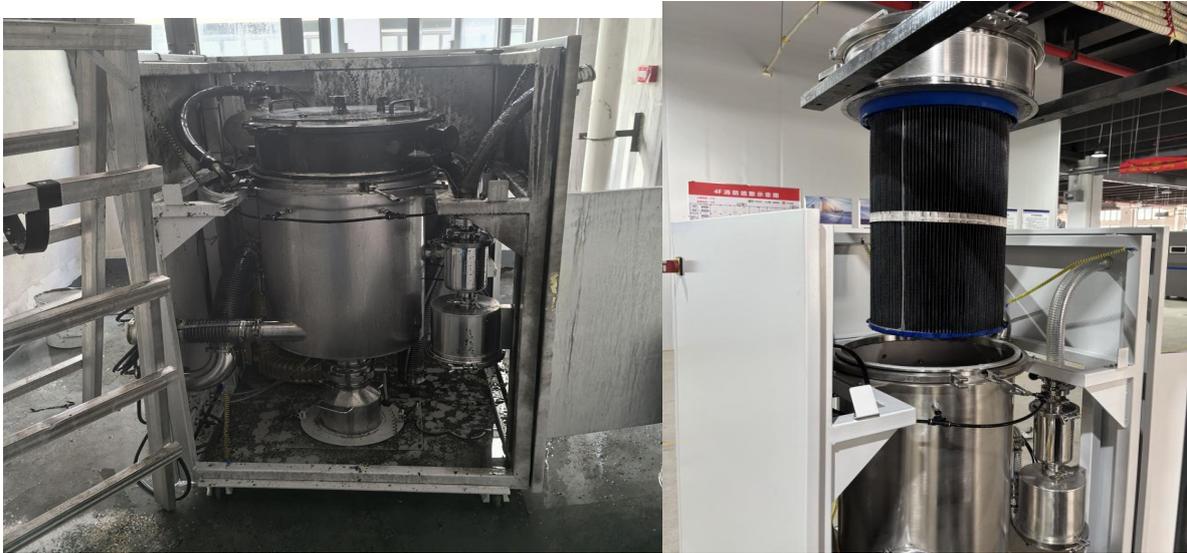
过滤车（柜）型号为 JS-SLM-208 号（图 1），于 2024 年 1 月向**公司购买，过滤车内部中间圆柱罐体内有滤芯，需根据使用情况不定期进行清理更换，更换过程为将罐体内的滤芯向上取出（图 2）进行更换，更换新滤芯后重新放回罐体内，期间需清理罐体内的粉末等。

（图 1）事故过滤车内部结构图

（图 2）更换滤芯过程图

过滤车推移至应急通道隔烟间途中, 与未完全开启的防火门发生多次碰撞, 碰撞致使部分吸附在过滤柜滤芯内部、筒壁的钛

合金粉脱落形成粉尘云。由于滤筒盖子较重，拆卸后的滤芯未能垂直提升，向一侧位移倾斜，滤芯底部金属件与钢筒壁接触摩擦产生火花，引燃内部粉尘云，粉尘闪燃导致3名操作人员被烧伤。

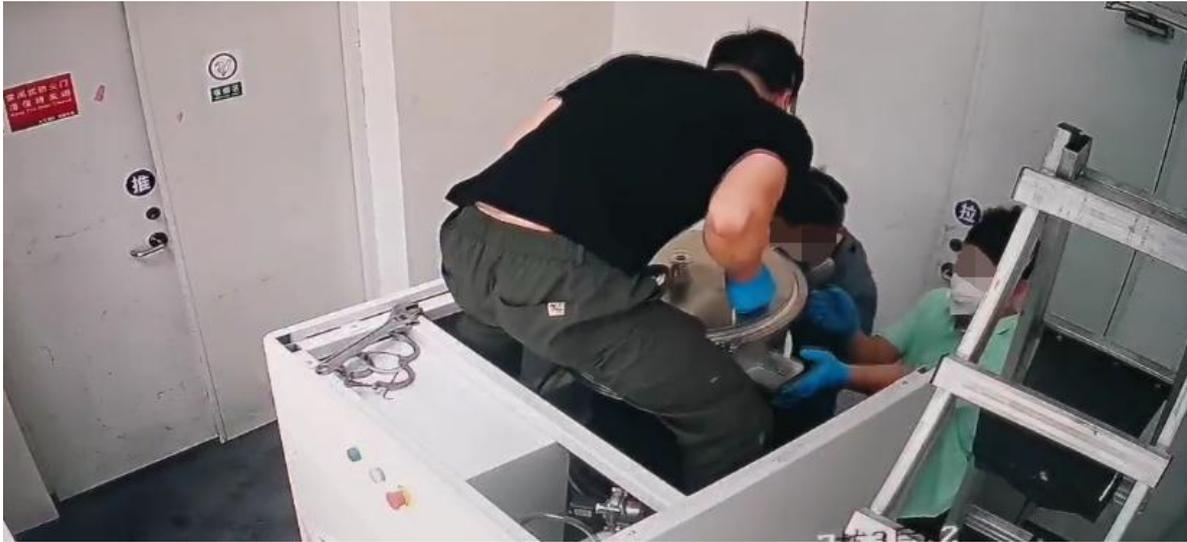
通过现场监控视频、现场勘验及调查询问情况分析, 查清了事故经过。2025年3月13日, 广东精锐公司金属部班组长张*安排翟**、贺*、冯**3人清理更换过滤车滤芯, 14时50分许, 张*、翟**由3楼生产车间将过滤车推进车间外北侧的应急通道间内(过滤车经过防火门时与防火门多次碰撞), 随后张*离开, 翟**、贺*、冯**开始进行更换滤芯作业, 贺*站在过滤车上向上提拉滤芯, 翟**、冯**在设备侧面辅助(图3), 3人均穿普通服装, 佩戴防静电手套和普通口罩。15时06分30秒, 贺*提拉滤筒时, 过滤车罐体内粉末发生闪燃喷出火焰, 3人被烧伤随即自行跑离现场, 其他人员闻讯后立即到场处置, 快速扑灭明火。现场人员刘**(张*宵的助理)拨打120, 120约15时30分许到场, 将翟**、贺*、冯**送高新区人民医院救治, 随后转市人民医院和中大五院救治。

(图3) 闪燃发生前贺*3人在合作拔出滤芯(监控截图)

发生事故时作业环境封闭且狭窄，3名作业人员仅穿便服、戴普通口罩和防静电手套，作业环境和个人防护装备均不符合操作安全手册要求^[3]。

(一)必须树立正确的安全发展意识。广东精锐公司管理层对存在的重效益轻安全的管理模式要立即整改。在企业内部展开全面排查,包括全过程进行风险辨识和隐患排查,修订操作规范;要针对工艺特点和材料特性,组织专家、技术人员进行技术论证和安全措施,或委托专业服务机构进行安全评价。要针对各部门实际情况制定有针对性的安全管理职责,督促各级管理人员和作业人员严格执行企业安全生产规章制度和安全操作规程,根据作
