“ 3 ·20 ”

济宁市人民政府事故调查组

2025 年 5 月

2025年3月20日5时20分许，济宁市邹城化工产业园山东吉田生物科技有限公司1号甲类生产车间2-巯基-4-甲基-5-噻唑乙醇生产线缩合釜冲洗过程中发生一起一般中毒事故，造成1人死亡，3人受伤，直接经济损失约为190万元。

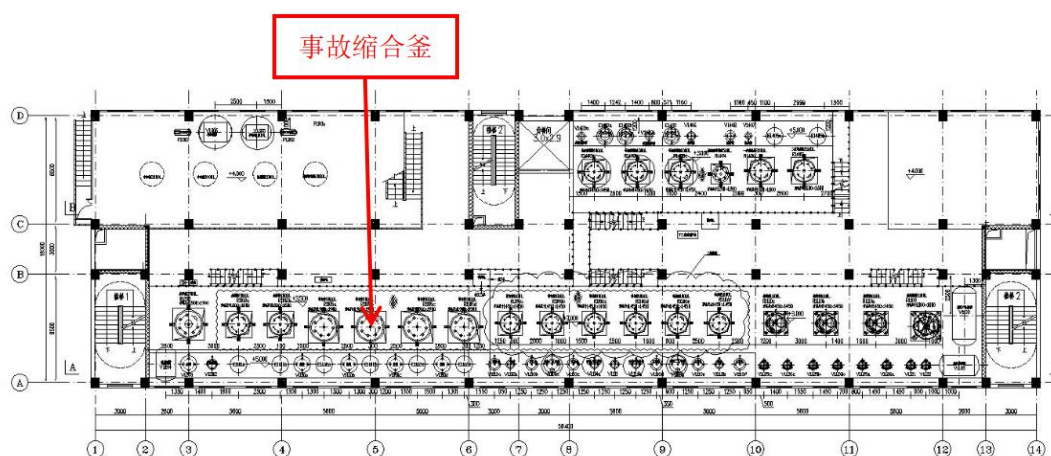
图3 1层平台设备布置图

#### （四）事故设备基本情况

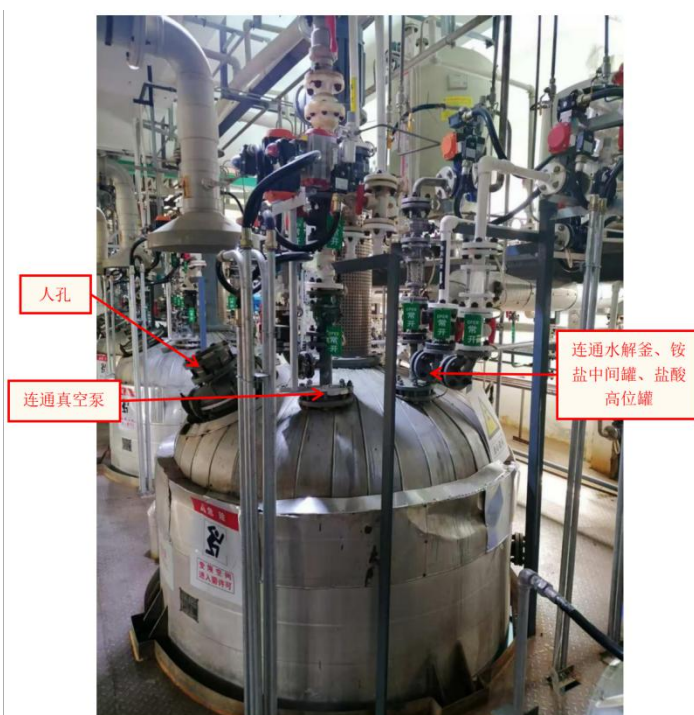
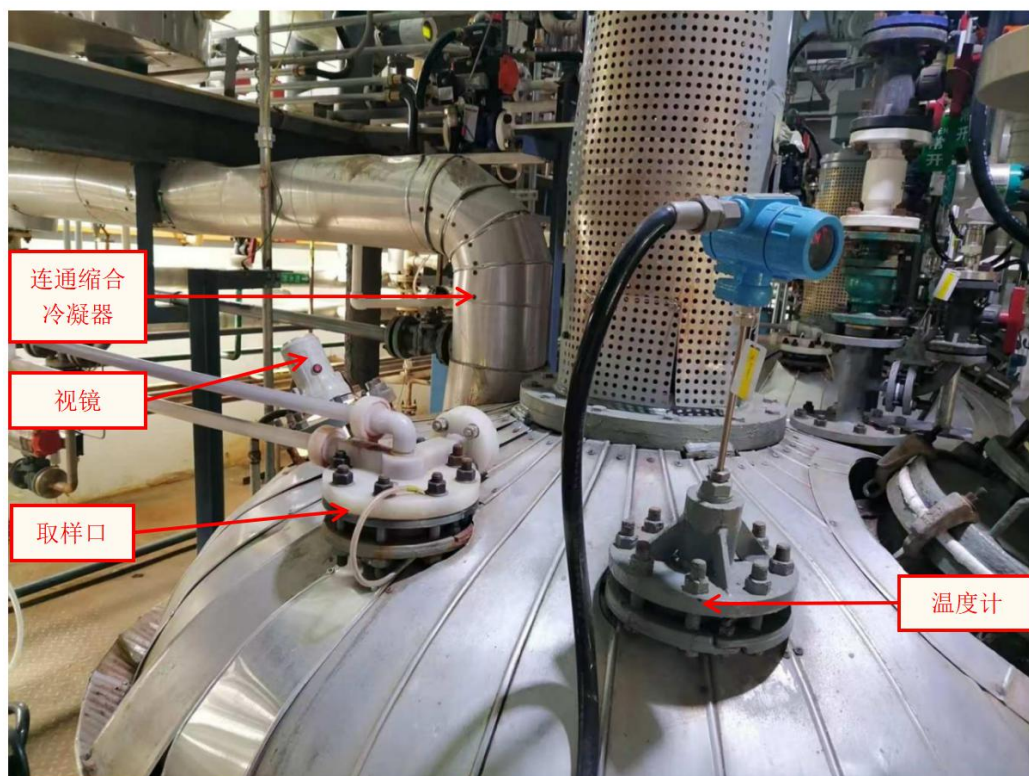
图 5 事故缩合釜 R1105b

5 时 18 分董某某通过一楼钢平台爬梯去往钢平台，准备冲洗缩合釜 R1105B 釜残余物料。5 时 19 分董某某在拆卸缩合釜 R1105B 釜盖卡子，将 R1105B 釜盖打开，釜内残留的二硫化碳气体和硫化氢等混合有毒气体溢出，董某某吸入釜内有毒气体。5 时 20 分，董某某发出一声尖叫后中毒晕倒，晕倒在缩合釜西侧，导致事故发生。

操作人员董某某准备冲洗缩合釜残余物料时，未按要求对缩合釜抽真空和氮气置换，且在未佩戴防毒面罩、未携带便携式气

体报警仪的情况下，违规打开反应釜人孔盖，吸入硫化氢、二硫化碳等混合气体，导致中毒死亡。

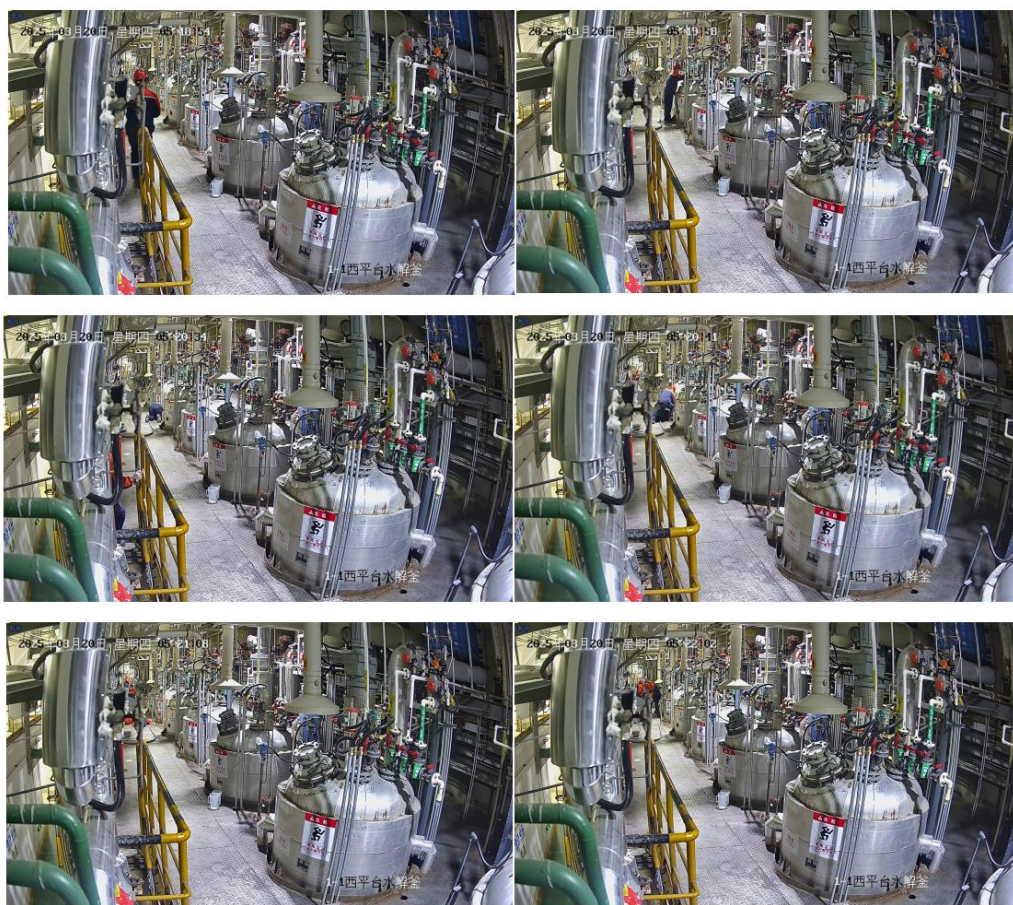
图 6 监控视频截图

2025 年 3 月 20 日 5 时 05 分，离心岗位员工董某某、张某某在一楼进行离心操作，发现缩合釜 R1105C 釜有积存的固体物料，然后董某某、张某某通过一楼爬梯去往一层钢平台到达 R1105C 釜后，董某某随后离开钢平台返回一楼操作离心机。张某某 5 时 07 分进行 R1105C 釜冲洗操作，5 时 11 分冲洗 R1105C 釜完毕后返回一楼与董某某一起进行离心机操作。

张某某听到响声后，前去施救。5 时 21 分，张某某来到董某某旁边观察其身体状况，也感到自身身体不适，便进行呼救，后晕倒在董某某身旁。
