# 乌海海南亚东精细化工有限公司 “4·5”一般火灾事故调查报告

乌海市政府事故调查组

2025 年 7 月 3 日

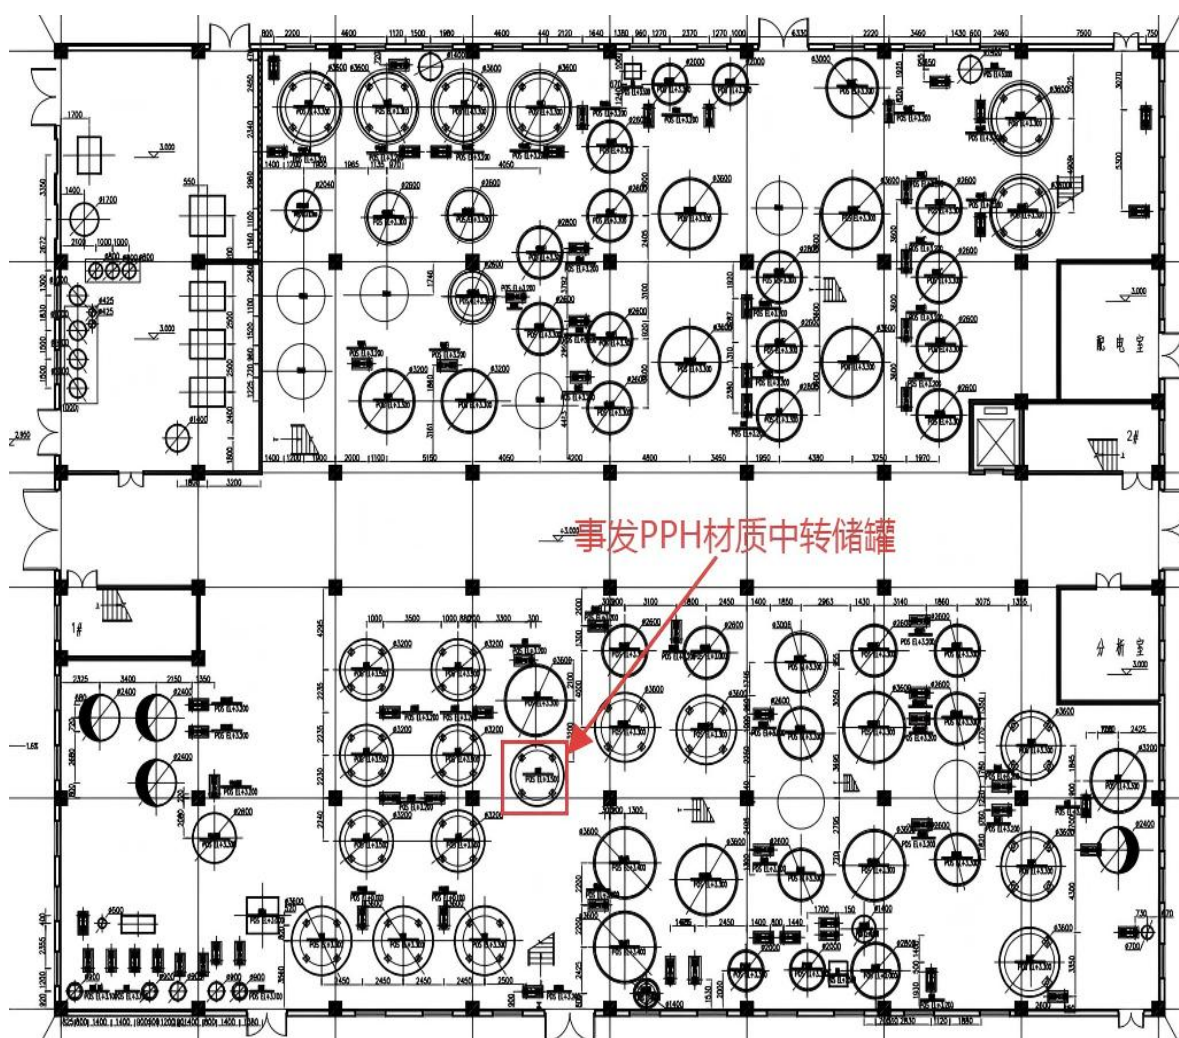
图 3 二萘酚车间平面示意图

车间东南西北共有四个门中间是过道，过道靠近西门中间处是吊装口，过道南北两侧是罐体，墙体北熏黑，部分水泥墙皮脱落，两侧的管道长时间被火烘烤变形严重，向下塌落。罐体上被熏黑，部分玻璃钢材质的罐体外表被烧脱落，北侧门口的 PPH 中转储罐罐体被烧熔化。南侧的 PPH 材质中转储罐罐体仅上方被烧掉大约一半，下方完好。从北门进入内部，北门门口处的两个 PPH 材质中转储罐罐体均被烧毁，仅留下水泥底座；北门门口处上方有部分电缆被烧，且散落在四周；北门门口周围处的罐

体均过火。从东门进入内部，门口处部分墙皮脱落，周围的罐体全部过火，但是罐体完好。从南门进入内部，四周的罐体均过火，仅有门口处的一个 PPH 材质中转储罐，上方被烧熔化，下方完好，未过火。进入二层，二层的罐体过火，墙体上有点大量烟熏痕迹，四周墙体的部分墙皮掉落，顶棚的天井口上方的盖板被烧熔化，罐体完整。车间一层、二层窗户的玻璃全部脱落到地面上。

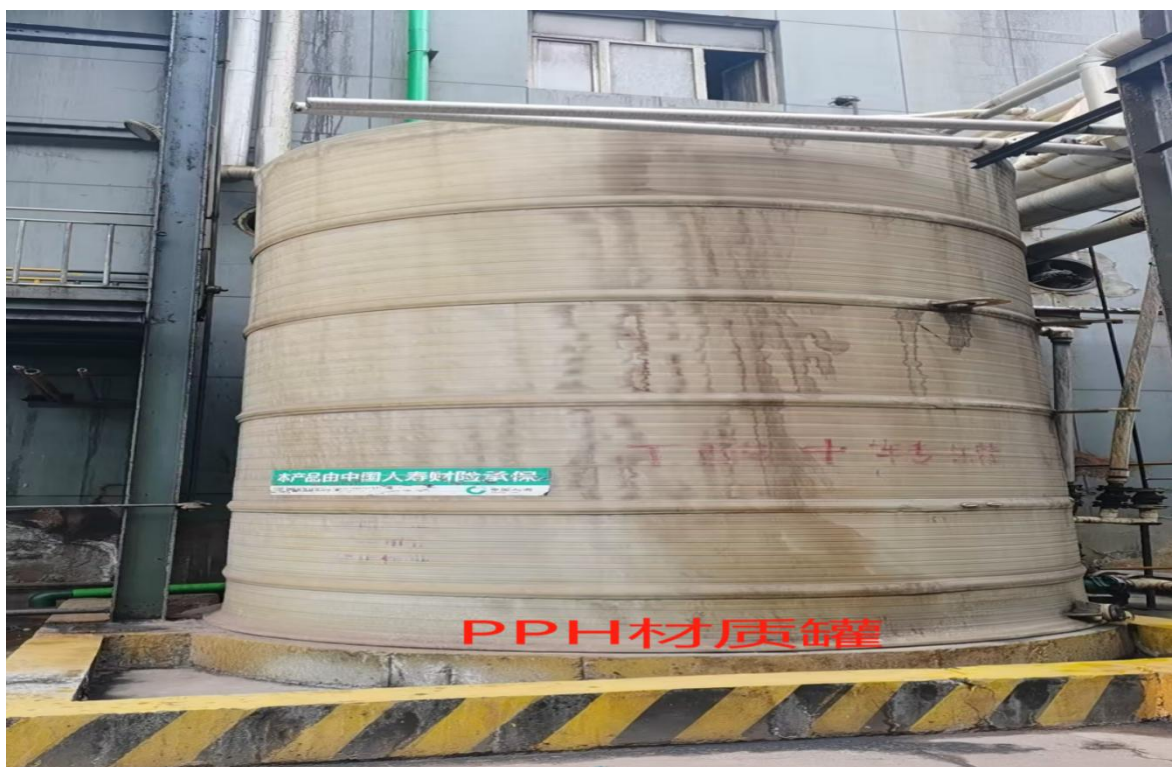
图 4 PPH 材质中转储罐

根据切割工人描述，切割的 PPH 材质中转储罐内附着有很厚的油泥。而这些油泥是在废液预处理过程中产生的，含有硫酸钠盐、二萘酚、吸附剂白油以及生产过程中产生的杂质等物质。对相同环境下产生的油泥进行提取并经实验室检验鉴定，结果显示油泥（含焦油的碳化物）开始放热温度为 110℃，引燃温度为 197℃。

超过 200°C，切割过程中有持续高温出烟现象。切割过程中所能达到的最高温度与检测油泥的燃点接近甚至略高，符合切割过程中局部高温引燃废旧 PPH 材质中转储罐内壁附着油泥引发火灾。

企业在拆除作业前，要严格落实作业方案中各项安全防范措施，在进行储罐、塔釜拆除作业前，确保与其他设备设施的有效隔断，彻底清除设备内部残留物料并检测，确保防范措施逐一确认后方可进行作业。

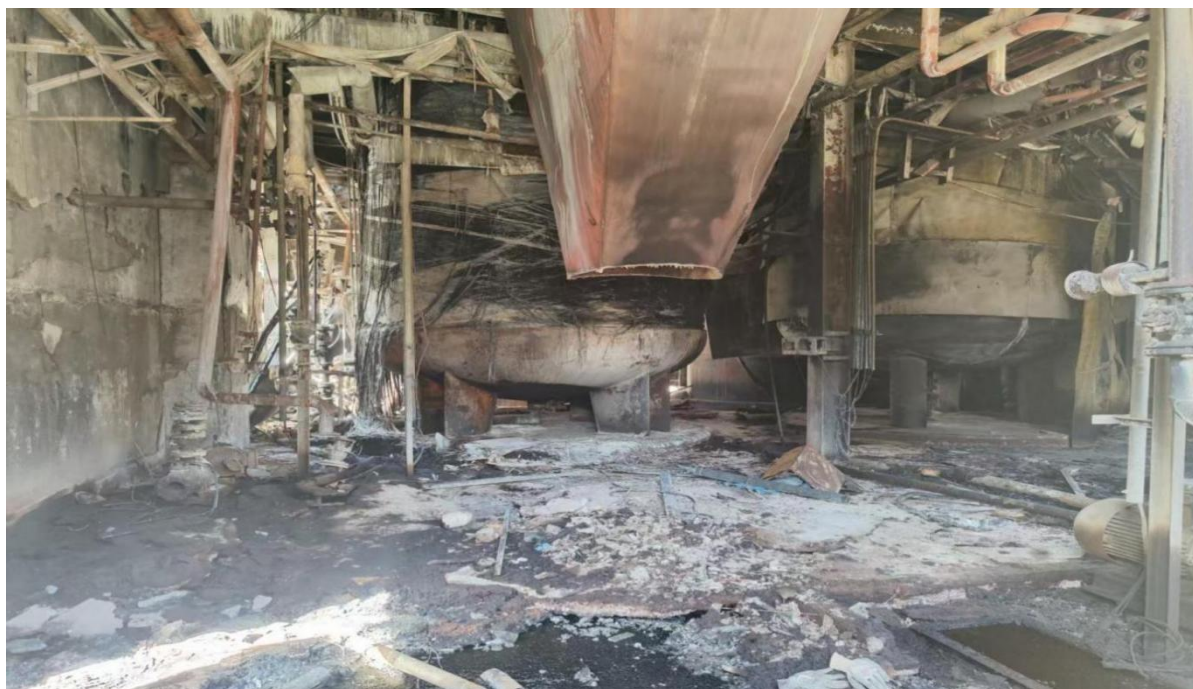
二萘酚污水处理车间过火面积约为 2700m<sup>2</sup>，厂房内的 31 个罐体中 7 个 PPH 材质中转储罐全部不同程度烧毁，13 个玻璃钢材质储罐全部不同程度烧毁，11 个金属储罐可以正常使用。

图 5 废旧 PPH 材质中转储罐燃烧后现场照片

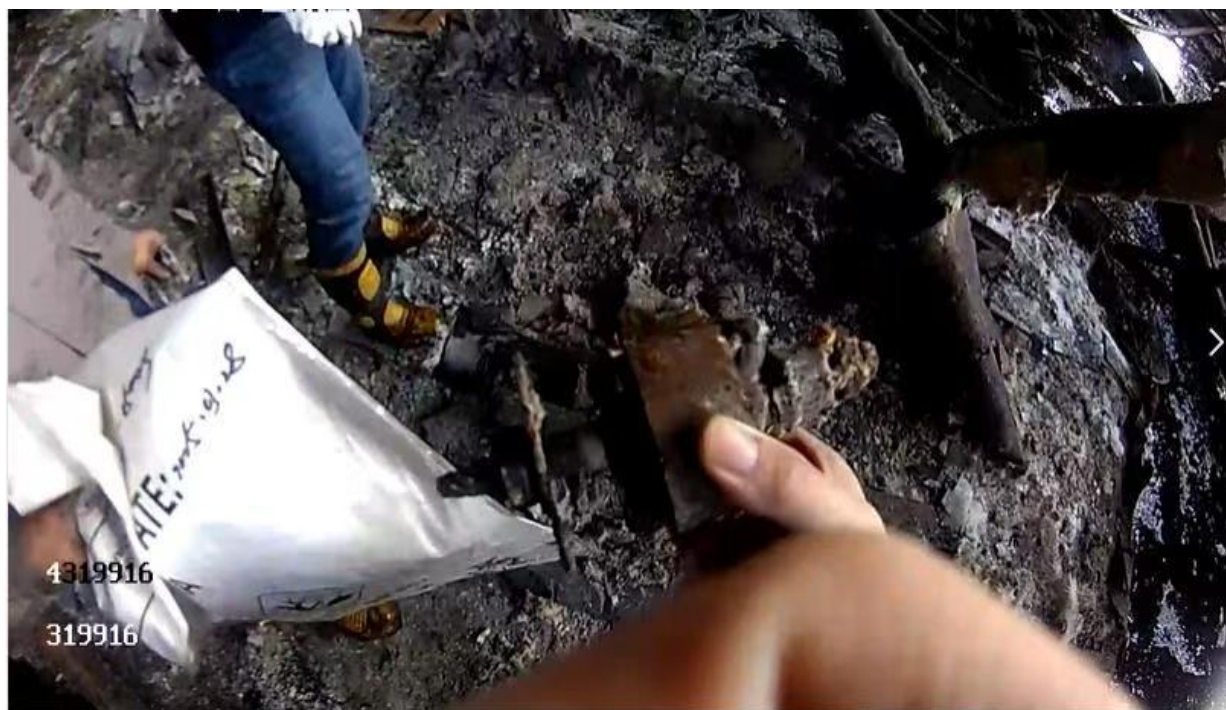
图 7 现场发现已烧毁充电式无刷往复锯

根据火灾现场勘察发现切割作业人员使用的充电式无刷往复锯残骸，且通过询问切割作业人员证实作业时使用的是充电式无刷往复锯，因此可以证实切割作业人员事发时正在使用充电式无刷往复锯进行作业。
