# 吴忠太阳山开发区宁夏太阳镁业有限公司 “4·5”一般其他爆炸事故调查报告

吴忠市人民政府事故调查组

2025 年 7 月 24 日

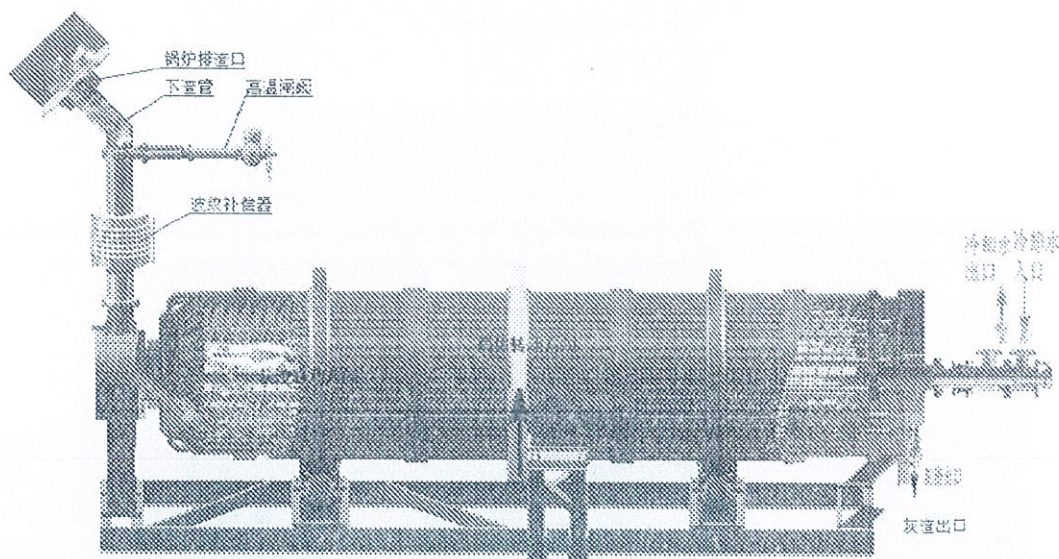
图 3 冷渣机工作原理图

（1）冷渣机，5 台，生产厂家德阳劲达节能科技有限责任公司，产品型号 FBM-20，规格  $13700 \times 3060 \times 2700\text{mm}$ ，出厂日期 2014 年 6 月 23 日。经现场核查，3#冷渣机（经冷却后的还原渣进入 3#细渣高位储仓）膜式水冷壁存在漏水。

高温还原渣经缓冲仓、皮带输送机进入冷渣机进行冷却，因冷渣机膜式水冷壁漏水导致冷却水渗入，还原渣与水反应生成氢气，因作业前除尘系统引风机被关闭，气体在 3#储仓内积聚达到爆炸极限，丁\*\*和彭\*\*在 3#储仓顶部呼吸口进行电焊机搭电测试时产生火花，引起氢气闪爆，爆炸冲击波导致储仓顶板周向撕裂，将丁\*\*、彭\*\*抛落至地面致其死亡。

**3.加强企业安全风险辨识和隐患排查治理。**宁夏太阳镁业有限公司要深化危险源动态辨识与管控，重新评估冷渣机泄漏、储仓气体积聚等异常工况风险，补充冷渣机泄漏、有限空间可燃气体积聚等场景的风险辨识，制定针对性防控方案，实现隐患录入、整改、验收、销号全流程闭环。

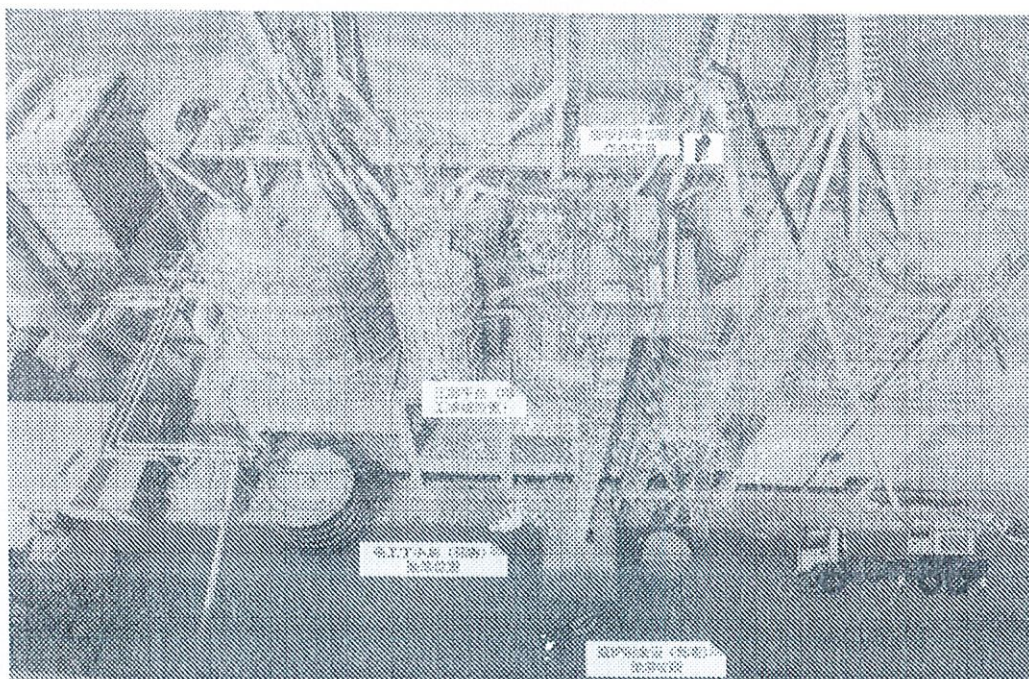
图 4 事故现场示意图

(3) 冷渣高位储仓，改造时间 2022 年 9 月，共设置 5 个高位储仓，其中 1#、3#、5#为细渣（还原渣粒径 $\leq 10\text{mm}$ ）高位储仓，2#、4#为粗渣（还原渣粒径 $> 10\text{mm}$ ）高位储仓，3#细渣高位储仓（事故设备）材质 Q235A，顶板直径 6.5m，仓顶距地高度 17.1m。闪爆发生后，3#储仓顶板在爆炸超压作用下发生周向撕裂，沿罐壁与顶板连接处形成约  $270^\circ$  连续性裂口（占周长的  $3/4$ ），剩余连接段（残留  $1/4$  周长）因塑性变形导致顶板呈悬垂式位移，整体呈现非对称性局部结构解体。

高温还原渣经缓冲仓、皮带输送机进入冷渣机进行冷却，因冷渣机膜式水冷壁漏水导致冷却水渗入，还原渣与水反应生成氢气，因作业前除尘系统引风机被关闭，氢气在储仓内积聚达到爆炸极限。作业人员违规电焊作业产生火花，引发氢气闪爆，直接导致事故发生。
