# 宁国市安徽司尔特化肥科技有限公司“6·7” 一般中毒窒息事故调查报告

宣城市人民政府事故调查组

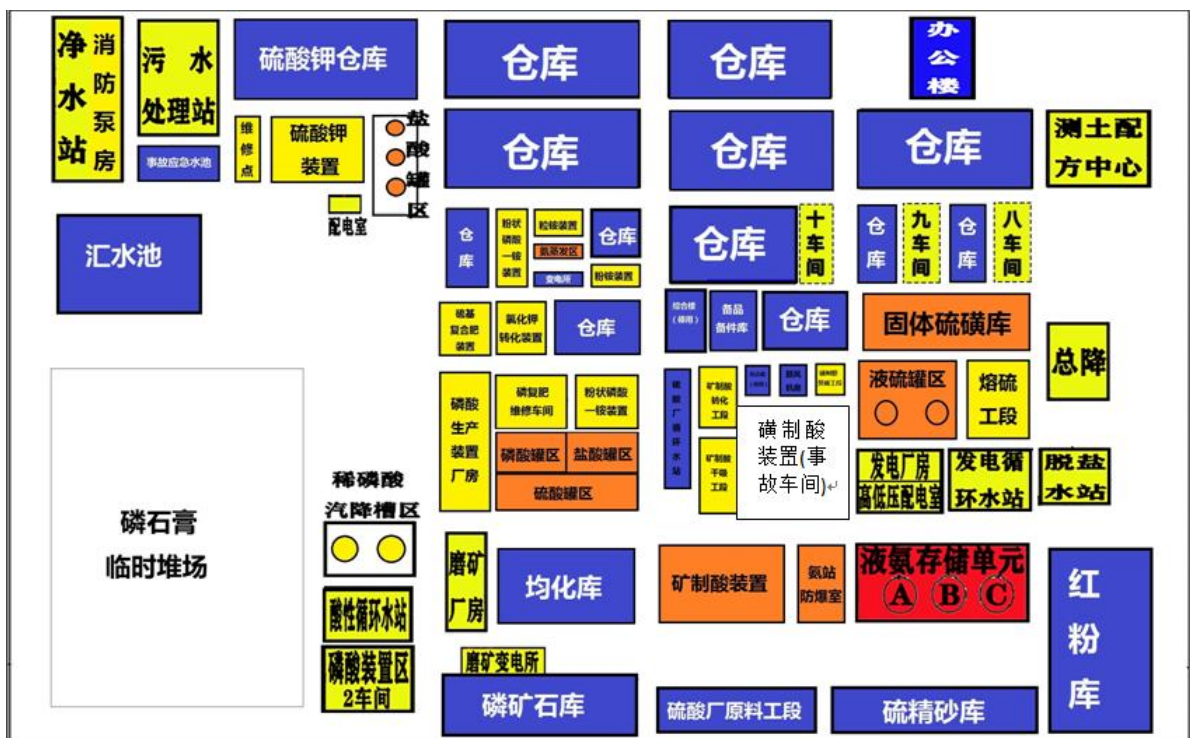
图 3 事故车间位置图

事故地点为安徽省宣城市宁国经济技术开发区汪溪园区惠民路安徽司尔特化肥科技有限公司硫酸厂磺制酸车间转化工段。

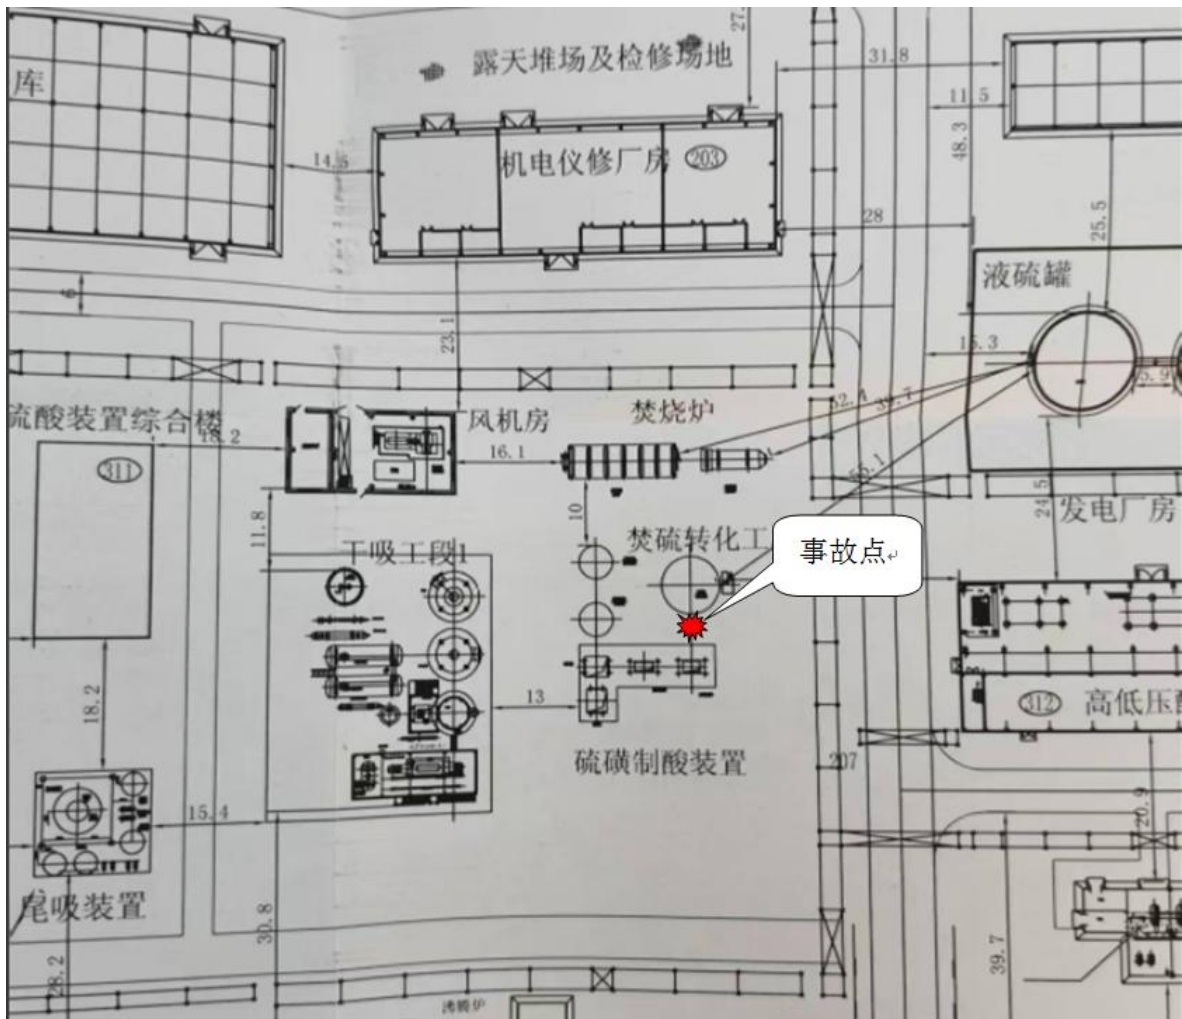
图 4 事故现场位置示意图

具体位置为转化炉 4 段进气管道下部水平部分，距离地面高度为 4 米。

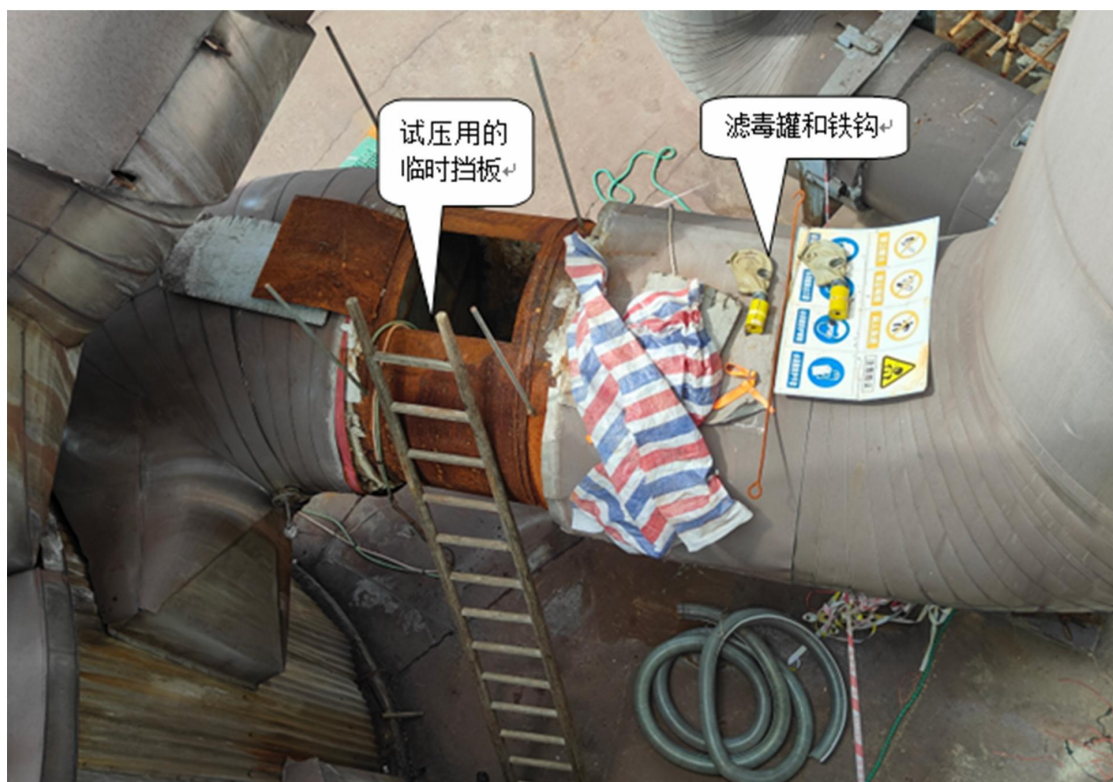
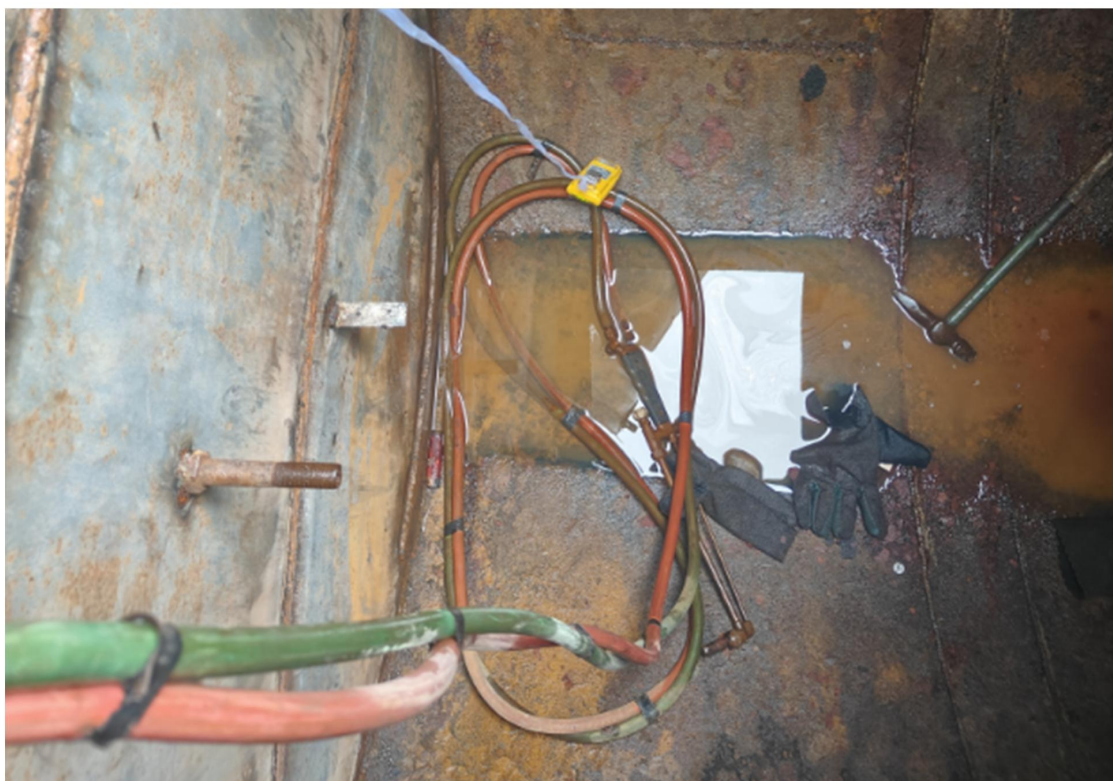
事故位置管道直径 1.6 米，壁厚 8 毫米，外面包裹有 15 厘米保温层。管道上部有一个长 64 厘米、宽 60 厘米的方形口子，管道内临时焊接的密封挡板完好无损，底部有少量水，深度约 5 厘米，管道内有切割用割枪，该部分管道上部被当作操作平台，放置了救援绳、安全带、滤毒罐、防雨布、警示标识牌等。

图 5 事故位置及管道内部

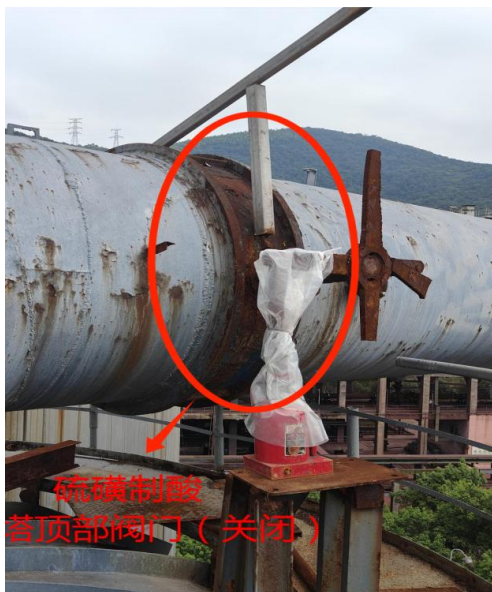
热热换热器出气至转化器4段管道水平段上部开口，管道内部靠近热热换热器加装了钢质密封挡板，焊接完好。转化器4段出口管道至低温换热器、省煤器、吸收塔、尾气环保处理设施、烟囱等设备管道连通，与正在运行的另外一套硫酸装置尾气系统之间安装有两只蝶阀，现场查看，一只阀门打开状态另一只阀门关闭状态，但是有内漏。

图6 有内漏现象的蝶阀

2. 司尔特公司没有在硫磺制酸二吸塔与尾气吸收装置之间管道上加装盲板，从而有效隔断硫磺制酸和硫铁矿制酸两套生产系统；下雨时将二吸塔上部人孔关闭、将转化器 4 段人孔封闭，形成尾气倒流途径；加之在事故管道开口覆盖雨布，使尾气在事故管道内积聚。

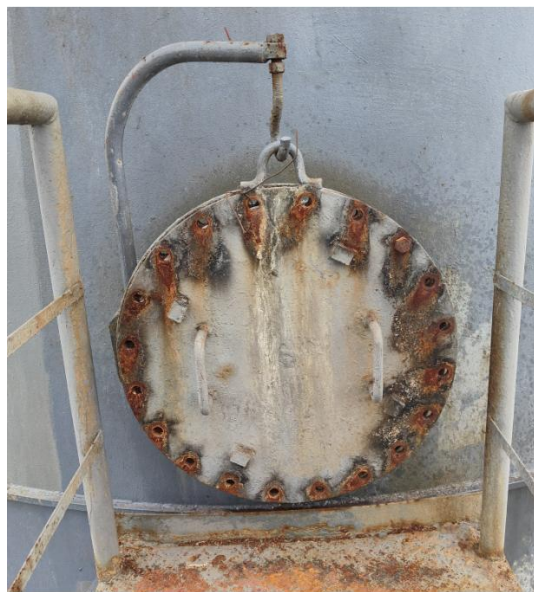
入的风险，安全人员要求作业时打开二吸装置上部人孔、打开转化器四段上部人孔，保持通风排气，只有在下雨的时候，为防止雨水进入装置内将人孔封盖。

图7 二吸塔上部人孔

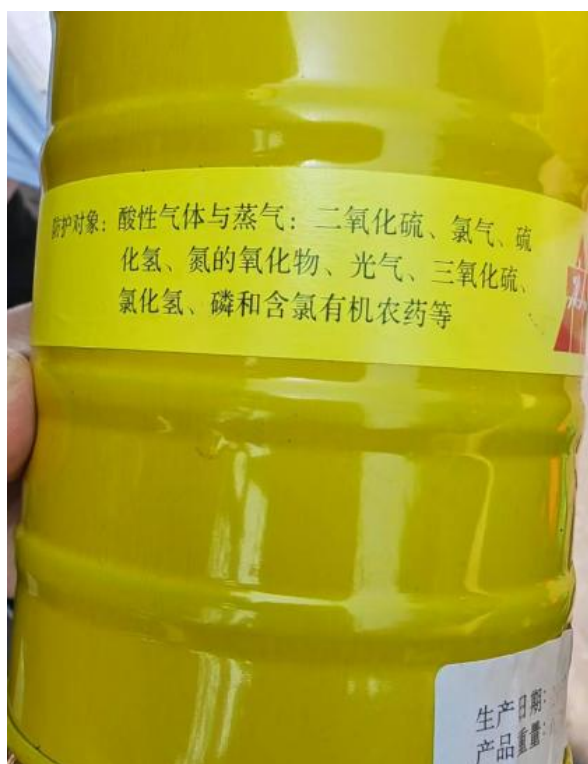
16:05，2 名操作工徐某、程某赶到现场后，立即佩戴防毒面具（7 号滤毒罐，防  $\text{SO}_2$ 、 $\text{H}_2\text{S}$ ）开展施救，施救过程中也相继昏迷。

图8 徐某、程某所佩戴滤毒罐

2. 程某、徐某进入事故管道施救前均佩戴了滤毒罐，若现场有硫化氢、二氧化硫、三氧化硫、一氧化碳等有毒气体，不会发生“闪中毒”。

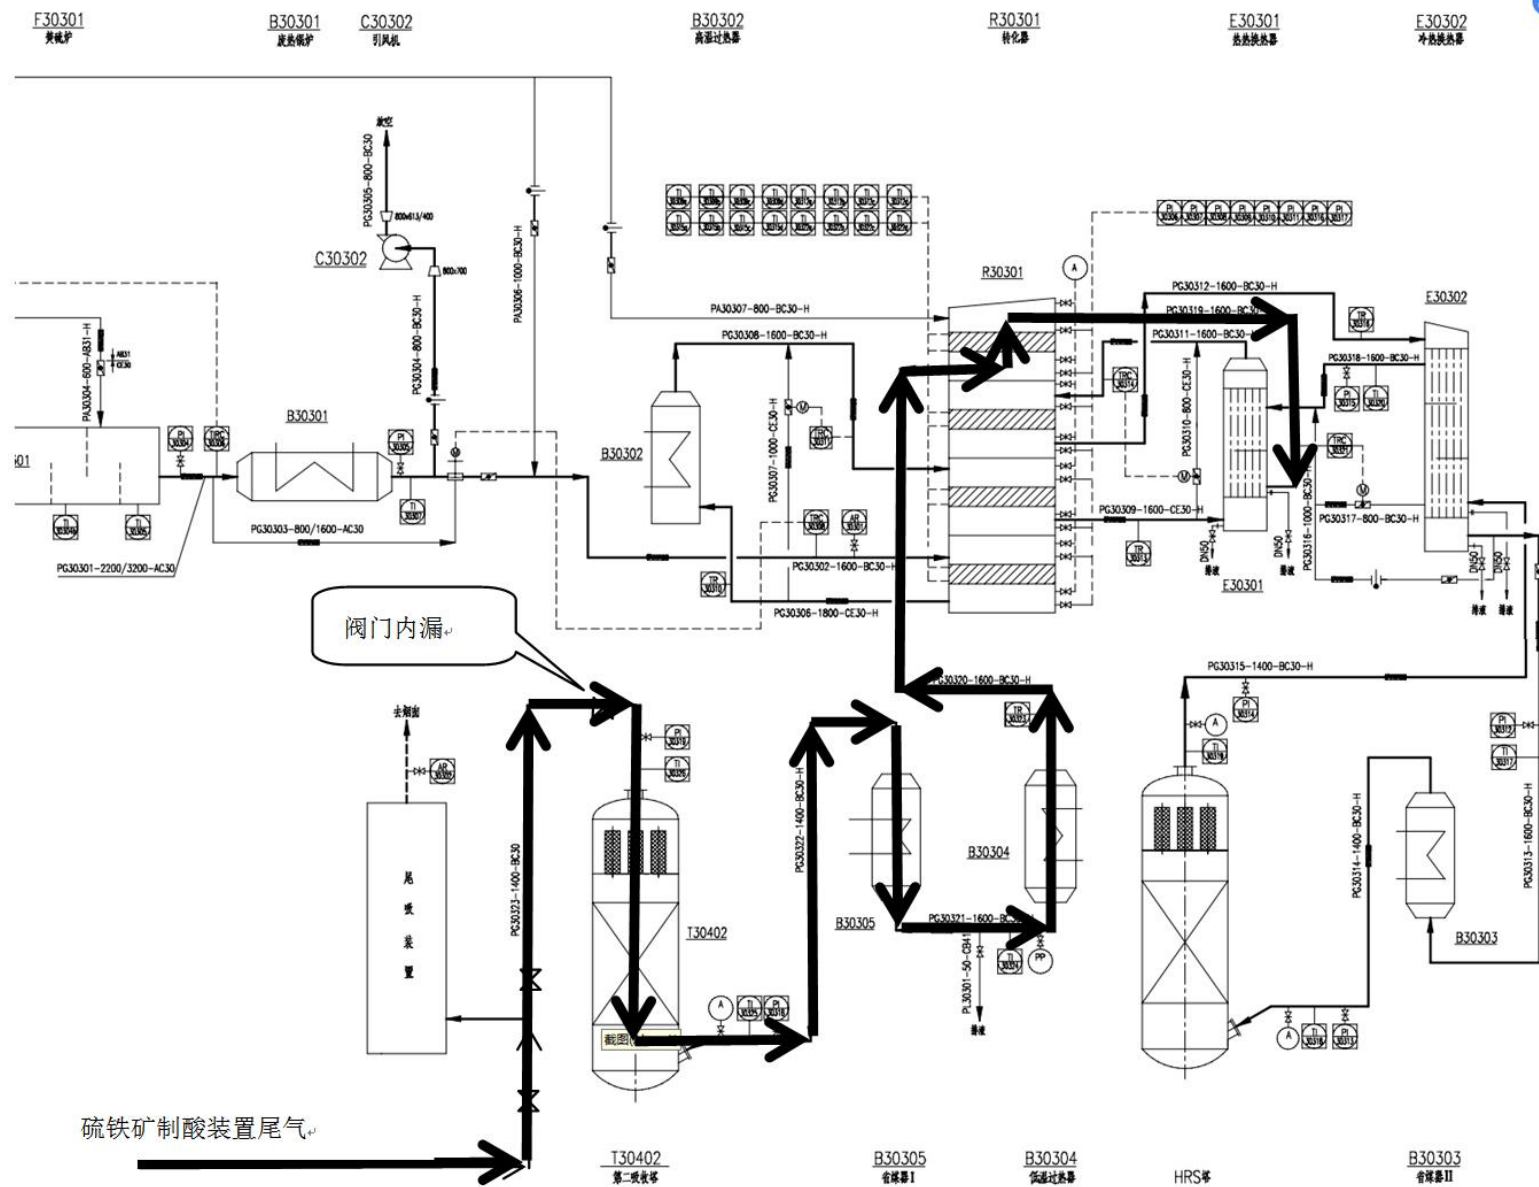
图 10 有害气体倒流途径

9. 根据事故后对事故场所气体多次检测的结果，特别是 6 月 25 日下午的检测结果，能判定有害气体为 30 万吨/年硫铁矿制酸装置尾气。

综上所述，由于天气条件和环保尾气吸收塔的阻力，以及相关设备的人孔、阀门开启状态等因素影响，一部分硫铁矿制酸装置尾气顺着硫磺制酸尾气管道倒流至事故管道，因事故管道开口被雨布覆盖，倒流的尾气积聚形成有害气体。有害气体倒流途径如下图。
