## CSB 典型事故案例分析—T2 反应器冷却失效爆炸事故给我们的 启示

唐彬<sup>1</sup> 天津市居安企业管理咨询有限公司

本文结合美国化学品安全与危害调查委员会对 T2 反应器冷却系统失效导致爆炸事故的分析，从反应危害识别、工艺危害分析、员工危险性教育等方面深刻分析产生爆炸事故的原因，并提出改进措施。

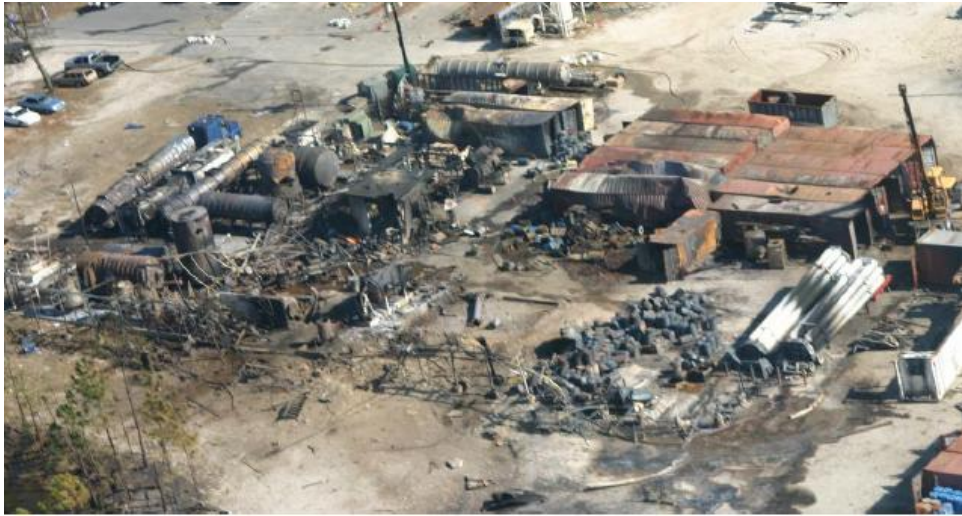
图 1：2007 年 12 月 20 日 T2 事故现场

2007 年 12 月 19 日下午 1:33，在佛罗里达州杰克逊维尔北部的一家小型化学品制造工厂（T2 Laboratories, Inc，以下简称 T2）因化工装置反应失控发生了一场爆炸事故，导致四名 T2 员工死亡，另有 4 名 T2 员工及 28 名附近其他工厂的工作人员共计 32 人受伤。CSB 对这起事故进行了调查、报告。导致事故发生的原因很多，本文将基于 CSB 对 T2 爆炸事故的调查研究，着重阐述企业做好危险辨识，落实各项风险防控措施的重要性。

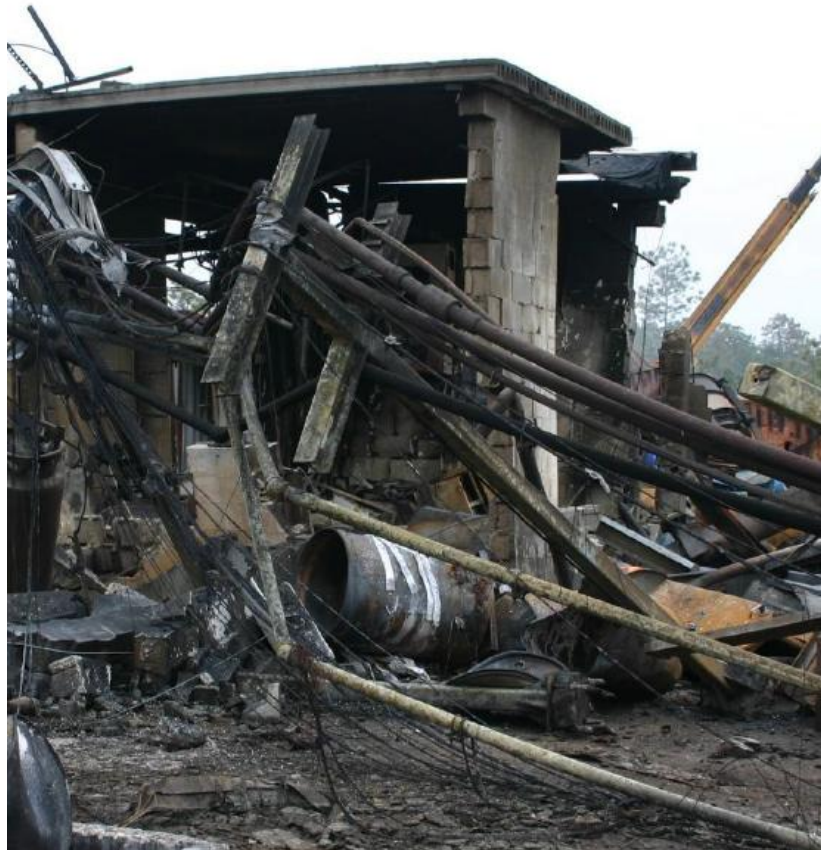
图 2：事故后的中控室

下午 1:33，反应器的泄压系统无法控制失控反应迅速增长的温度和压力。附近的目击者说在反应器破裂、爆炸前，看到反应器顶部大量排气，并听到类似喷气发动机般的剧烈声音。爆炸造成位于中控室（距离反应器 15m）的工程师和内操及两名反应器区域的外操死亡。另外一名外操和一名机修工受伤。另一名工程师由于现场一个集装箱的庇护免于受伤，却由于爆炸导致非致命的心脏病发作。

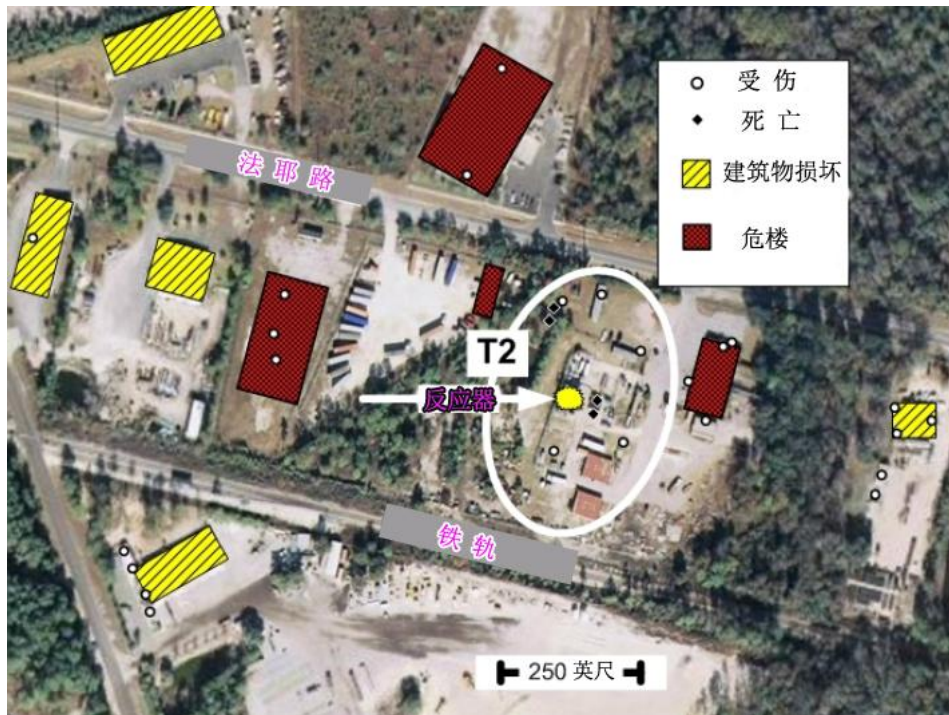
图 3：事故伤亡及周边企业分布

CSB 对周边企业的调查也证实了事故的特点及建筑物损伤（图 3）。距离事发反应器 579m 范围内的九个企业在爆炸中有 27 人受伤。其中，11 人遭受裂伤和挫伤，7 人听力受损，5 人跌落或被爆炸的冲击力抛出。

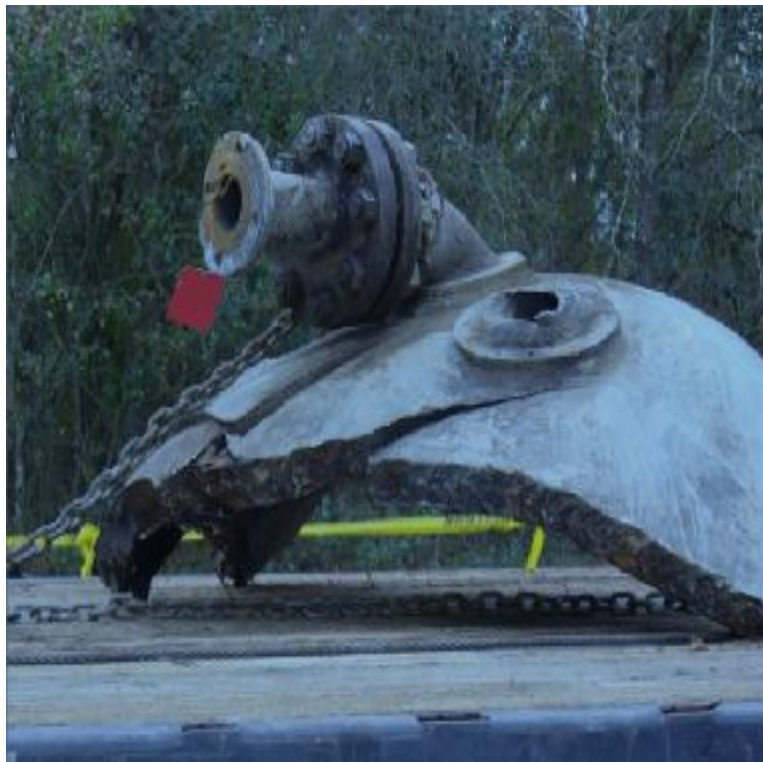
图 4：76.2mm 厚的反应器封头的碎片

爆炸将工厂夷为平地，碎片迸溅向各个方位。反应器的两个大型钢支撑柱沿法耶路方向各飞出了 305m。T2 附近的火车车轨也受到一个 1814kg 重的 76.2mm 厚的反应器封头碎片的损坏（图 4），在距反应器 122m 的大楼前部分轨道偏离原来的位置。爆炸将反应器内的盘管抛至离 T2 数百米的其他企业和丛林中。反应器内直径 102mm 的搅拌轴被甩到法耶路约 107m 的地方，搅拌

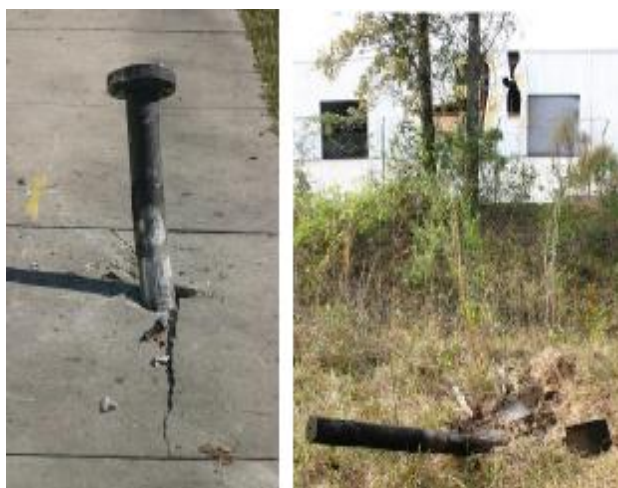
图 5：搅拌轴碎片

轴的两个构建分别插入到人行道和土地中（图 5）。

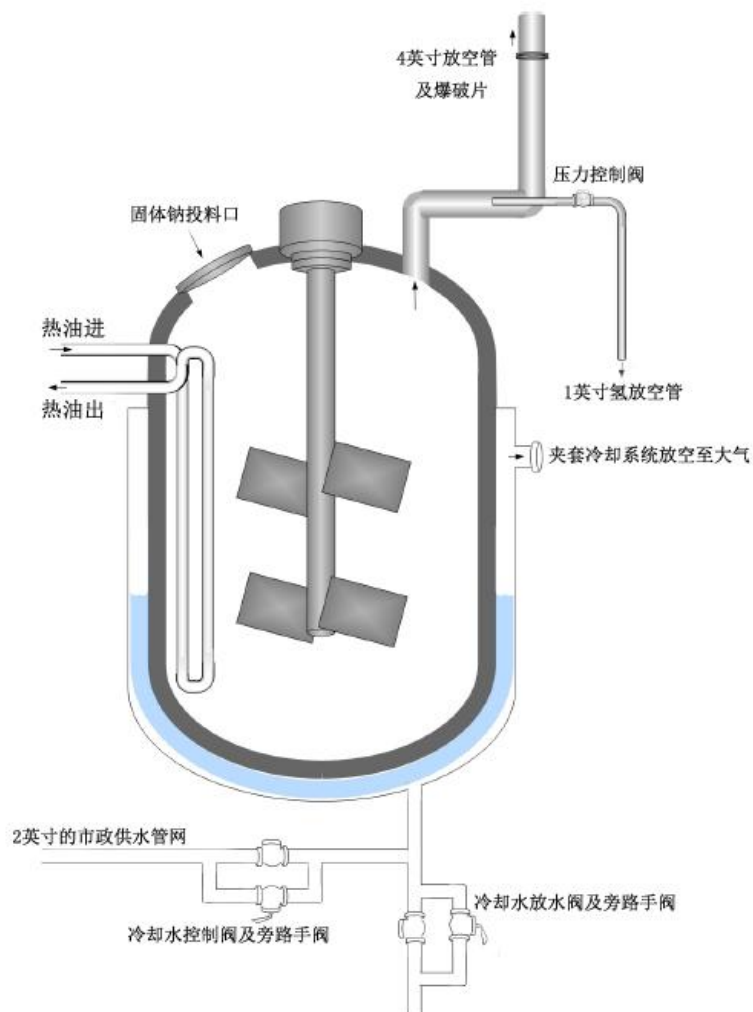
**图 6：反应器横断面**

T2 在一个单一的反应器内通过 3 步法制造 MCMT（图 6）。华盛顿宾夕法尼亚退火箱公司，在 1962 年最初制造设计该反应器，反应器设计压力为 8.3MPa（g）。T2 于 2001 年购买该反应器并与专门从事压力容器的公司合作，翻新、改造并测试该反应器。包括取代和添加管口，将容器的最大允许工作压力从 8.3MPa（g）降低到 4.1MPa（g）。

反应器上设有 4 吋的放空管，并安装有 4 吋的爆破片，为反应器提供超压保护。员工说，爆破片的爆破压力设定为 2.8MPa（g）。一个压力调节阀安装在 1 吋的排气管上，作为 4 吋排气管的分支，来控制反应器压力。

MCMT 生产需要加热和冷却。加热系统通过安装在反应器内部的 3 吋热油盘管来加热。冷却夹套覆盖在反应器四分之三处的下部。城市供水系统通过管道与反应器底部连接，管道上设有调节阀，水进入夹套并被加热沸腾，蒸汽通过夹套顶部的管道放空至大气中。

CSB 调查认为冷却不足是导致这一事故的唯一可信的原因，这与内操的说法一致，即爆炸之前内操已经发现反应冷却出现问题。T2 的冷却水系统设计缺乏冗余，使得它容易成为单点失效，包括：

通过从试验中得到的数据，CSB 认为一旦第二放热反应开始，任何尺寸的设定在 2.8MPa 的超压释放设备都不可能阻止反应器故障。通过压力释放仅能预防第一放热反应导致的超压。T2 设定反应器 4" 的爆破片爆破压力为 0.52MPa，而不是所使用的 2.8MPa，对第一放热反应失控有效，对于第二放热反应失控，很可能会发生灾难性事故。

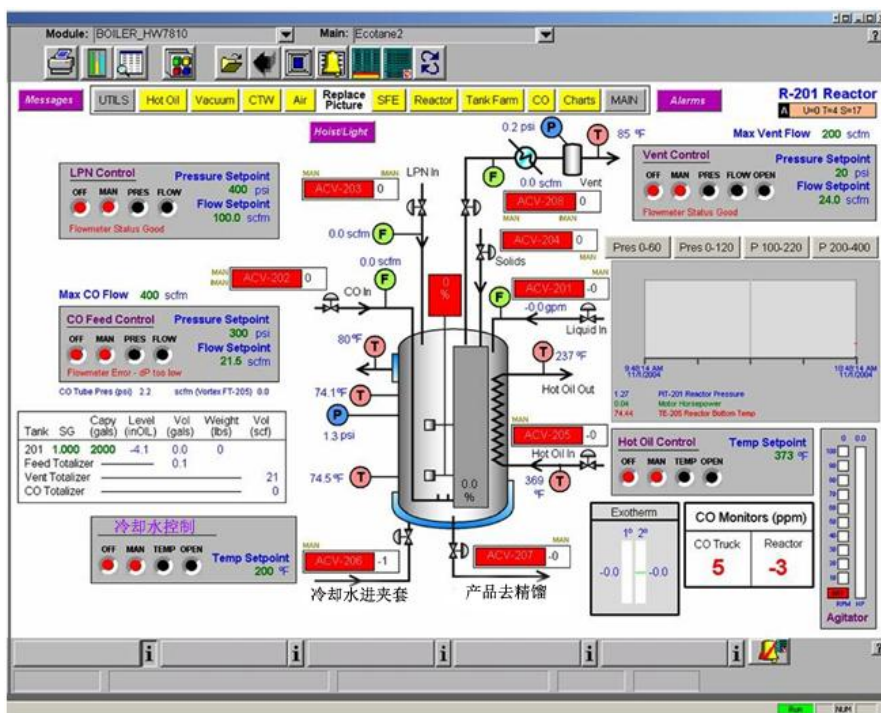
图 7：压力控制系统屏幕截图

MCMT 每个生产步骤都需要内操通过电脑控制系统对原料投加，加热自动控制系统调节、冷却及反应压力进行调节。2007 年 12 月 19 日，事故发生在反应的第一步（金属化作用），事故当天在反应器内并未进行第二和第三步反应。
