滁州定远安徽晶华新材料科技有限公司 “5·21”一般爆燃事故调查报告

滁州定远安徽晶华新材料科技有限公司

“5·21”一般爆燃事故调查组

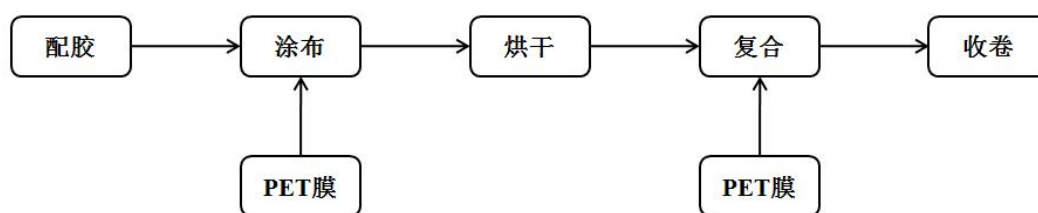
图 4 硅胶保护膜生产工艺流程图

生产工艺：公司主要生产的产品为硅胶保护膜、OCA 光学膜、离型膜三种产品，使用的主辅原料有甲苯（储罐）、乙酸乙酯（储罐）、丁酮（储罐）、S0-009 硅胶（桶装）、S0-001 硅胶（桶装）、SA-025 锚固胶（桶装）、1065MM*50U/透明（GM 13A）PET 膜等。根据企业提供物料的 MSDS 可知，其中甲苯、乙酸乙酯、丁酮为高度易燃液体，其蒸气与空气混合，能形成爆炸性混合物，只有生产硅胶保护膜的胶水使用甲苯、乙酸乙酯、丁酮等溶剂（事故车间硅胶保护膜工艺流程见图 4）。

事故发生在硅胶保护膜生产配胶岗位。配胶工艺如下：首先

由两个工人合作，根据胶水工艺要求，按照配料单比例往配料桶加入甲苯、丁酮、乙酸乙酯和硅胶主料（未规定加入的先后顺序，一般先加溶剂，再加主料），1人负责加料，1人负责控制进料开关并进行地称计量；随后送往搅拌机岗位配料缸进行搅拌（每次配胶约320千克左右，配料缸需要配备3缸），按照比例顺序加入SA-025锚固胶等辅料进行搅拌，搅拌完成按照一定时间抽真空后进行上线涂布。设计配胶过程分为称量、搅拌、供胶三步：

（1）称量：罐区物料由磁力泵通过密闭管道打入搅拌罐进行称量；200桶装物料由真空泵打入配料桶，称量合适后加入搅拌罐中；小瓶装小料使用量杯称量后，人工倒入搅拌罐中；称量过程人员全部佩戴防毒面具、潜水式护目镜、耐腐蚀手套。

（2）搅拌：步骤一：物料全部称量完成后，搅拌罐推至搅拌机下发限位位置，自动降下搅拌桨及釜盖；步骤二：搅拌机设定时间为20-45min，搅拌频率设置50-100r/min；步骤三：温度设定20-30℃（温度超过35℃后，设备自动停止并报警）；步骤四：开启搅拌。

（3）供胶：步骤一：测试胶水相关性能，佩戴防毒面具、潜水式护目镜、耐腐蚀手套；步骤二：连接齿轮泵通过密闭管道输送至涂布区域供胶；步骤三：涂布区域根据不同胶水含固情况，通过设备PLC控制胶水供需求量。

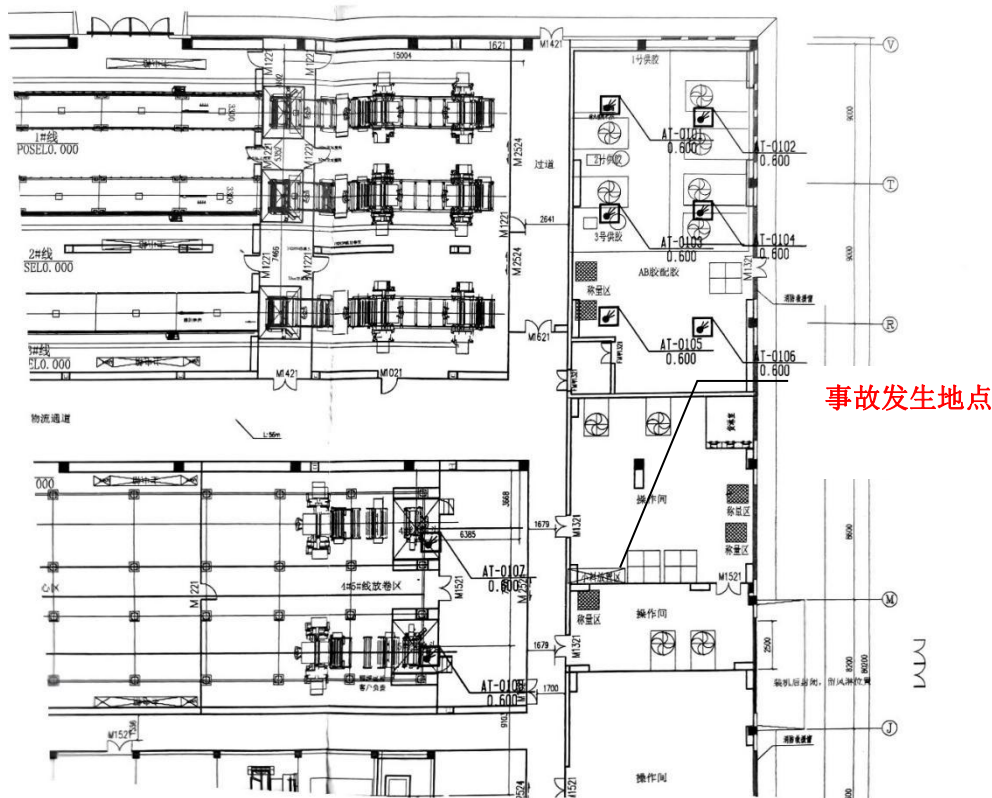
图6 车间功能分布及事故发生位置图

事故发生房间为硅胶保护膜配胶间，东侧为厂房外道路，北侧为OCA光学膜配胶操作间，西侧为4#线和5#线即2条硅胶保护膜生产线，南侧为离型膜配胶操作间（暂时未使用）（见图6车间功能分布及事故发生位置图）。根据视频监控资料，事故当日，配胶岗位操作工有2人，其中韩某陶站在硅胶保护膜硅胶配胶间配料桶西南侧拐角死角处，面前有管线和配料桶挡住其逃生通道，汤某敏站在配料桶北部空旷处，事故导致致韩某陶逃生不畅，倒在配料桶旁（见图7、图8）。

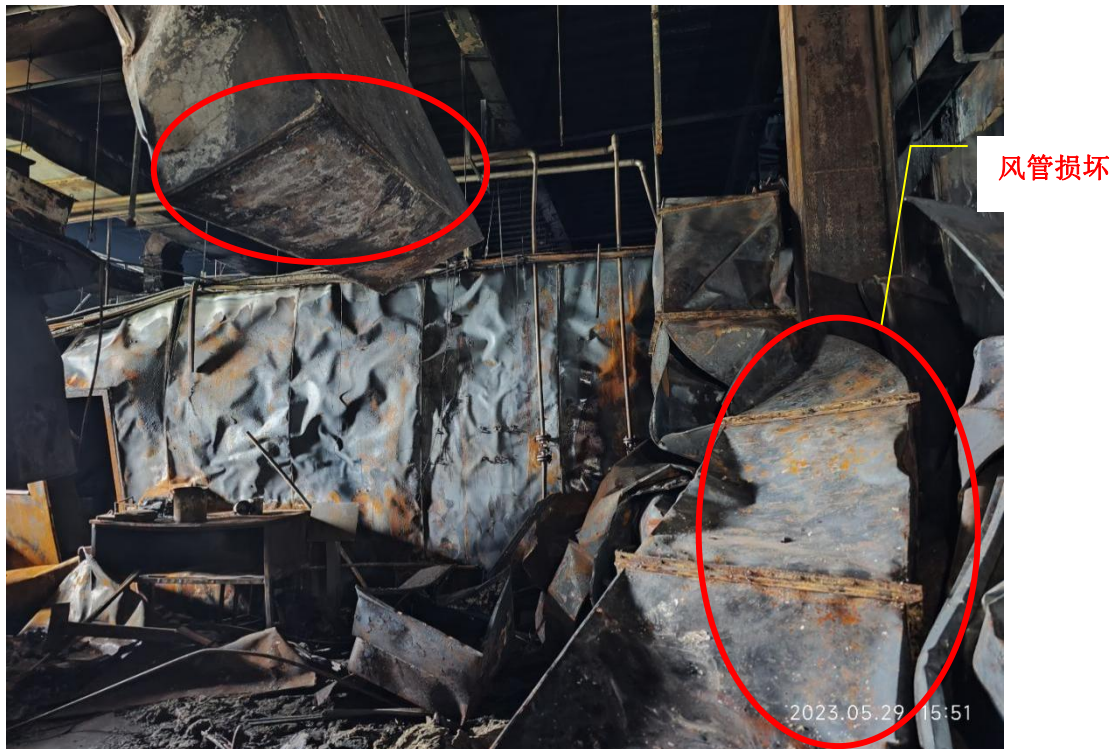
图9 事故岗位配胶间损坏情况

事故岗位配胶间相关设施受损，电气开关损坏、阀门受热密封填料垫子受损，吊顶和风管坍塌（见图8）。

3. 建设项目管理不规范，“三同时”规定未落实，未经消防验收合格，即投入试生产使用；安全设施配备不足，配制缸上部

缺少局扇，易燃易爆气体难以及时排出，加料泵缺少紧急停车装置、配胶间缺少可燃有毒气体检测报警装置等。

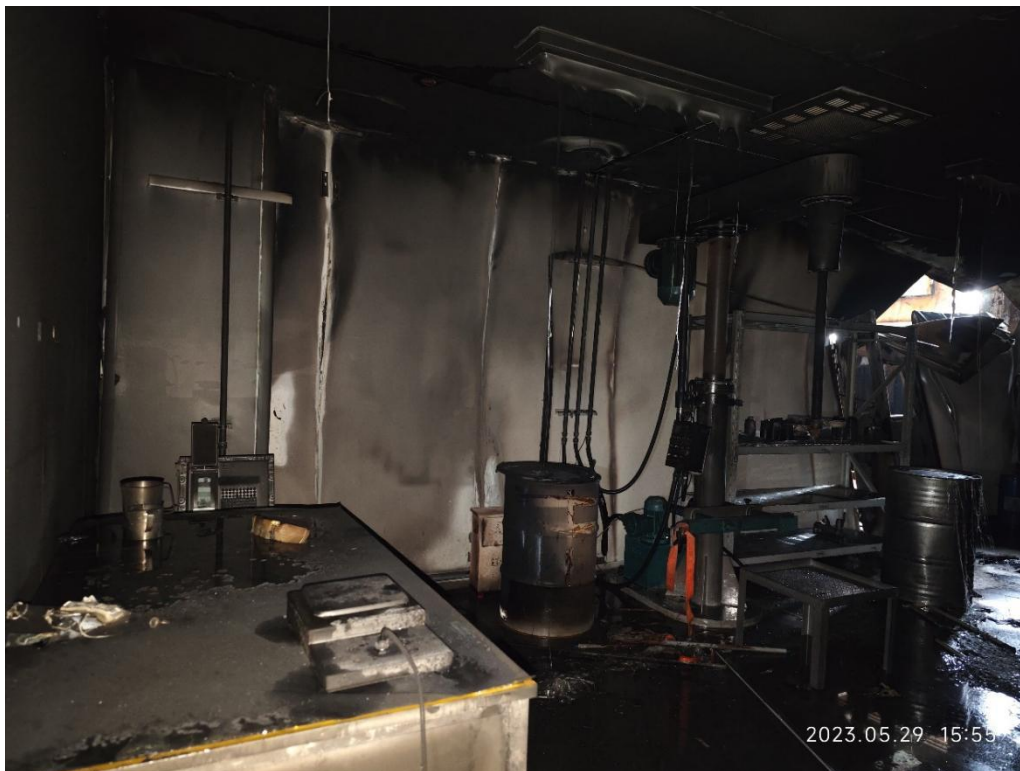
图 10 事故岗位相邻配胶间损坏情况

事故岗位配胶间南侧相邻的配胶间有火灾迹象，吊顶部分损坏，内墙壁污染（见图9）。
