湖州长兴浙江中蓝新能源材料有限公司
“8·15”较大爆炸事故调查报告

湖州长兴浙江中蓝新能源材料有限公司
“8·15”较大爆炸事故联合调查组
2023年11月

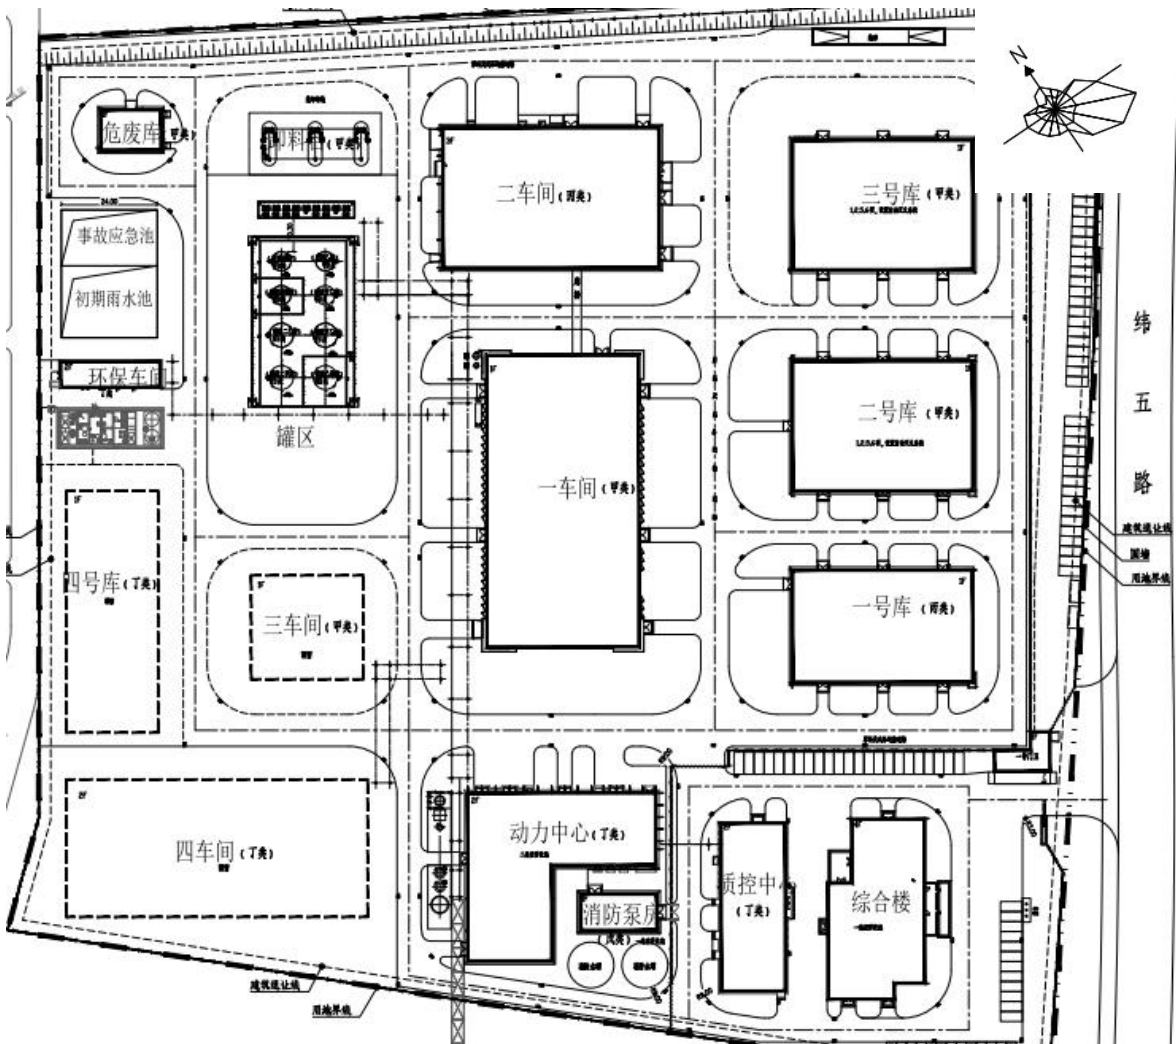
图 1 中蓝新能源公司总平面布置图

事发车间为中蓝新能源公司一车间，一车间位于厂区中部，主要用于 4.9 万 t/a 锂离子电池电解液和 1000t/a 锂一次电池电解液的生产，锂离子电池电解液生产线布置在一车间北面，锂一次电池电解液生产线布置在一车间南面。

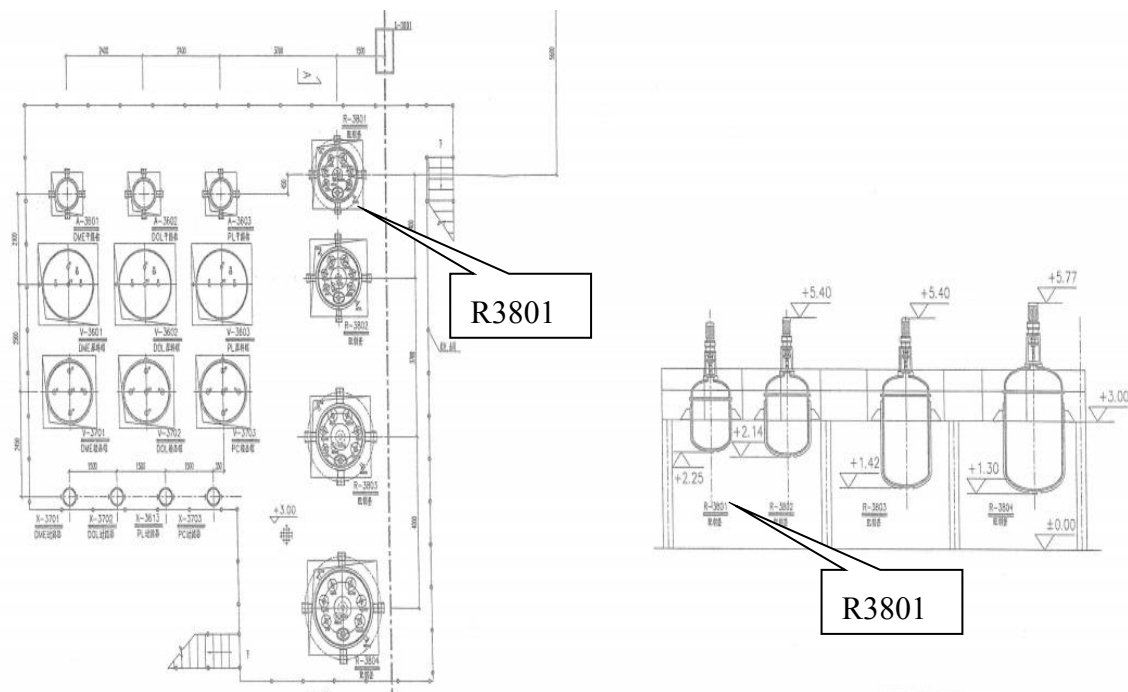
图 2 锂一次电池电解液生产装置设备布置及剖面图

事故发生装置为锂一次电池电解液生产线，发生部位为二楼平台 R3801 配制釜的加盐气动阀 XV03714。R3801 配制釜总容量为 0.6m³，材质 304 不锈钢，压力操作参数为 0.02-0.09MPa，

温度操作参数为 5-25℃，加盐气动阀为 G2070 软密封球阀，阀门管道为 DN50 不锈钢管。

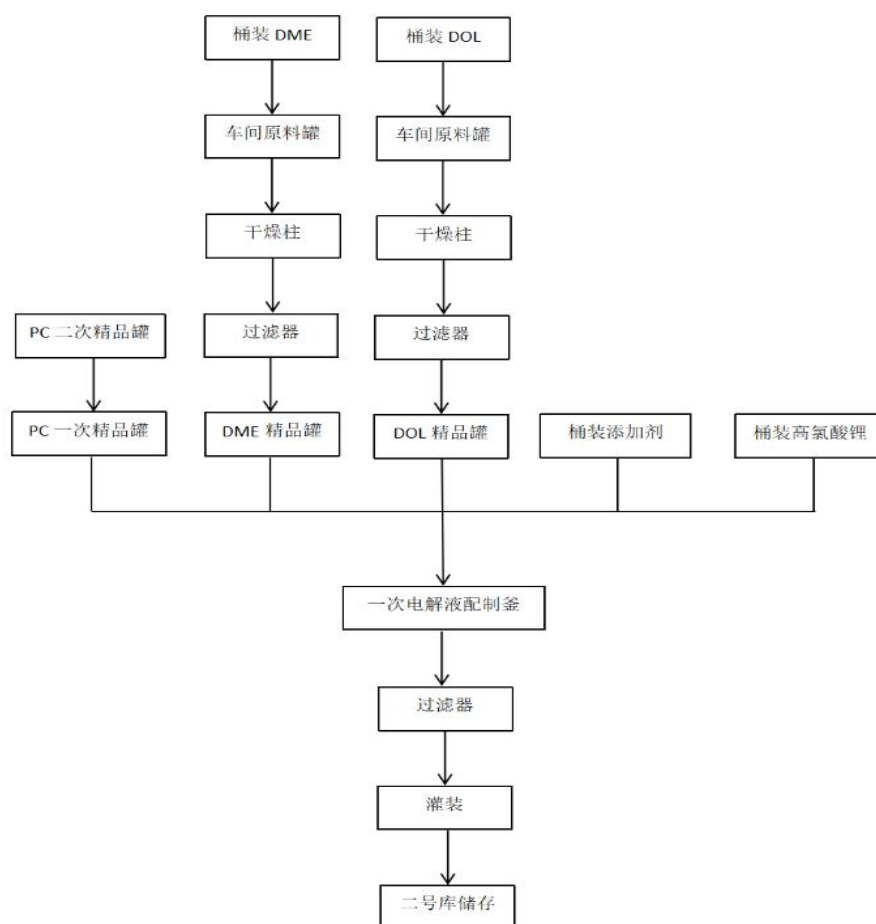
图 3 锂一次电池电解液生产工艺流程示意图

本次事故所涉生产工艺为 1000t/a 锂一次电池电解液生产。该产品以碳酸丙烯酯（PC）、乙二醇二甲醚（DME）、1,3-二氧戊环（DOL）、添加剂、高氯酸锂作为原料，在全过程氮气保护下，经过干燥、精制、配制、灌装等工序进行生产。通过管道将碳酸丙烯酯、乙二醇二甲醚、1,3-二氧戊环依次投入到配制釜内，通过专用加料管道将添加剂加入配制釜，搅拌 30 分钟左右，温度控制在-5-35℃内，通过用金属软管将高氯酸锂桶出口阀及配制釜上的加盐气动阀进行连接，通过氮气吹扫的方式添加固体高氯酸锂至配制釜内，加完后继续搅拌溶解，取样分析合格后进行过滤灌装，最后转移至二号库储存。

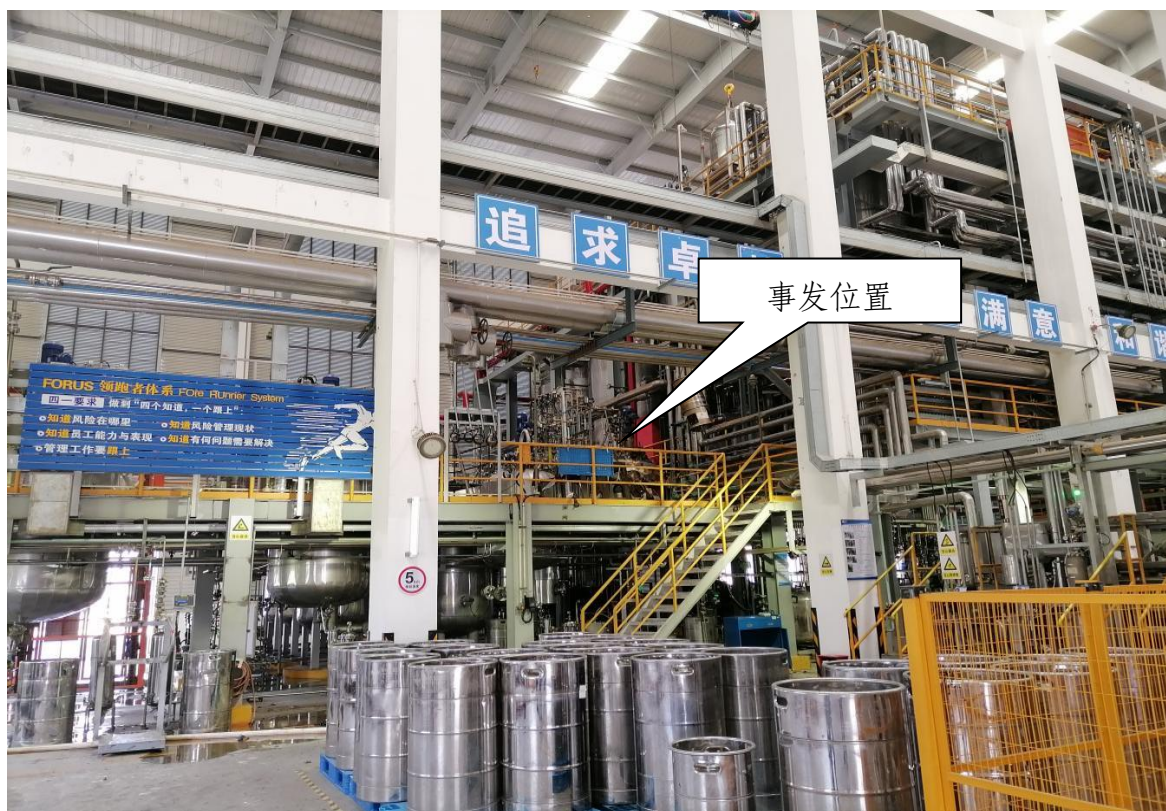
图 4 事发车间内部图

事故导致 R3801 配制釜上 DN50 的加盐管从根部断裂、加盐气动阀阀体炸碎、气动执行机构炸至 R3801 配制釜平台下东侧地面，配制釜视镜及保温层破损，称重及压力模块失效，金属软管和通氮管炸碎，高氯酸锂盐桶体受撞击凹陷。事故发生时，生产现场出现瞬间的火光、冒白烟等情况，一车间南侧一楼的窗户破碎，上方的百叶窗处有白烟冒出。本次事故未对中蓝新能源公司其他设施及周边区域造成破坏。

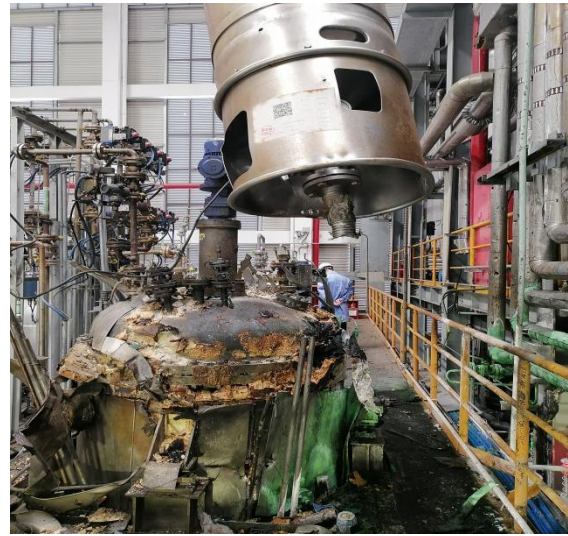
图 6 损毁的 R3801 配制釜

根据《爆破安全规程》(GB6722-2014) 测算，本次爆炸 TNT 当量约为 0.040~0.082kg。

事故联合调查组经过现场勘验、调查询问、查阅资料，排除了容器爆炸、可燃性蒸气与空气混合形成爆燃性气体混合物爆炸的可能因素。经过综合分析后，认定事故的直接原因是：因固体原料高氯酸锂堵塞加盐气动阀，当班操作员工采用工具凿、刮、

挖等危险作业方式进行疏通，导致吸附有机溶剂的高氯酸锂^[2]发生爆炸。

（二）严格落实企业主体责任。各有关企业要深刻吸取事故教训，坚持问题导向、目标导向，健全完善安全管理体系，全方位辨识安全风险，迅速采取更加有力措施，有效防范较大事故，坚决遏制重特大事故，守牢安全生产底线；**要**建立健全全员安全生产责任制，明确从主要负责人到一线从业人员的岗位安全生产岗位责任，加强对各级履职情况的督促考核，严格落实现场工作责任，防止责任“落地打滑”；**要**完善安全生产规章制度和安全操作规程，定期评估制度和规程执行情况，加强检查考核，确保执行到位；**要**切实提升本质安全水平，对反复出现异常的设备工艺，必须建立清单、认真研究、彻底改进、逐项销号；**要**全面开展危险化学品生产、储存装置自动化评估，摸清企业生产运行过程中需要人工现场操作的工序，实施改造提升，坚决防范危险区域人员集聚可能导致的群死群伤风险；**要**强化从业人员安全生产教育和培训，特别是一线从业人员的安全素质提升，确保员工有能力辨识岗位风险、有能力落实安全管控措施、有能力处置突发应急情况；**要**加强专业力量配备，配齐配强生产、安全、技术、设备、仪表等专业队伍，切实提高专业管理能力。
