东莞市沙田镇立沙岛东莞巨正源科技有限公司“7·30”一般泄漏起火事故调查报告

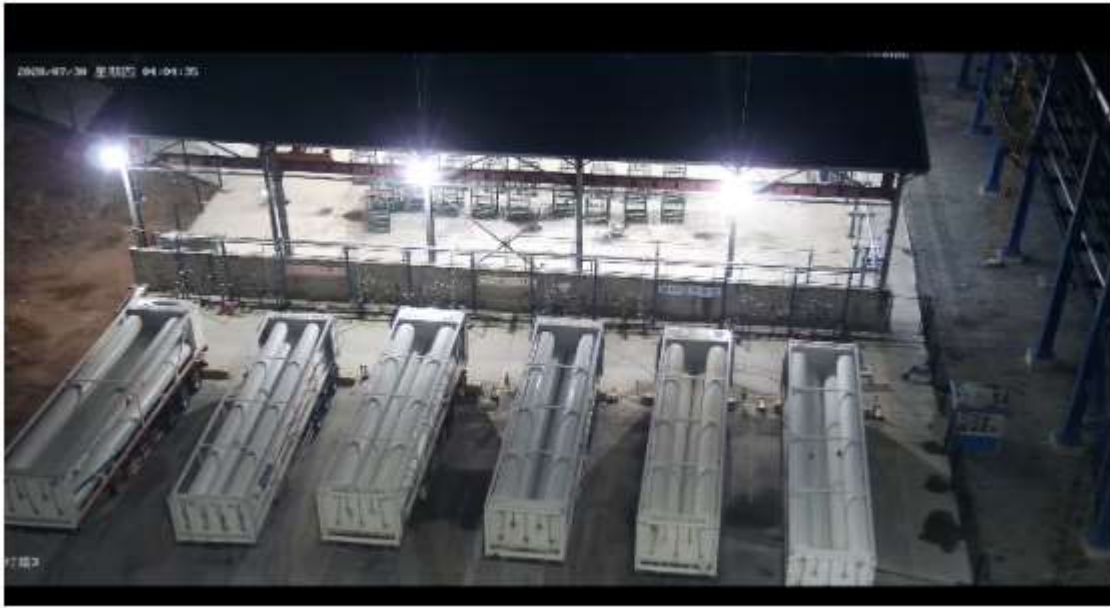
图 3 PSA 制氢装置装卸台及管束式集装箱（从左至右为 1 至 6 号车）

7月30日凌晨1时30分, 巨正源公司5、6号管束式集装箱开始充装氢气, 管束式集装箱分别按装车台编号简称1至6号车(如表2、图3)。

4时08分25秒, 充装作业人员芮钊杰发现6号车的充车软管出现异常响声后漏气。

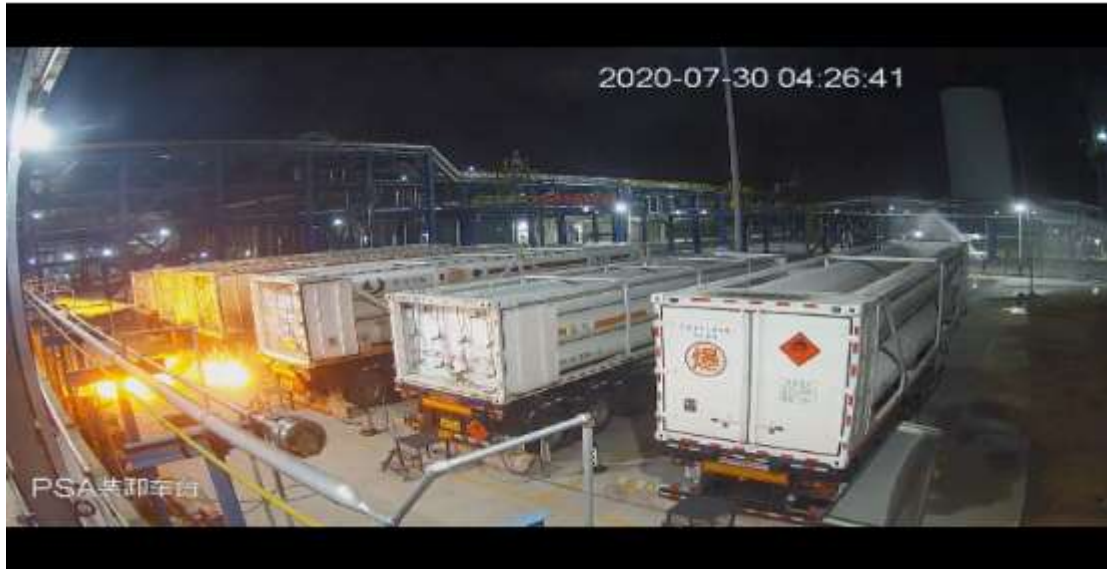
图 7 消防人员开始喷水降温

4 时 26 分, 消防人员开始对着火处及周围喷水降温 (如图 7)。
