CSB 经典案例分析—Isotec 公司生化工厂低温一氧化氮蒸馏装置爆炸事故

唐彬 天津市居安企业管理咨询有限公司

摘要

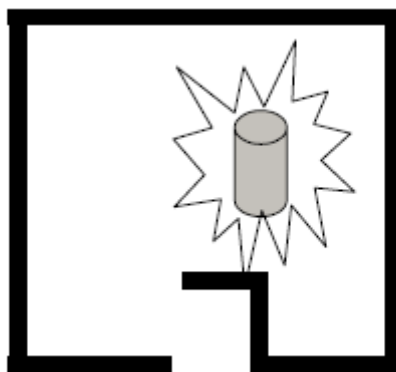
图 5：迷宫式开口以泄放压力并且可以防止碎片飞出

外部防爆建筑是一种敞开的矩形碳钢结构，每面墙都采用 2 层间隔 4 英寸的 0.5 英寸厚的板，间隔中采用沙子填充。尽管 Isotec 公司的管理人员报告说这种防护结构是采用了 LANL 设计，但其构造还是忽略了两个非常关键的安全因素：

- ◆ 重型钢丝网捕捉碎片；
- ◆ 在每面墙上都要有一个从顶部到底部的迷宫式的开口，以防止压力剧增，如图 5 所示。
