## CSB 经典案例分析—米勒德冷藏服务公司制冷系统水击导致液氨泄漏事故

唐彬<sup>1</sup> 天津市居安企业管理咨询有限公司  
网站：www.justsafety.com.cn  
电话：13802084672  
邮箱：tangbin@justsafety.com.cn  
何琛<sup>2</sup> 上海于睿商务咨询有限公司

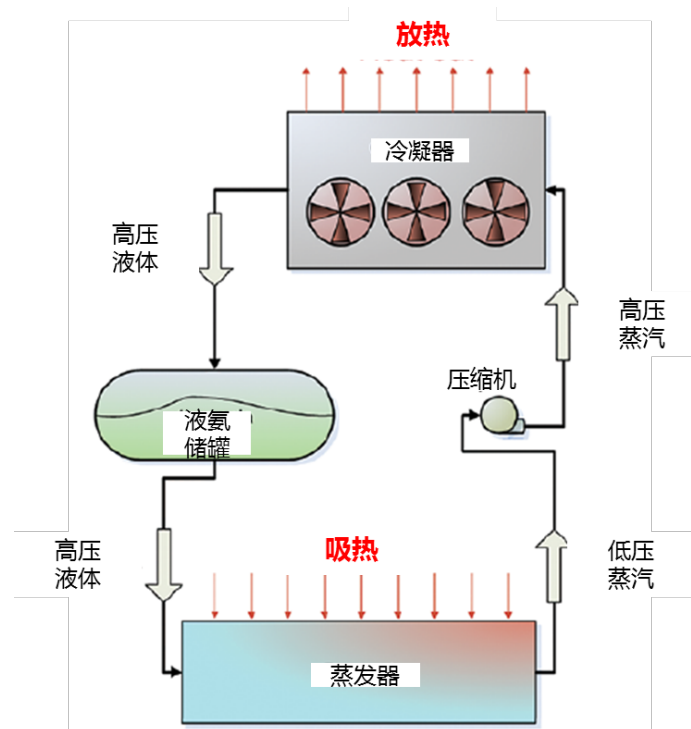
图4：制冷工艺简化流程图

米勒德公司液氨制冷工艺流程如图4所示。液氨经蒸发器作用由液态转化成气态的过程中，冷库中的热量被带走，温度降低；然后低压氨气经压缩机加压成为高压蒸汽，在冷凝器中经换热重新凝结为液体。制冷流程是一个循环的封闭系统，在制冷循环过程中不会生成也不会消耗氨。

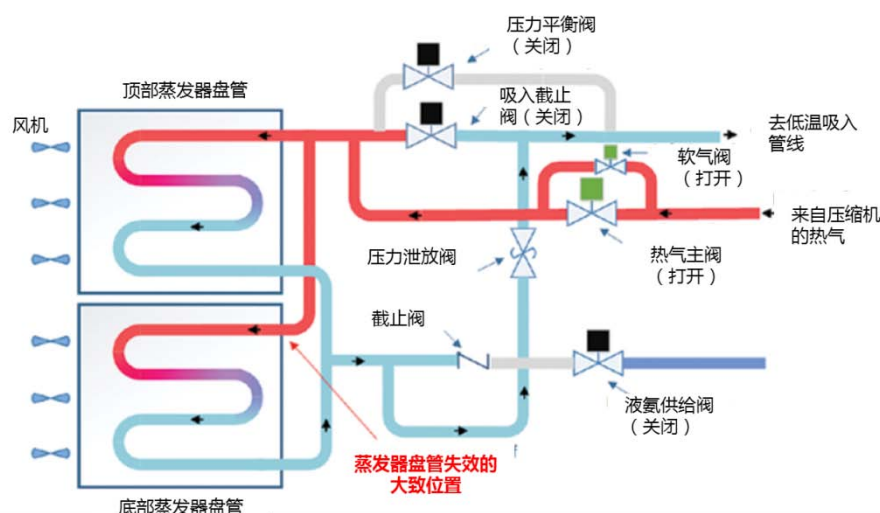
图5：热气除霜简化流程图

除霜循环工艺流程如图5所示。除霜开始时，关闭向蒸发器输送液氨的供给阀，同时允许蒸发器风机继续运转，直至盘管内残余的液态制冷剂完全蒸发。然后，吸入截止阀关闭，将蒸发器盘管与系统的低温部分隔离，同时旁路管线上的热气阀打开，将来自压缩机的高温氨气通入蒸发器盘管。热气的引入通常分为2步：第1步，称为“软气”，在打开热气主阀前，通过小阀门慢慢把高压高温气态制冷剂引入蒸发器盘管内；第2步，打开较大的热气主阀通入更大速率的热气流，加热蒸发器盘管表面，凝结积累的霜被融化，同时高压气体制冷剂在盘管内冷凝为液体。冷凝而成的液态制冷剂连同未完全冷凝的气态制冷剂通过除霜泄压阀恢复至装置的中间压力等级。除霜完成后，热气阀关闭，打开压力平衡阀使得盘管内部缓慢降压。然后，打开吸入截止阀和液氨供给阀，对蒸发器进行再降温。最后，风机重新供电，继续常规的冷却模式制冷循环。

管。液氨从盘管底部进入，热气从顶部进入盘管，如图5所示。在冷却模式和除霜循环过程中，一个阀组控制了所有4组蒸发器盘管的液体供给和热气。

这一设计方法减少了蒸发器需要安装的控制阀的总体数量，降低了系统成本。但是当吸入截止阀突然打开时，4组蒸发器盘管内的物料总量（热气体积为 $1.70\text{m}^3$ ，压力为 $483\text{kPa}$ ）进入低温吸入管线，4组蒸发器盘管内储存的大量能量在吸入管线内迅速液化，形成水击现象，巨大冲击力造成蒸发器管线网和顶部管线破损。因此，考虑到较差的控制能力和较大的内部盘管体积，应避免采用这种将多个蒸发器组连接到同一控制阀组的做法。

- (1) 关于液氨制冷系统的设计，应避免多个蒸发器组与同一组控制阀相连，特别是对于容量超过20t的大型蒸发器，这一点尤为重要。配备热气除霜系统的蒸发器应通过与每个蒸发器盘管配对的单一控制阀组进行控制。
- (2) 除霜控制系统应设置联锁保护，确保在出现电力故障、循环中断或其他异常情况时，热气除霜循环启动和结束过程中低温液氨供给和热气保持隔离状态。
- (3) 应避免除霜循环过程中出现人为手动干扰情况，控制系统设置密码保护，确保只有经过培训和被授权的人员才有权限手动重置系统程序。
- (4) 对于以时间为基准的热气除霜系统，应确保足够长的泵出时间，在通入热气前（特别是经过低负荷运行或电力中断后）把蒸发器盘管内残留的液态制冷剂抽出。
- (5) 氨泄漏事故中，如果不能迅速隔离泄漏设备，应及时启动紧急停车开关，关停机泵、压缩机和相关阀门，不要在制冷系统仍然运行状态下试图隔离泄漏设备。关停设备能够停止氨液的循环，有效限制从失效设备或管线中泄漏的物料量。

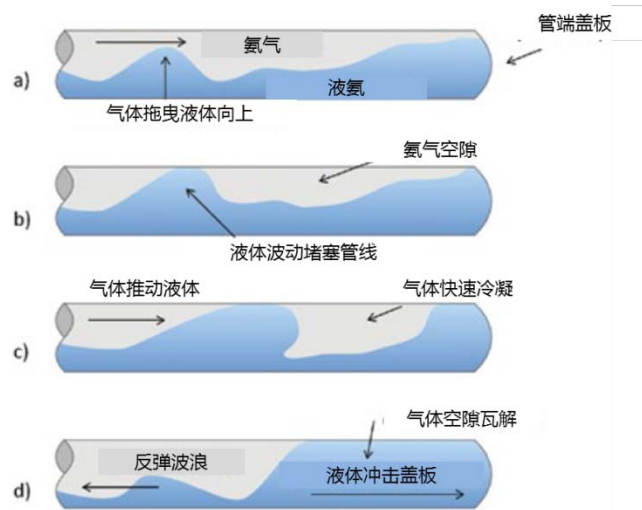
图6：冷凝导致的冲击发展过程

液氨制冷系统中造成冲击的一个常见原因是连接高压管段和低压管段的阀门快速打开。如果盘管迅速降压，液态和气态制冷剂加速通过吸入截止阀进入下游管线。气态制冷剂突然降温凝结成液体，被限制的气体空隙形成压力并迅速凝结，产生局部真空，形成冷凝引发的水击现象，如图6所示。在-40℃条件下，氨由气态变成液态，体积将减小约1000倍。体积的降低会导致系统其他部分流体的引入，当液体流动加速后以较高速度遇到障碍物，例如管端盖板时，液体被突然停止并在管线上施加较大的冲击力，严重时可能导致系统部件的失效。米勒德公司制冷系统发生的水击很可能是由于冷凝和气体驱使联合作用形成的，这两种机理在液氨制冷系统水击事件中通常是同时作用的。

事故发生前，米勒德公司制冷系统出现电力故障，时间长达7小时。系统恢复供电后试图寻找设备故障问题时，制冷系统操作员手动清除了报警信息，导致正在进行的气流冷冻器蒸发器除霜循环中断。在没有完成蒸发器盘管热气泄压情况下，蒸发器直接从除霜模式转换成制冷模式。为了防止盘管内压力迅速下降，当低温吸入截止阀打开前，泄压操作是必须的。盘管内压力迅速降低增加了蒸发器盘管和相连管线发生水击的风险。

由于操作员手动干涉清除了报警，重置了控制系统，导致系统没有识别到重启过程中打开吸入截止阀时气流冷冻器蒸发器单元内还存有高压热气。控制系统发出信号同时打开吸入截止阀和液氨供给阀，将蒸发器转入冷却模式运行。自动设置好的除霜过程被手动旁通，导致低温液氨和高温热气在同一管道内混合，热气迅速液化，形成水击现象，由此产生了极具破坏性的高压。
