# 阜阳欣奕华材料科技有限公司 “2019·3·15”氮气窒息事故调查报告

省事故调查组

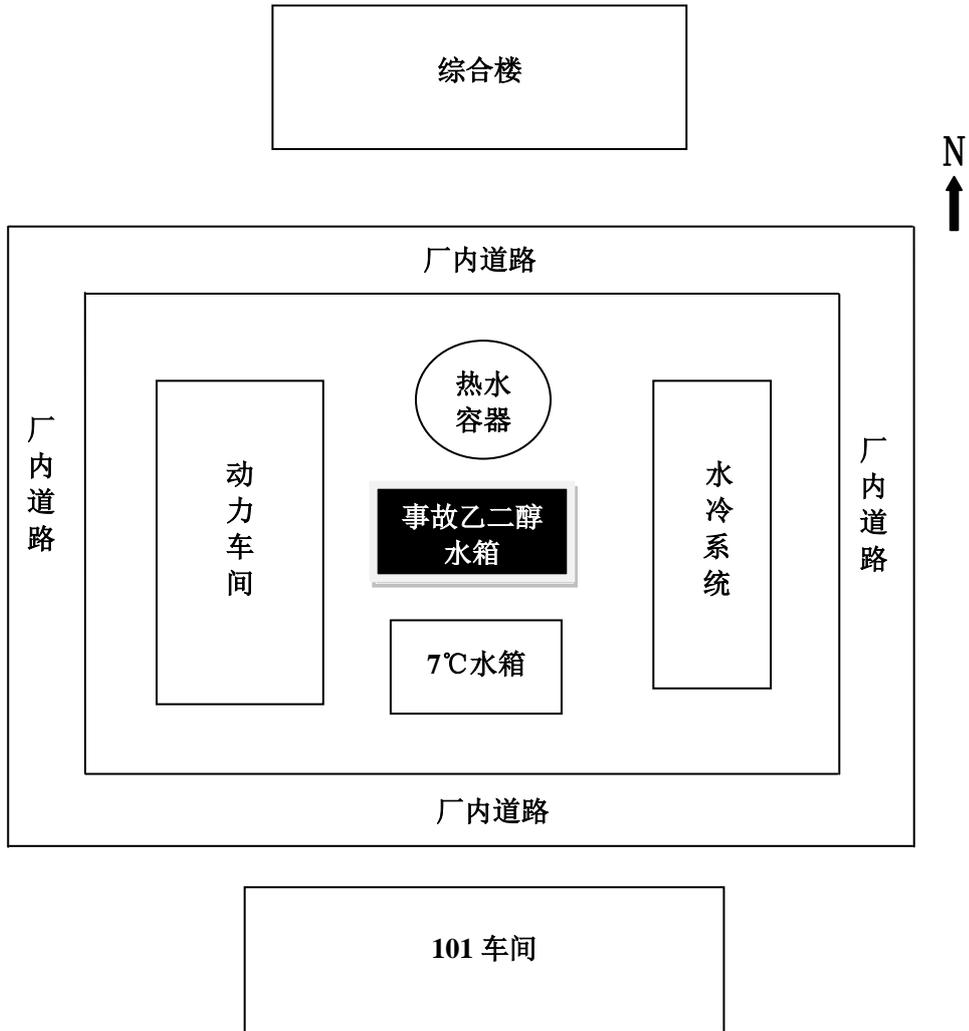
图 2：乙二醇水箱周边设施平面示意图

乙二醇水箱北面紧邻一圆柱体热水容器,南面紧邻长方体 7℃水箱,西面为动力车间、东面为水冷系统(图 2)。水箱底部坐落于高度约 30cm 的水泥基座上;顶部设有尺寸为 60cm×60cm 的方形人孔(图 3),人孔下方水箱内壁设有无护栏钢制竖梯;水箱东侧外壁设有带护笼的钢制竖梯,距地面约 40cm 处设有一个排污阀;靠近动力车间一侧距顶部约 15cm 处有两根乙二醇水溶液进料管道,距地面约 40cm 处有两根乙二醇水溶液出料管道。进、出料管道均设有开关阀门,通过动力车间与 101 车间合成反应釜夹套、重结晶釜夹套相连(图 4)。

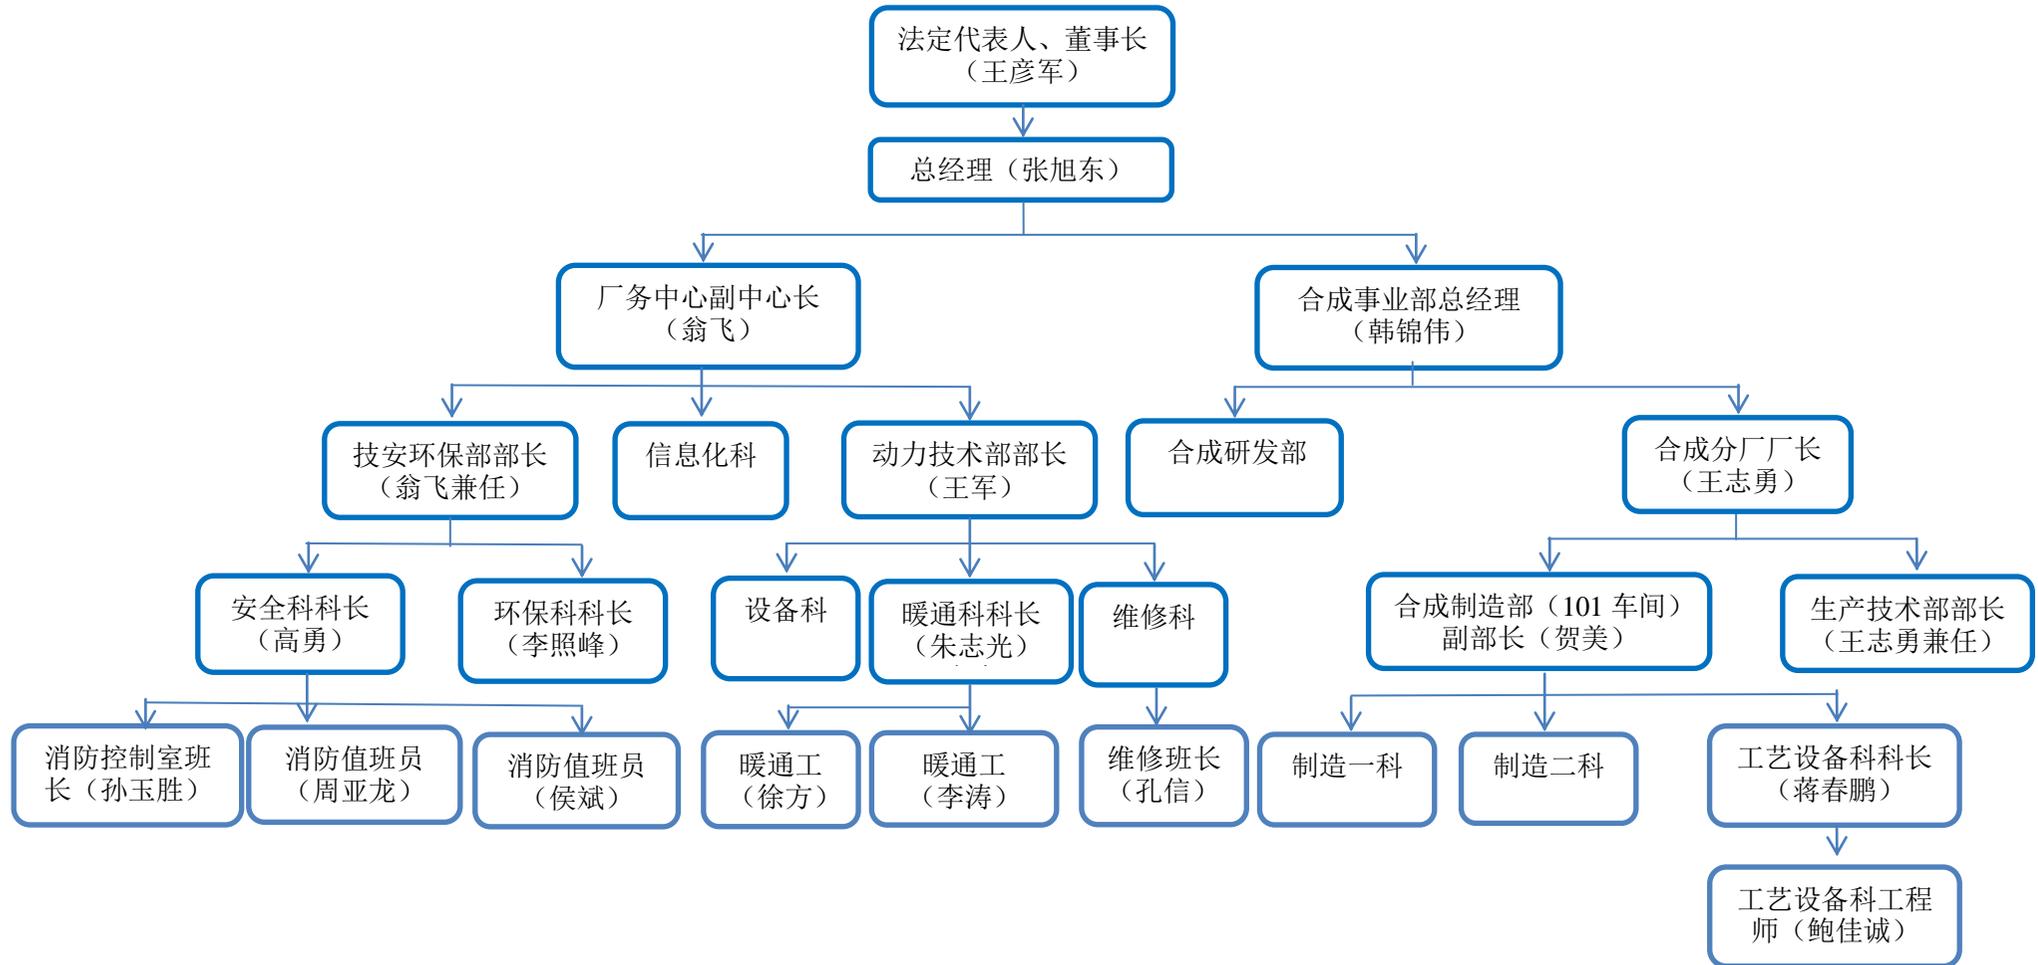
图 5：事故企业检维修作业相关人员及相应组织架构关系图

欣奕华公司按照2019年度检维修计划，于2019年3月9日开始对全厂进行停产检维修。计划3月9日至16日对动力车间所属的乙二醇水箱进行清理，同期对101车间进行检维修。检维修前，公司召开了检维修作业协调会，明确本次检维修由动力技术部主导，其他相关部门配合（图5）。动力车间、101车间等按计划开展检维修作业，未制定检维修作业具体作业方案。为便于沟通协调，建立了动力车间、101车间相关检维修作业55名群成员的“101车间改造停产协调群”（以下简称微信群），发布相关信息。
