# 六安市舒城县文兴羽毛加工厂“2019·4·24” 较大中毒窒息事故调查报告

省政府“4.24”事故调查组

2019年4月24日20时许，六安市舒城县干汉河镇文兴羽毛加工厂发生一起中毒窒息事故，造成3人死亡，直接经济损失103.6万元。

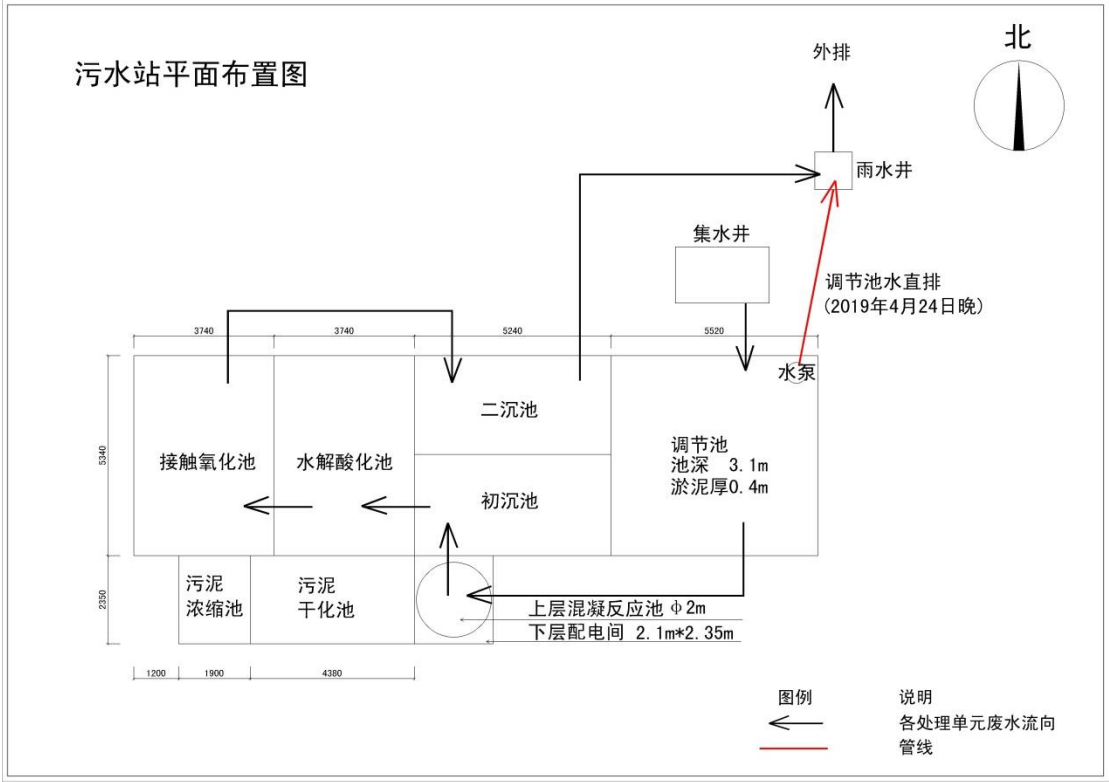
图 1 污水处理站平面布置图

污水处理站位于文兴厂厂区内西侧，处理后出水要求达到《羽绒工业水污染物排放标准》（GB 21901-2008）一级排放标准。污水处理站平面分布见图 1。

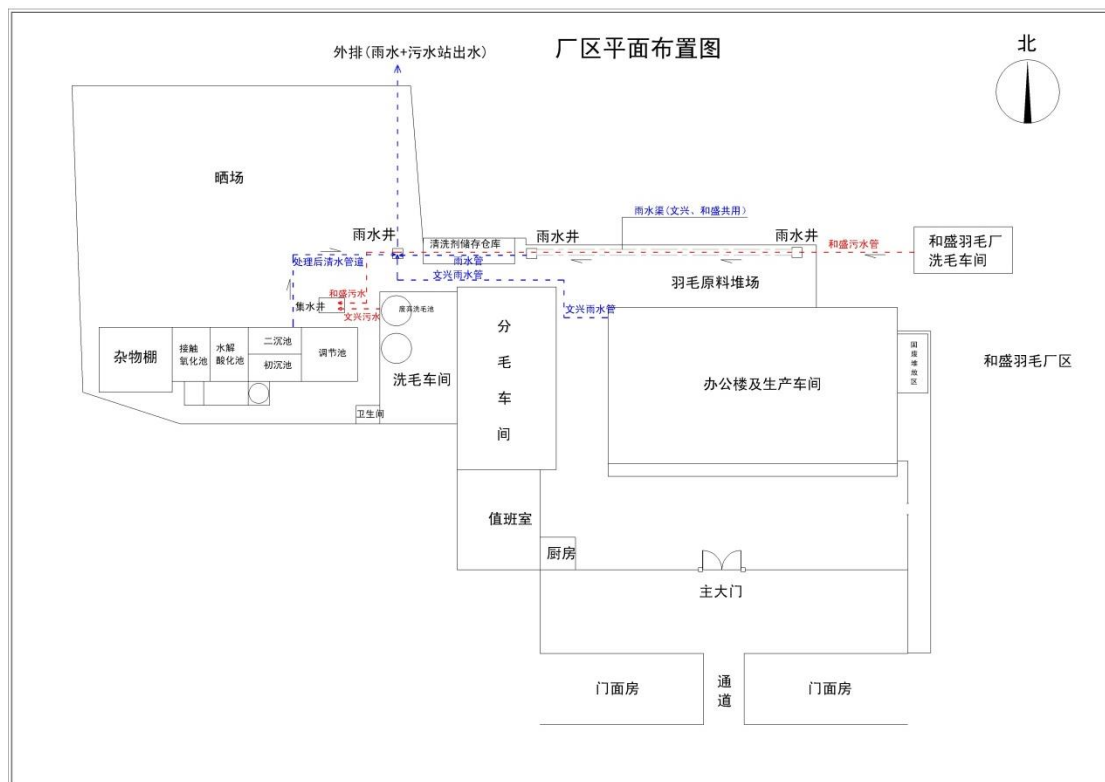
图 3 文兴厂厂区平面布置及雨、污水管线图

厂区总占地面积约 398.96m<sup>2</sup>，建筑面积约 1800m<sup>2</sup>。东侧为一栋五层建筑（生产加工车间兼办公楼）；办公楼西侧依次为分毛车间和洗毛车间；洗毛车间西侧为污水处理站；污水处理站西侧为一间杂物棚，北侧为羽毛晒场；分毛车间南侧设有值班室和厨房各一间；厂区东北角设有固废堆存区；办公楼北侧为羽毛原料堆场。厂区平面布置见图 3，生产车间兼办公楼各楼层平面分布见图 4。

(1) 雨水管线。雨水干管主要有两路。沿厂区北侧围墙内侧有一条东西走向的雨水暗渠，文兴厂区部分雨水汇入此暗渠，通过这条雨水渠汇入到污水调节池东北侧的雨水井；另外，文兴厂区还有一条雨水管也汇入该雨水井。雨水井内雨水沿晒场旁的雨水渠外排。雨水管线分布见图 3。

(2) 污水管线。污水管线主要有两路。和盛厂污水管从厂区出来进入文兴厂区，沿文兴厂区北围墙内侧的雨水渠一直往西，从此暗渠中穿过，途经调节池东北侧的雨水井后进入文兴厂内污水处理站集水井；文兴厂内污水通过厂区污水管也汇至该集水井。污水管线分布见图 3。
