U. S. 化学安全和危害调查委员会

化学反应，释放氢，爆炸和火灾
AB专业硅胶

沃基根，伊利/事件日期：2019年5月3日/编号2019-03-I-LL

调查报告

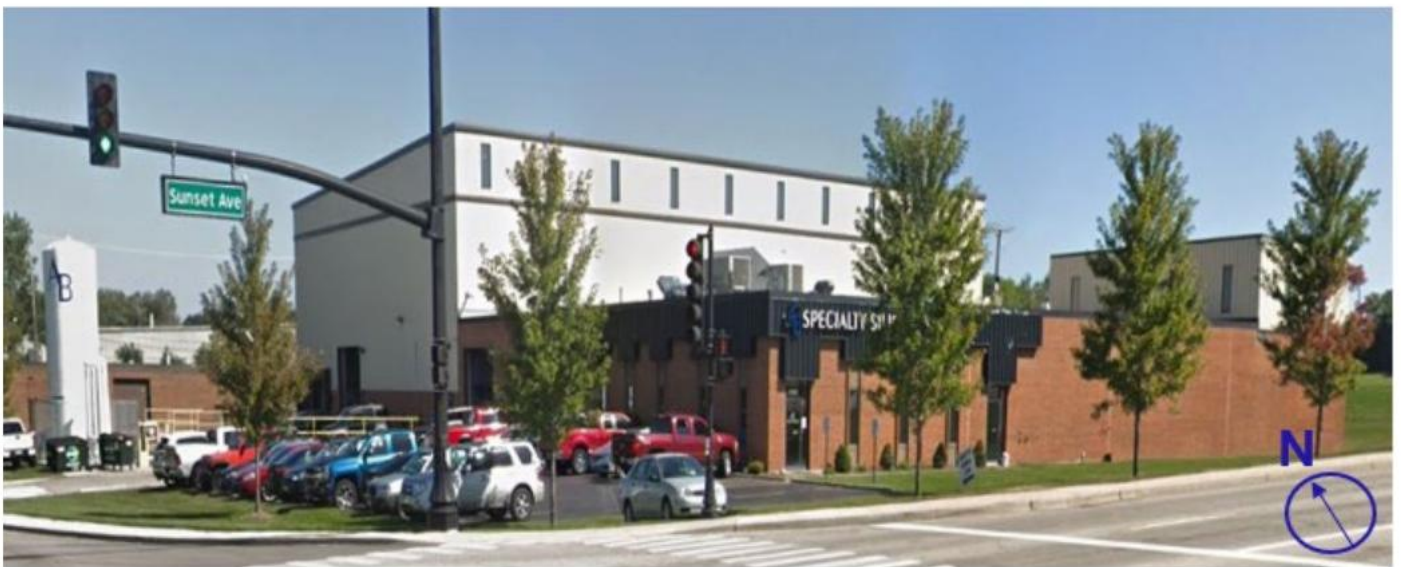
图1。事故发生前，位于伊利诺斯州沃基根的AB专业生产设施。（信用：谷歌Earth）

AB特种硅胶有限责任公司 (AB特种) 是一家美国制造商和全球分销商，总部设在伊利诺伊州的沃基根（图1）[1]。该公司生产的硅胶产品用于各种应用，包括个人护理、屋顶涂料、化学制造、粘合剂、密封剂和其他涂料。AB专业公司以安迪西尔的名义销售其品牌®[1]。

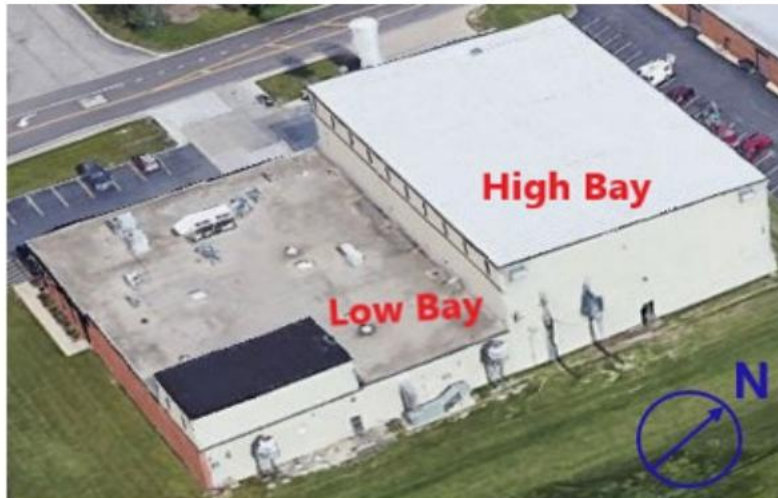
图2。AB专业生产大楼。（信用证：带有CSB注释的谷歌地图）

AB专业业务是在一个生产大楼内进行。生产建筑被划分为两个相邻的区域，分别称为“高湾”和“低湾”，以这些结构的物理高度命名（图2）。这些海湾被细分为不同的生产区域，包括事故发生时的“乳剂区域”（图3），并配备了反应堆、储罐、存储容器和其他用于制造各种硅胶产品的设备。

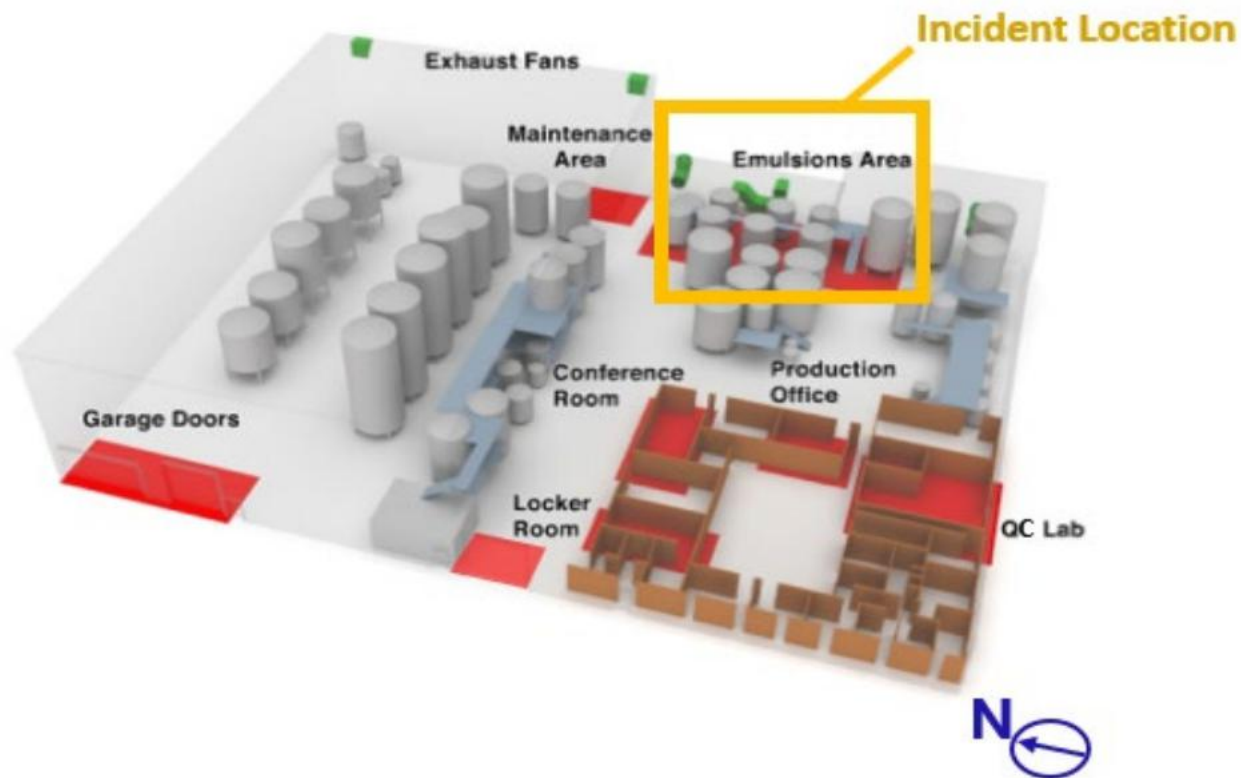
图3。生产建筑布局。（信用：CSB）

值班主管1指示工人采取行动，使建筑物中的朦胧蒸汽通风。他要求操作员2在更衣室附近打开一扇车库门。值班主管1还告诉操作员3到维修区域，打开风扇的开关。此开关将打开位于高湾的排气风机（图3），其不连续运行。在操作员2能够完全打开车库门之前，在操作员3打开风扇开关之前，在晚上9点35分左右，氢气被点燃，造成大规模爆炸和火灾。

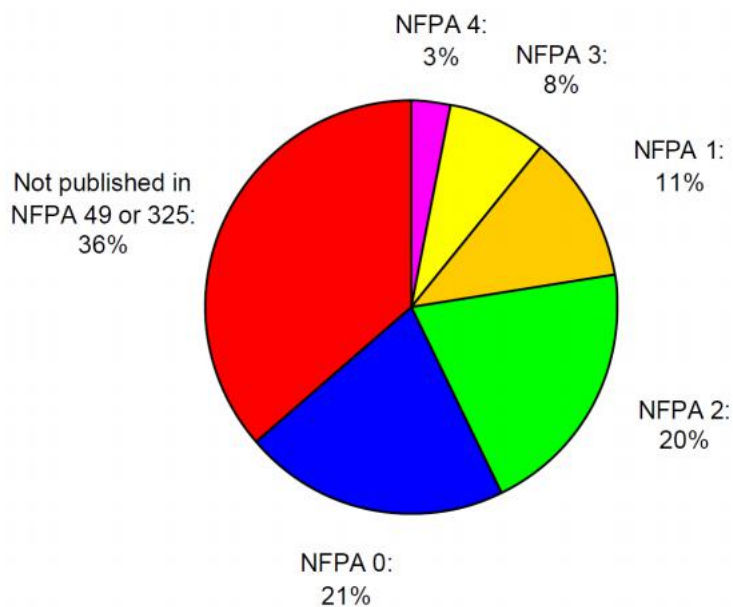
图18。CSB反应危险研究中对1980年至2001年事件数据中物质的NFPA不稳定性评级分析。（信用：CSB[第24页，第48页]）

CSB反应性危险研究发现，虽然OSHAPSM标准确实涵盖了一些反应性化学物质，但许多其他可能导致灾难性事件的反应性化学物质没有包括在内。PSM标准涵盖了易燃化学品（基于闪点）和在处理特定门槛数量的这些化学品的设施中提供的137种有毒和活性化学品的指定清单。在OSHAPSM标准所涵盖的137种有毒和反应性化学品中，该标准认为只有38种是高反应性的。这38种化学品是由PSM标准从由国家消防协会(NFPA)确定和评级的现有化学品清单中选择的，因为它们的不稳定性等级（以前的反应性等级）为3或4，范围为0到4。CSB发现这种覆盖技术是不够的，因为在反应性危险研究中研究的167起事件中，只有大约10%涉及到NFPA不稳定性评级为3或4的化学物质。然后，CSB检查了PSM标准覆盖范围扩大到也包括NFPA不稳定性评级1和2的影响，但发现这种方法仍然将处理研究的167起事件中涉及的不到一半的化学品（图18）[24, pp. 48-49]。重要的是，氢氧化钾和AB专业的XL10（甲基氢苯氧氢硅氧烷二甲基硅氧烷共聚物），其反应导致2019年5月3日的事件，都没有被OSHAPSM标准覆盖。

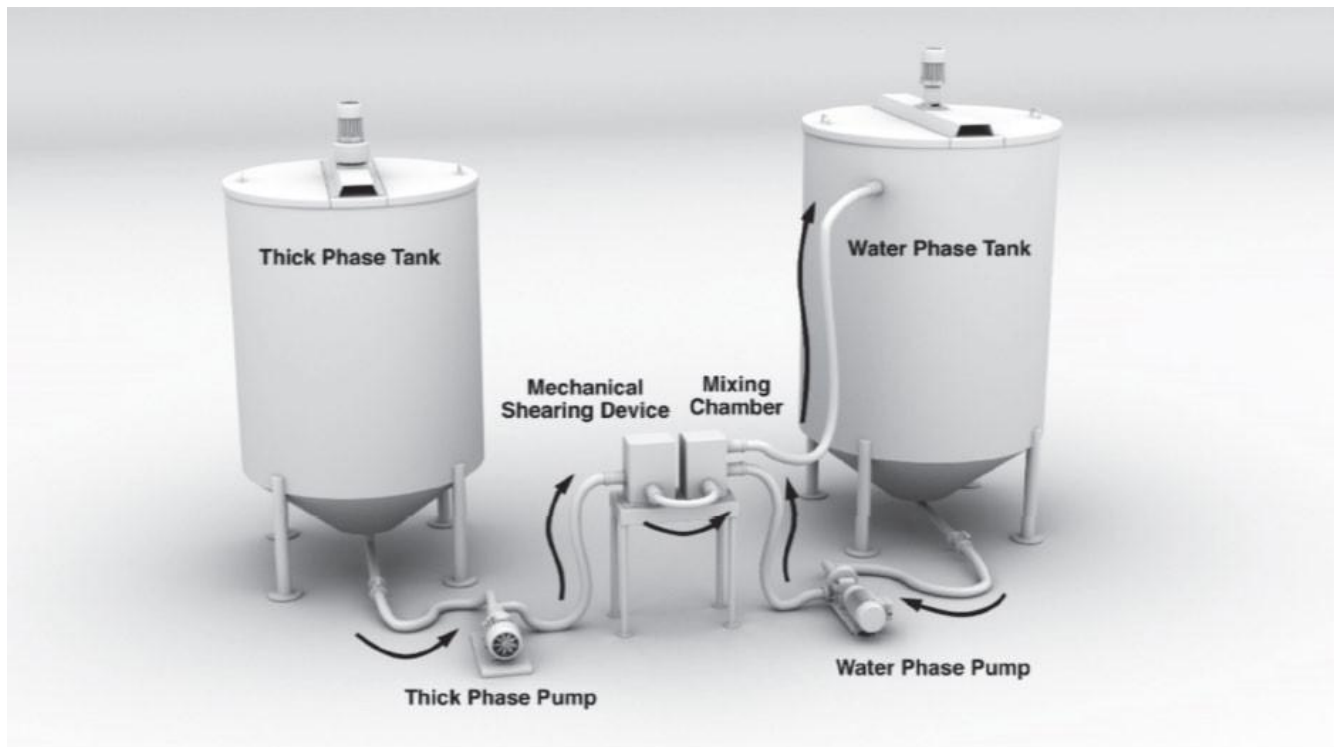
图A-1。EM652批量工艺设备的工艺示意图。（信用：CSB）

添加到厚相罐中的第一个原料是XL10。在添加多个XL10鼓后，操作人员启动搅拌器。随后，加入更多的成分并混合到厚相罐中。然后，操作员必须目视观察罐中的材料，以确定该过程是否准备好继续进行下一步。当厚相罐运行时，水被添加到水相罐中。当这个过程在厚相罐中完成时，产品将从液体变成坚硬的硬凝胶。同时，水相罐中的水通过一个混合室循环。

硬凝胶将从厚相罐中被泵送到一个机械剪切装置中。这种材料通过机械剪切装置加工，与水相罐的水进入混合室，在产品中产生正确的一致性，就像牛奶一样。然后将混合室中的材料注入水相罐。当产品处于水阶段时，AB专业员工进行了几次测试，以确保产品质量。这些测试是由一个QA化学家进行的。根据这些分析测试的结果，AB专业员工可能会调整pH，将产品纳入规格。一旦确定产品在规格范围内，操作人员就会被批准进行包装。最终产品打包后，操作员或主管将在验证批票文档的完整性，然后将其移交进行管理处理。

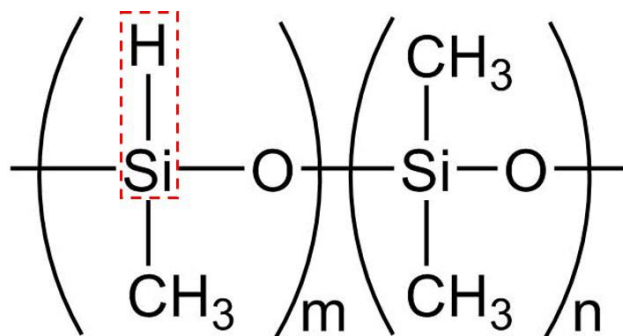
图B-1。甲基氢透苯硅氧烷二甲基硅氧烷共聚物(AB特种硅酮产品，商业上称为XL10)的结构。(学分：Gelest [37]，由CSB进行修改)

XL10是一种甲基氢五苯氧烷二甲基硅氧烷共聚物。该分子的结构具有重复的甲基氢苯硅氧烷和二甲基硅氧烷单元，如图B-1所示，突出了氢化硅(SiH)键。共聚物中的SiH键与碱基和水[13]等各种化学物质具有“极端的化学反应性”。

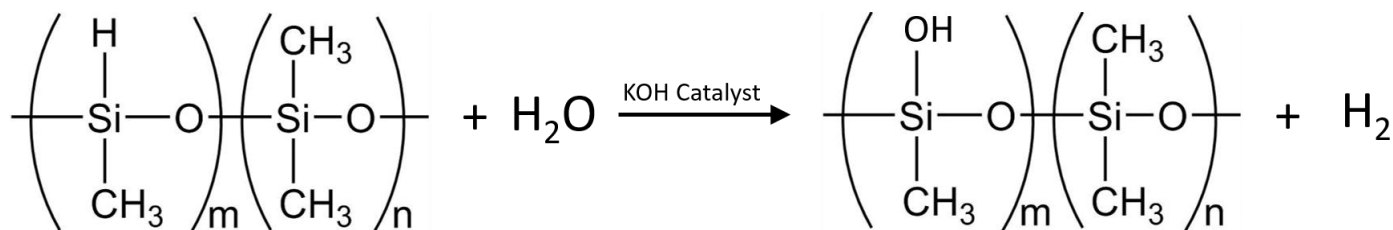
图B-2。在氢氧化钾催化剂存在下，SiH键分子与水之间的反应。(信用证：CSB，基于Gelest[37]的图片)

AB专业公司使用的氢氧化钾溶液中含有10%的氢氧化钾和90%的水。当水碱10%氢氧化钾与SiH键分子接触时，氢氧化钾催化SiH和水之间的反应，产生氢[36，p. 6]。该反应如图B-2所示。

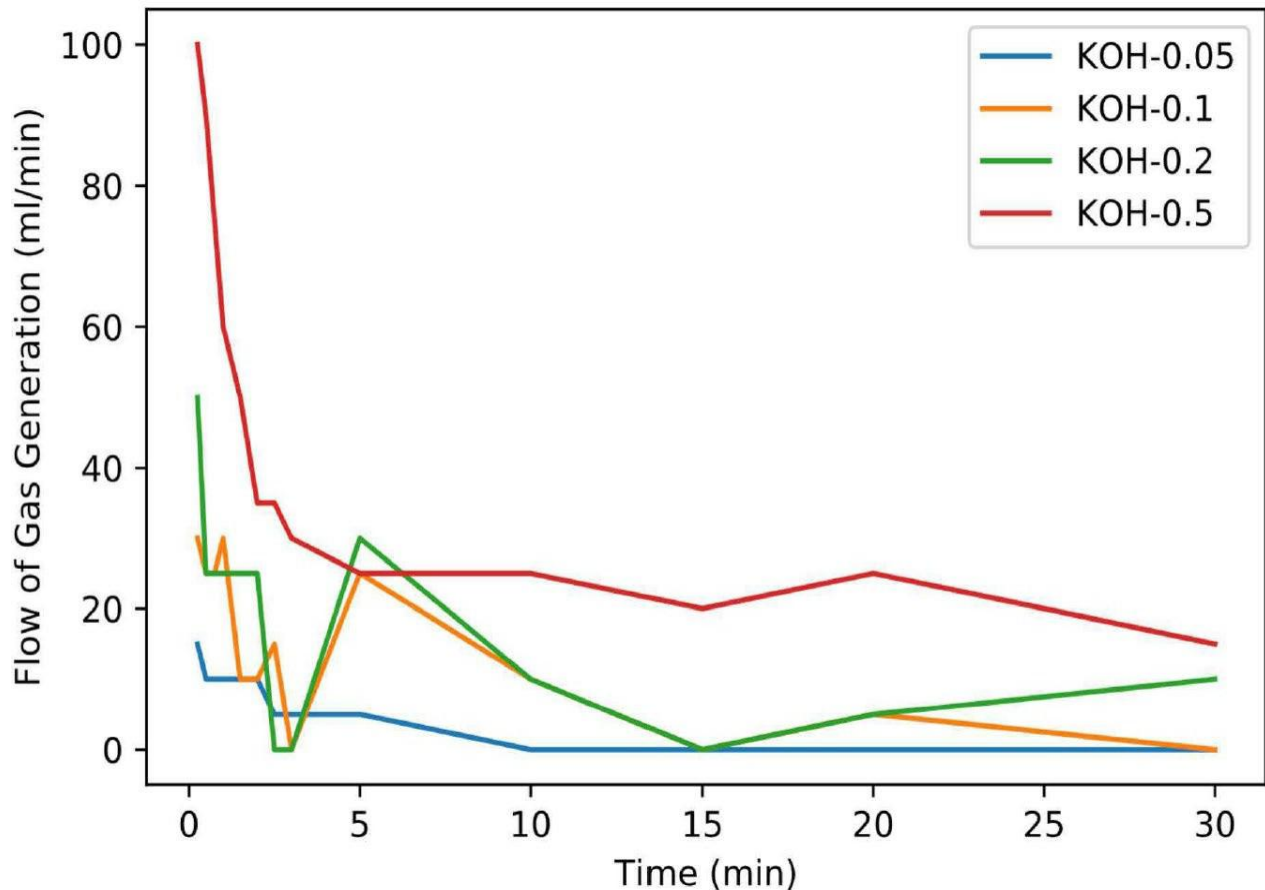
图C4。将不同体积的10%氢氧化钾与XL10混合产生的气体流量随时间的变化。（信用：起重机）

当XL10与10%的氢氧化钾直接混合时，则有不同的趋势。对于所有10%氢氧化钾与XL10混合的体积，在实验开始时，在加入10%氢氧化钾溶液后不久，气体生成速率最高，并随着时间的推移而减少，如图C4所示。将不同体积的10%氢氧化钾与XL10混合产生的气体流量随时间的变化。（信用：起重机）。当将100ml XL10与50ml 10%氢氧化钾(KOH-0.5)混合时，气体生成量最高，并随着氢氧化钾体积的减少而减小。

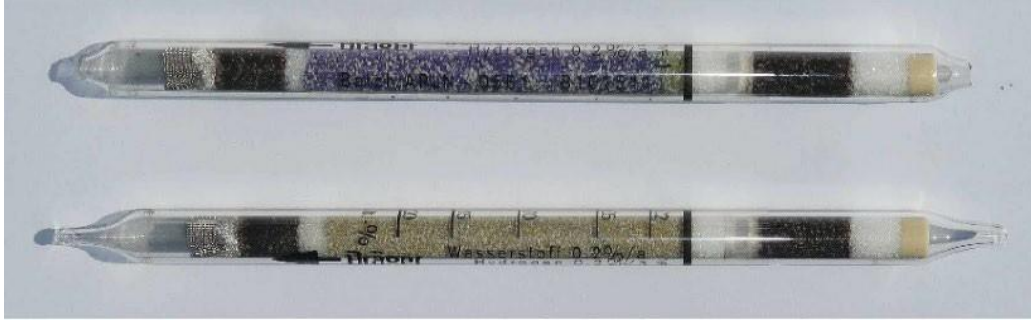
图C6。用于确认o-TD-KOHa试验（以上）和密封、未使用的氢气干燥管（下文）。（信用：起重机）

为了测试所产生的气体是否为氢气，在oTD-KOHa测试中收集了钴管测量值。钴管中一种固体物质，该物质选择性地与试图被检测到的气体发生化学反应。固体物质会根据气体的浓度而改变颜色。使用对氢气敏感的检测范围为0.2至2.0体积%的试管。^a在氢气存在的情况下，固体物质从绿色变成绿松绿色。用于此测量的钴管和用于比较的未使用的钴管如图C6所示。沿着管的整个长度可以清楚地看到绿松石色，这意味着在测量点，空气中的氢大于或等于2.0体积%。

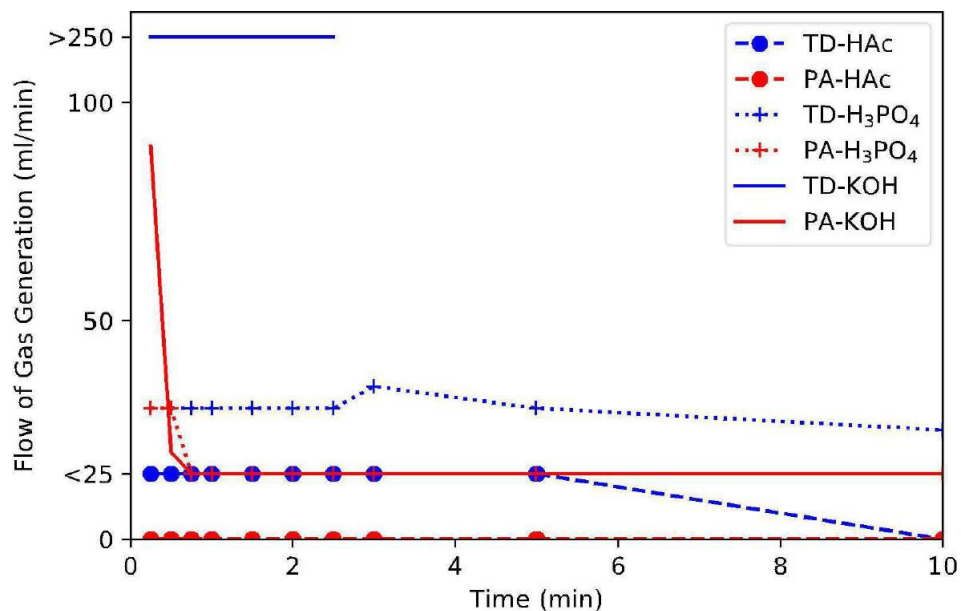
图C7。每次试验在前10分钟内产生的气体流量。（信用：起重机）

这些测试在封闭设置中重复这些测试，同时收集流量数据。每次试验前10分钟的气体产生流量如图C7所示。气体生成在TDKOH测试是如此之快，它立即超过了流量计的最大容量，伴随着剧烈的起泡器，和一个明显的加热，证明似乎是瓶的蒸发和凝结水的侧面(图C8)。这种快速的气体和热的产生与在开放实验装置中进行的等效测试相一致。气体的产生速度非常快，以至于在测试开始3分钟前，其中一个接头从烧瓶里冒了出来。
