# 衡阳市黎达化工有限公司“9.19”一般 生产安全事故调查报告

2021年9月19日21时05分，衡阳市黎达化工有限公司亚硫酸钠车间1号母液池发生一起一般淹溺事故，造成一人死亡，直接经济损失115.65万元。

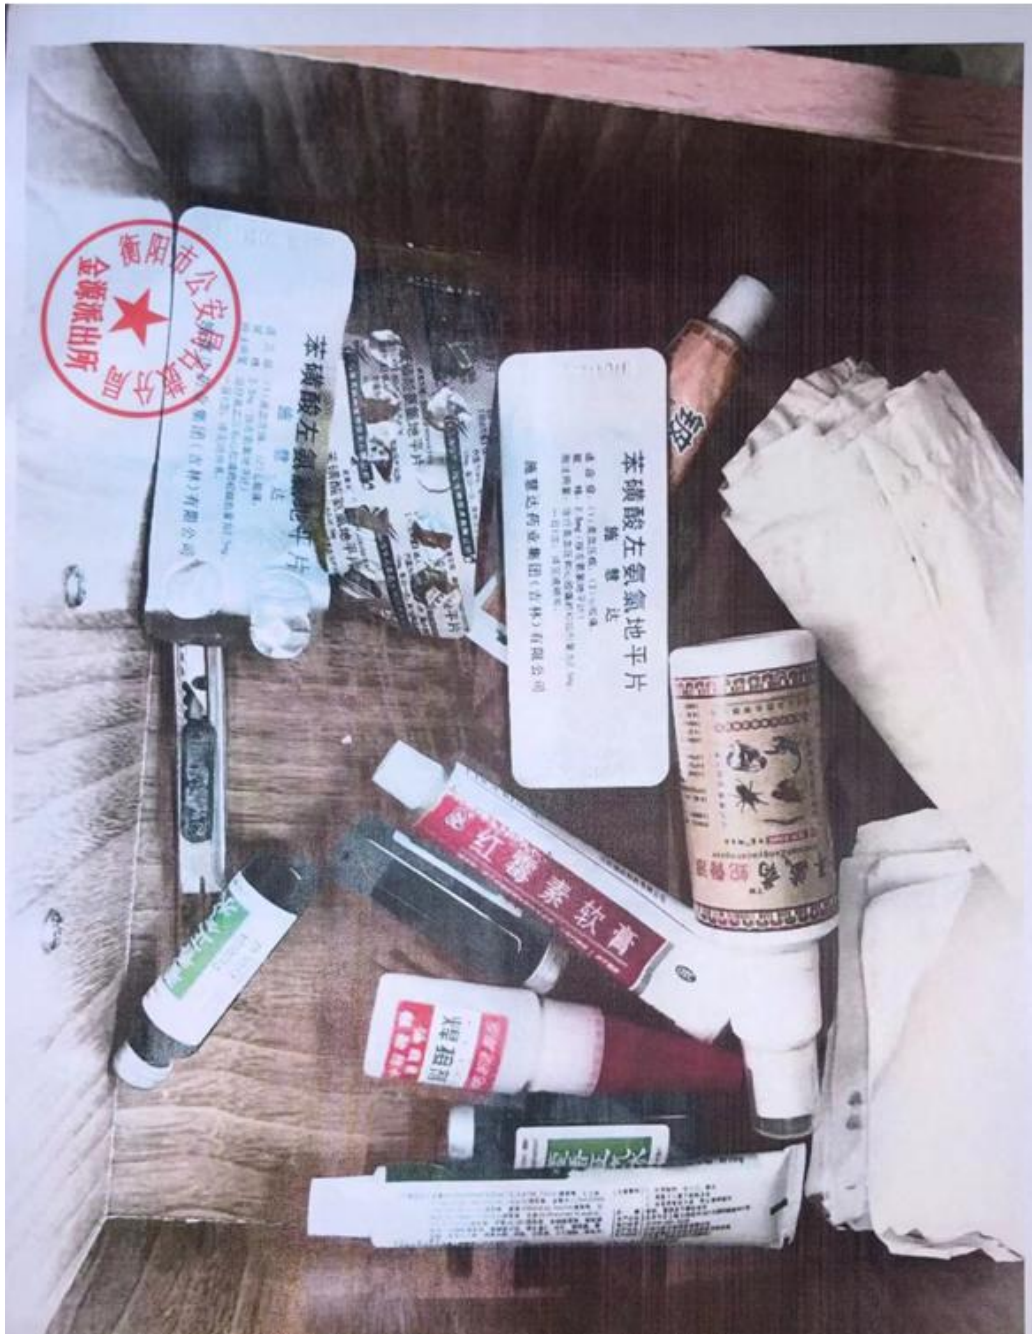
28 秒，反应了王志麦从母液池维修口处回撤移动抽水泵开始，到坠入母液池的全过程。从视频显示，王志麦在操作过程中表现出有气无力、手脚发软、自主控制能力较差现象。结合公安部门现场勘查时从王志麦宿舍查出部分其常服用的药物，如具有降低血压药效的苯磺酸左氨地平片、具有治疗风寒感冒药效的霍香正气水、具有治疗关节不适药效的千年藏药蛇骨液等。又结合多份调查谈话笔录反映事发前王志麦感觉身体状况存在不舒服的情况，表明王志麦当天上班时身体状况存在不适。
