# 中石油云南石化有限公司“12·13”燃爆一般生产安全事故调查报告

2021 年 12 月 13 日 9 时 38 分 47 秒，安宁市草铺街道办事处中石油云南石化有限公司生产二部渣油加氢脱硫装置Ⅱ系列滤后原料油缓冲罐发生一起燃爆事故，造成 4 人受轻伤。到目前为止，事故造成直接经济损失约 90.9 万元人民币。为查清事故发生的经过、原因和认定事故性质，根据《生产安全事故报告和调查处理条例》（国务院令第 493 号）的相关规定以及《安宁市人民政府关于同意成立中石油云南石化有限公司“12·13”事故调查组的批复》（安政复〔2021〕169 号）。2021 年 12 月 13 日由安宁市应急管理局牵头，依法组织安宁市公安局、安宁市总工会、安宁市消防救援大队、草铺街道办事处等单位成立“中石油云南石化有限公司‘12·13’事故调查组”对该起事故展开全面调查，并邀请安宁市纪委监委对事故调查进行全过程监督。为确保事故调查工作的科学性和严谨性，调查组邀请了昆明理工大学教授、云南省应急厅安全生产专家危化组组长陈樑作为技术专家组组长，

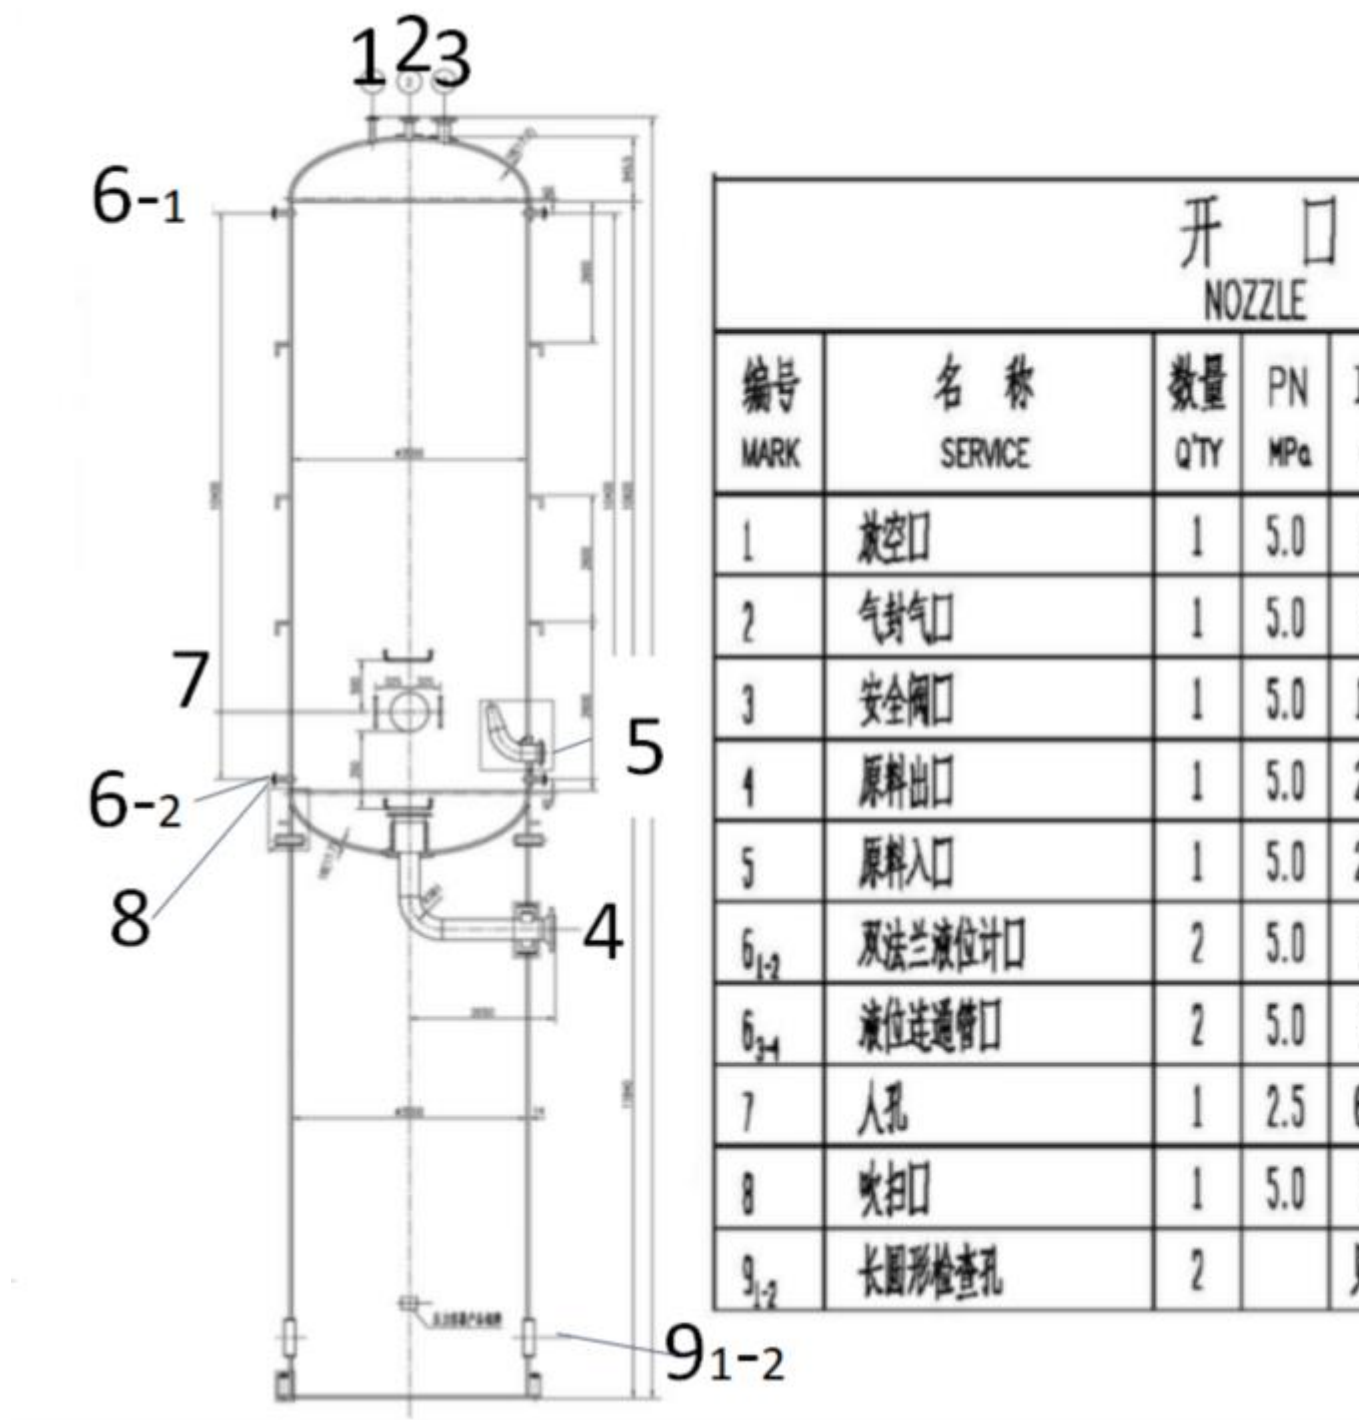
图 2 滤后原料油缓冲罐结构图

3.事故涉及的设备设施情况：①滤后原料油缓冲罐（D-0102-Ⅱ）：由四川蓝星机械有限公司制造，2017 年 8 月投入使用，设计使用年限 15 年，与 I 系列滤后原料油缓冲罐并列布置。工作介质为滤后原料油，操作液位 30-70%、主要包括罐体、破涡器等部件。罐总高 23.656m 其中 基础高 11.8m，单腔圆筒，容积 117.6m<sup>3</sup>，内径 3550mm，规格Φ3550×10700(T.L)，壁

厚 18mm ,重量 42 吨 ,主体材质 Q345R/20 锻。设计压力 0.8/-0.05MPa, 使用压力 0.345MPa ,设计温度 297℃ ,使用温度 277℃。校验日期 2020 月 12 月 22 日 ,下次校验日期 2021 年 12 月 21 日 ( 详见图 2 )。

秒,内操袁浩在 DCS 操作站上再次将最小流量线上的调节阀( FIC-02014 ) 的阀位从 5.0%开至 50.0% ; 5 秒后 ( 9 时 38 分 22 秒 ) 又将最小流量上的 调节阀阀位从 50.0%开至 55.0% , 导致高压混氢从最小回流管线反窜回滤 后原料油缓冲罐 ( D-0102-II ) , 该罐压力 ( PA02021 ) 从 9 时 38 分 07 秒 的正常 0.387MPa 左右迅速上升超过压力计量程 1.0MPa。接到内操赵涛 指令的外操丁增岁从外操室到达加氢进料泵区域,于 9 时 38 分 32~37 秒 顺时针绕 II 系列加氢进料泵查看,发现泵与电机连接处部位有白烟,机封 处有哧哧的声音;9 时 38 分 36 秒外操王瑜来到泵区东侧查看现场情况, 外操龚贞斌也来到 II 系列加氢进料泵的东北侧,看到机封处冒青烟,9 时 38 分 44 秒机封出现泄漏加大,并在 9 时 39 分 00 秒着火。3 人见情况异 常均往装置东外侧跑,在跑的过程中听见剧烈的爆炸声,并被飞溅的燃烧渣 油轻度灼伤。9 时 39 分 00 秒渣油加氢装置 II 系列滤后原料油缓冲罐 ( D- 0102-II ) 东南侧下部人孔泄漏出现白烟,白烟沿着缓冲罐的周围向上升蔓 延扩散,9 时 39 分 08 秒泄漏的白烟扩散环绕在缓冲罐中部,9 时 39 分 08 秒滤后原料油缓冲罐出现罐体破裂,在罐的北侧喷出物料、罐体分解向南侧 方向飞出,拉断的管线与罐体的摩擦碰撞产生火花引爆泄漏出来的蒸汽云 和缓冲罐爆裂喷射出来的渣油和氢气,燃爆使得带着火的渣油主要向北和 南的两个方向飞溅。滤后原料油缓冲罐 ( D-0102-II ) 罐体爆炸飞溅的渣油 造成外操 3 人和正在过滤器进行检查的大庆化建的仪表维护工张世发在撤 离过程中受轻伤。爆炸解体的筒体撞击损害消音器后落在 85m 外的放空罐 ( D05001 ) 和低压放空罐 ( D0501 ) 上面的人行平台上;罐顶解体的成两 片,约罐顶三分之二的较大一片掉到 95m 的放空罐 ( D05001 ) 东南侧地

上，另一片掉到约 65m 外的 3#管廊架上面，截断的物料管线（直径约 200mm ,长度 3-4m ）掉落在 50m外的 1#管廊架与含硫干气分流罐（ D0208 ）之间的地面；连接安全阀等管线落在 I 系列加氢进料泵与滤后原料油缓冲罐的基座之间。事故造成 II 系列滤后原料油缓冲罐炸毁，还造成三台加氢进料泵不同程度过火， I 系列滤后原料油缓冲罐（ D-0102-I ）的基础和罐体过火，部分公共管廊管道损坏（事故现场见图 7 ）。

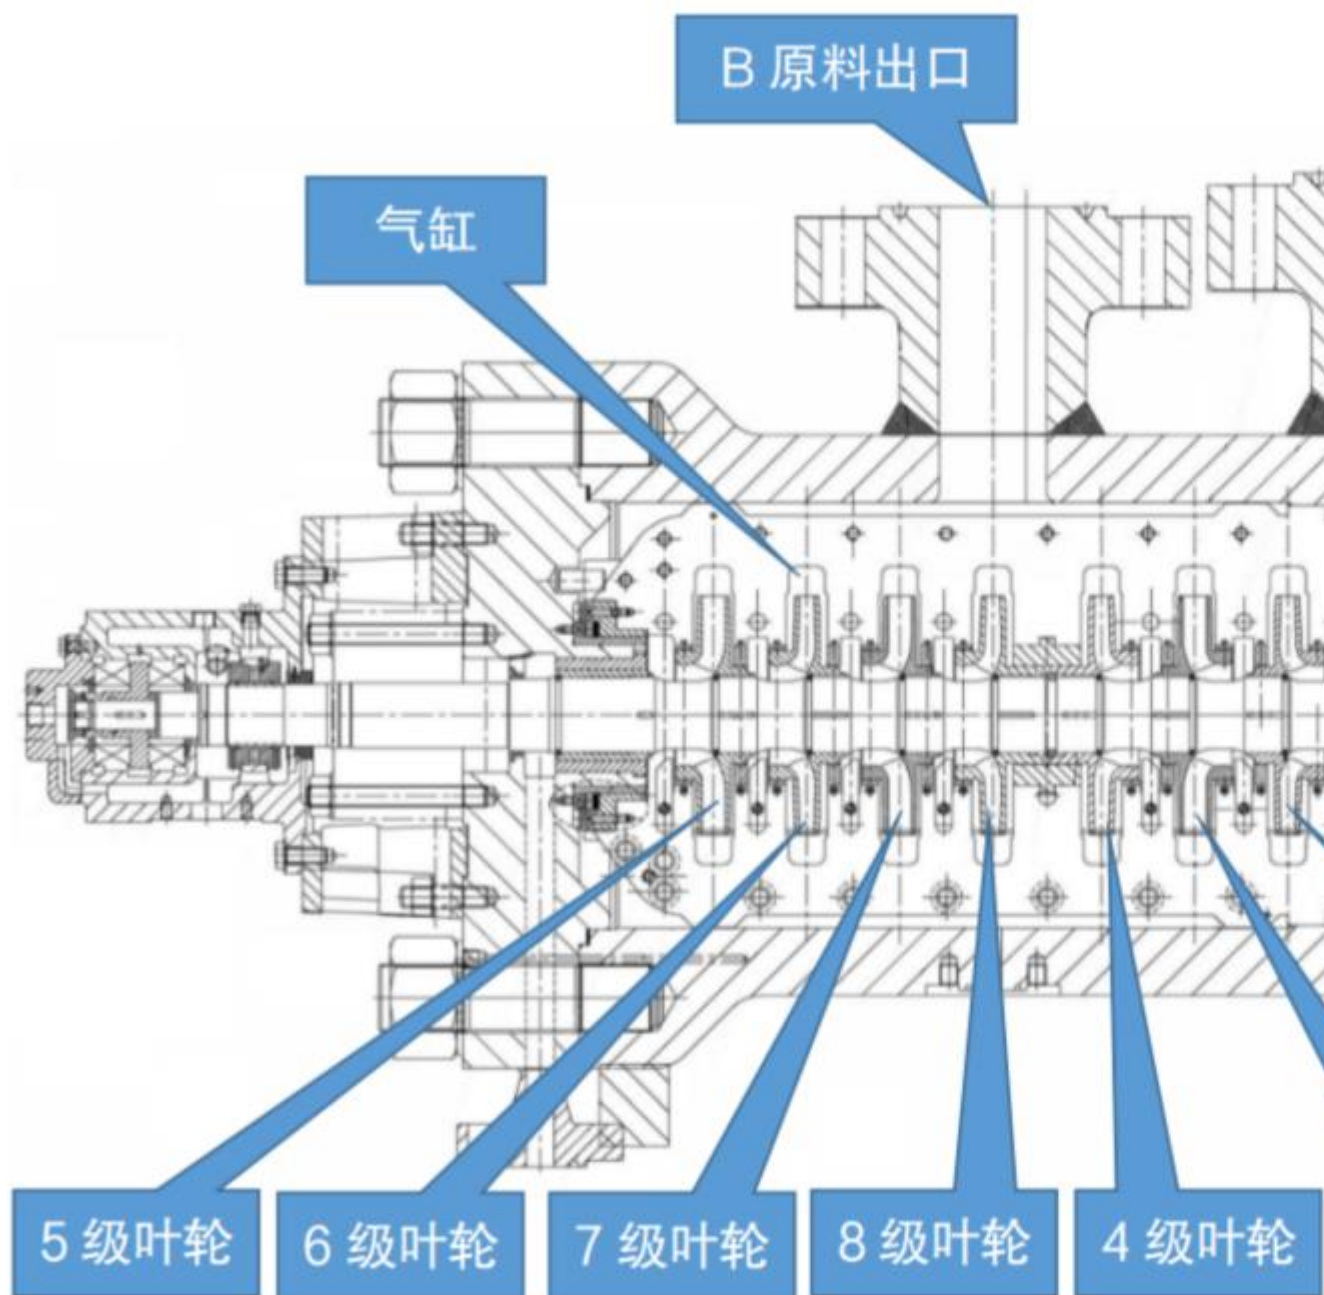
图 3 加氢进料泵设备图

②加氢进料泵 ( P-0102-Ⅱ ) : 渣油加氢脱硫装置按照工艺要求设置三台加氢进料泵 ( P-0102-Ⅰ/Ⅱ/S ) , 二开一备。主泵、备泵均由电机驱动 , 泵体进口 , 由 FLOWSERVE ( 福斯 ) 荷兰工厂设计、制造 , 驱动电机为南阳防爆集团股份有限公司生产的正压型异步电机 , 整套泵由 FLOWSERVE( 福斯 ) 苏州工厂组装并成套供货。泵的型号 6x10.25B HDO-8stg. , 操作温度 277℃ ( 正常 ) , 流量 291m<sup>3</sup>/h( 额定 352m<sup>3</sup>/h ) , 扬程 2457m。操作转速 5645r/min , 轴功率 2896kW, 驱动电机功率 3450kW , 泵体重量 5000kg , 电机重量 14000kg , 底座重量 7000kg , 齿轮箱重量 1543kg , 总重量约 29000kg。泵采用卧式双壳体多级离心泵 , 泵级数为 8 级 , 推力轴承为可倾瓦轴承 , 两端轴承采用径向滑动轴承 , 轴承润滑油采用强制润滑 , 由独立润滑油站 ( 国产 ) 供应润滑油。轴端的机械密封采用平衡型双端面密封 , 密封及冲洗系统 ( 国产 ) 采用 FLOWSERVE ( 福斯 ) 公司产品 ( 详见图 3 )。

3. 止回阀失效造成高压氢气窜入低压系统，导致事故发生。在摘除 II 系列加氢进料泵停泵联锁（旁路入口流量低低联锁），同时复位加氢进料泵出口的流量调节阀和紧急切断阀时，由于加氢进料泵出口两只 Y 型截止止回阀因“受阀腔、阀芯结焦影响，阀芯卡顿无法正常回座，导致阀门产生内漏”失效，导致混氢系统高压介质倒窜入低压系统，通过加氢进料泵出口管线进入泵中致使机封损坏泄漏起火；同时通过最小回流线进入滤后原料油缓冲罐发生泄漏、罐体撕裂燃爆。
