赣州经开区江西中南环保设备有限公司

“8·5”一般火灾事故调查报告

江西省政府事故调查组

2024年1月

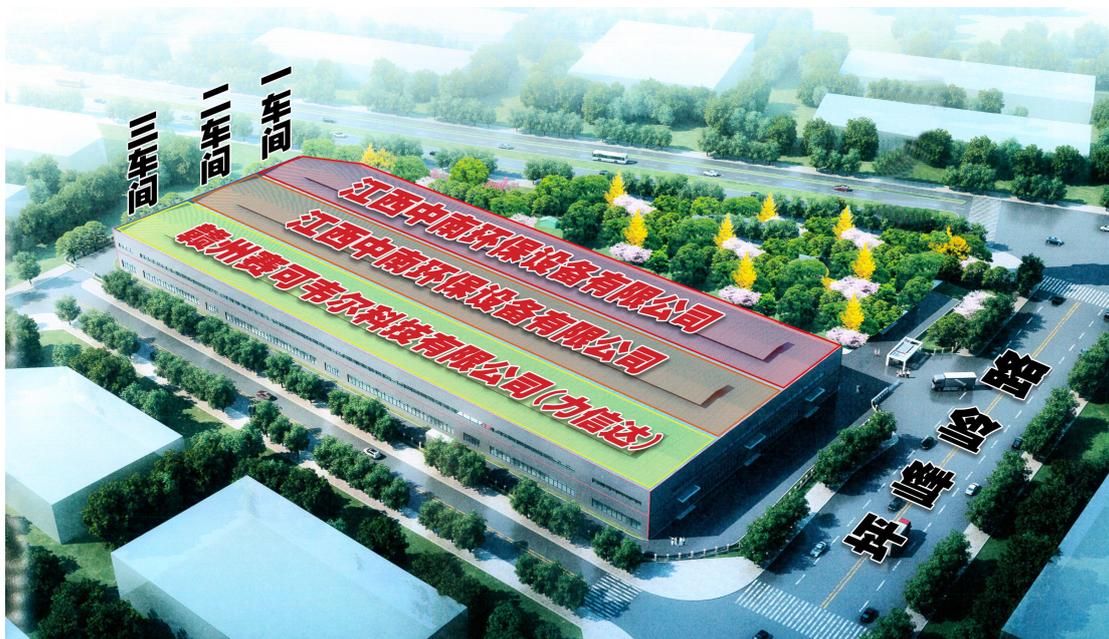
图 2 起火厂房车间分布图

2. 厂房租赁情况。厂房竣工后，住有电梯公司未将厂房用于其年产 4500 台电梯生产项目使用，而是先后将 1#、2#车间出租给江西中南环保设备有限公司<sup>①</sup>（以下简称中南环保公司），将 3#车间出租给赣州赛可韦尔科技有限公司（该公司将 3#车间部分区域<sup>②</sup>免费提供给合作方江西力信达高新装备有限公司使用）。
